ONDERZOEKRAAD
VOOR VEILIGHEID

Technisch onderzoek parkeergebouw Eindhoven Airport

Bijlage C van het rapport Bouwen aan constructieve veiligheid

Lessen uit instorting parkeergebouw Eindhoven Airport

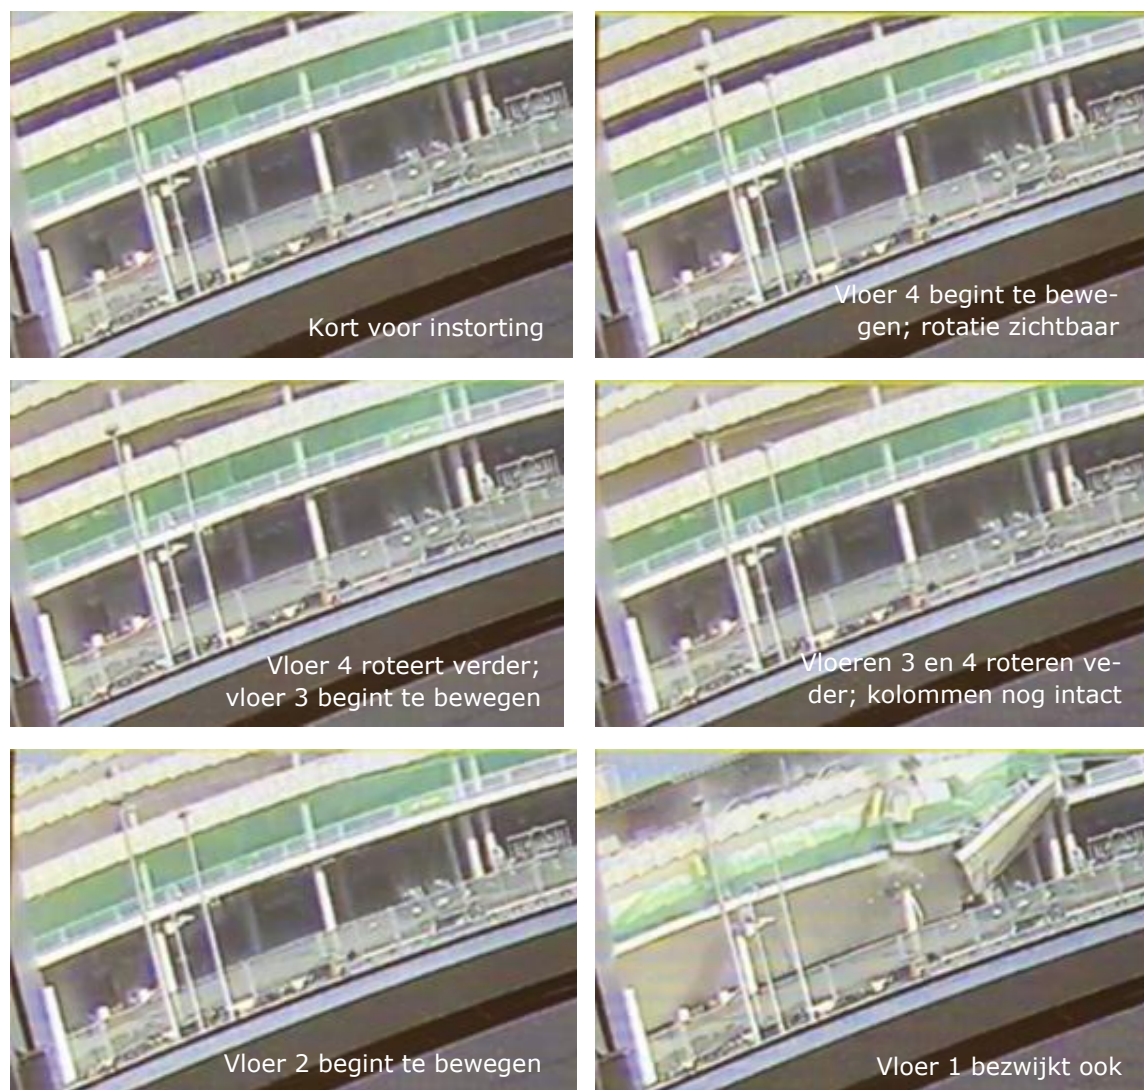
Figuur 6: Beelden van het verloop van de instorting. [008]

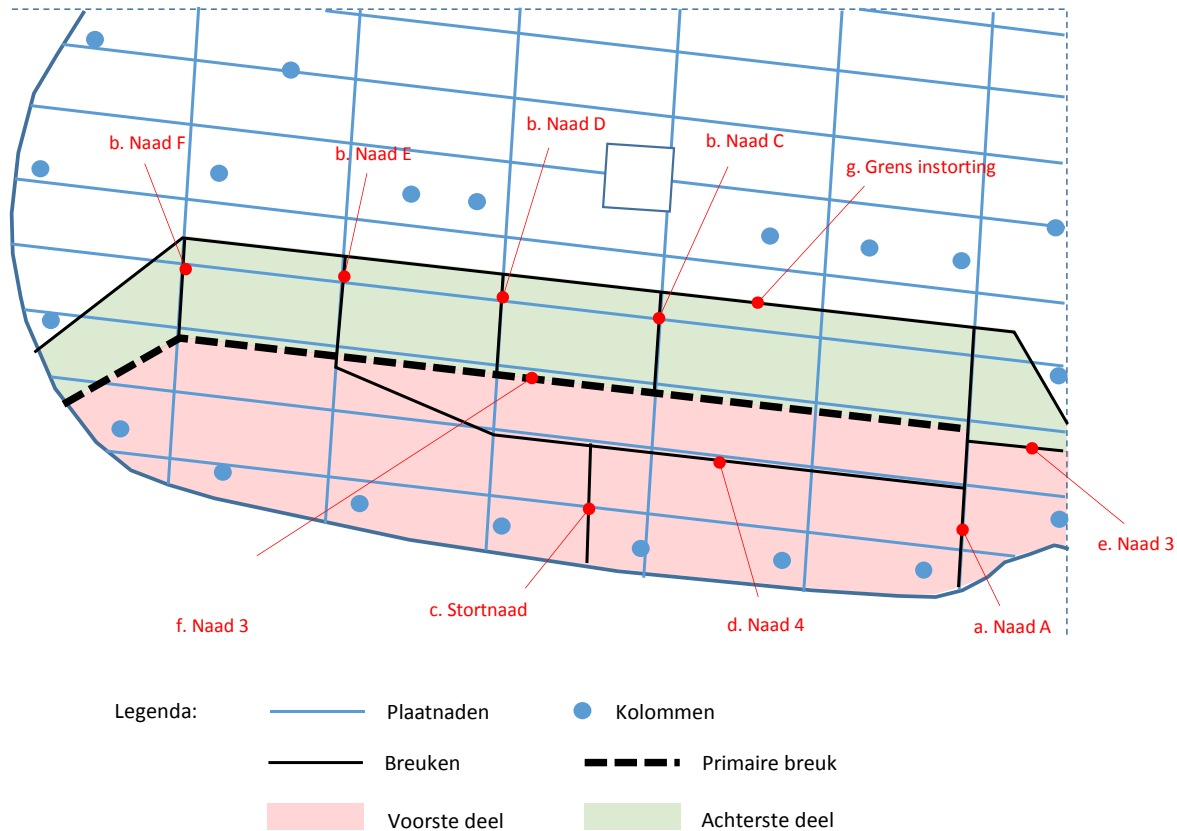
Figuur 7: Breukvlakken in de vierde verdiepingvloer. [001]

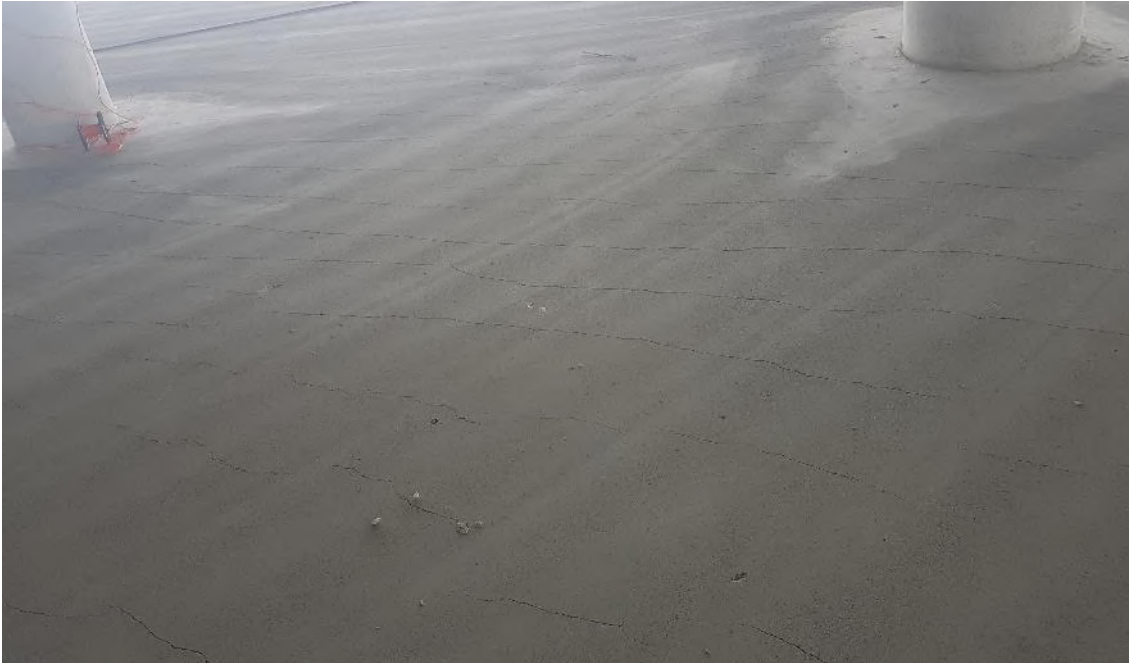
- Als tweede orde-effect ontstaan er scheuren bovenin de vloer nabij de kolommen, evenwijdig aan de kolommenrij. Deze scheuren ontstaan doordat de vloer in het midden van het veld onvoldoende momentcapaciteit heeft. Daardoor treedt herver-

deling op: de steunpuntwapening (bovenwapening) in de vloer ter hoogte van de kolommenrij gaat moment 'naar zich toe trekken'. Omdat de vloer hierop niet is gedimensioneerd, treden er scheuren op. Deze scheuren zijn zichtbaar op foto's van voor de instorting, zie Figuur 10. Betrokkenen bij de bouw hebben deze mate van scheurvorming als uitzonderlijk omschreven.

Figuur 10: Scheuren nabij de kolommenrij. [033]

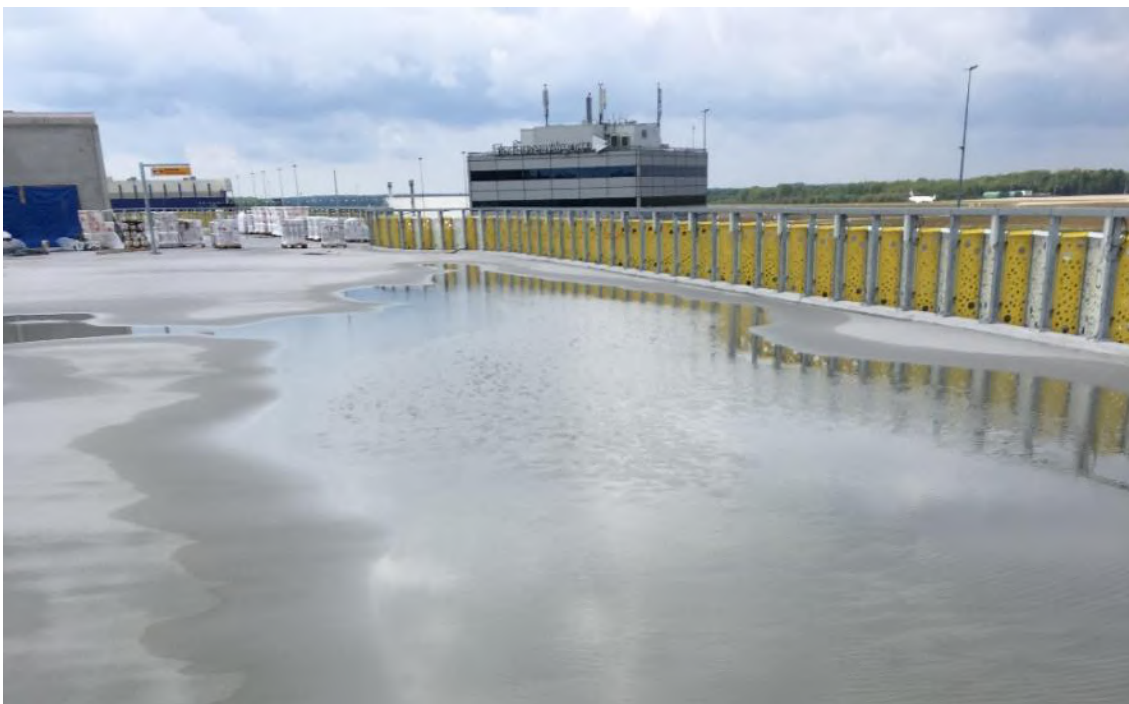
- c. Verder is een vergaande doorbuiging van de vloer waargenomen. Hoewel de vloer met een toog (dakprofiel) is ontworpen en aangelegd, was de doorbuiging zodanig dat er plassen op de vloer bleven staan, zie Figuur 11.

Figuur 11: Plassen op de vierde verdiepingvloer. [033]

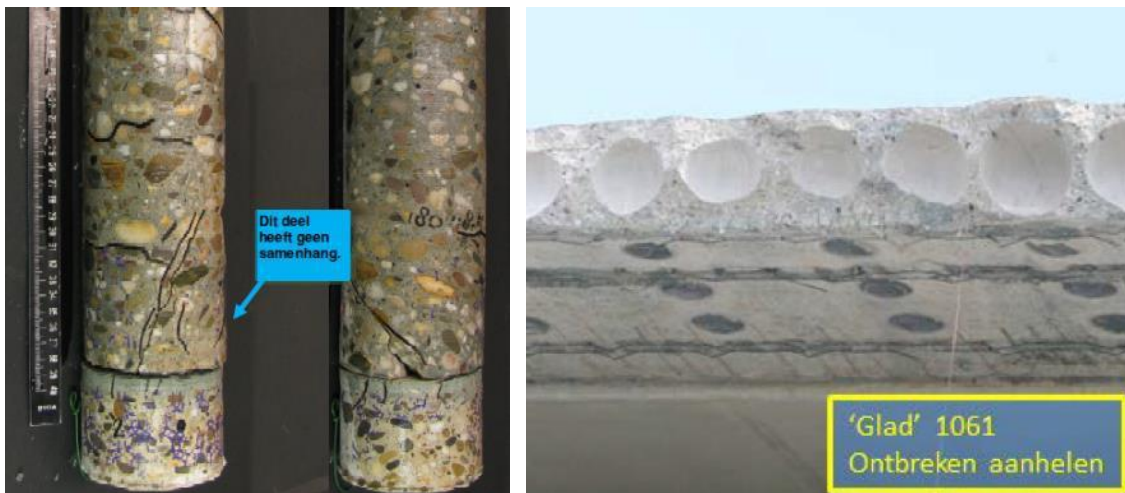
- b. Uit betonkernen genomen uit het puin van de ingestorte parkeergarage [025.d], blijkt dat de hechting op het contactvlak slecht is. Dit uit zich in het feit dat scheuren in de druklaag niet doorlopen in de prefab breedplaat. Bij een goede hechting hadden de scheuren doorgelopen wat duidt op krachtsoverdracht. Hiernaast laat fotomateriaal van de ingestorte parkeergarage onthechting van de prefab breedplaten van de druklaag te zien, zie onderstaande figuur.

Figuur 14: Geen hechting op contactvlak en niet doorlopen van scheuren in een boorkern (links) [025.d] en een voorbeeld van een glad contactvlak waar de breedplaat is onthecht van de druklaag [024].

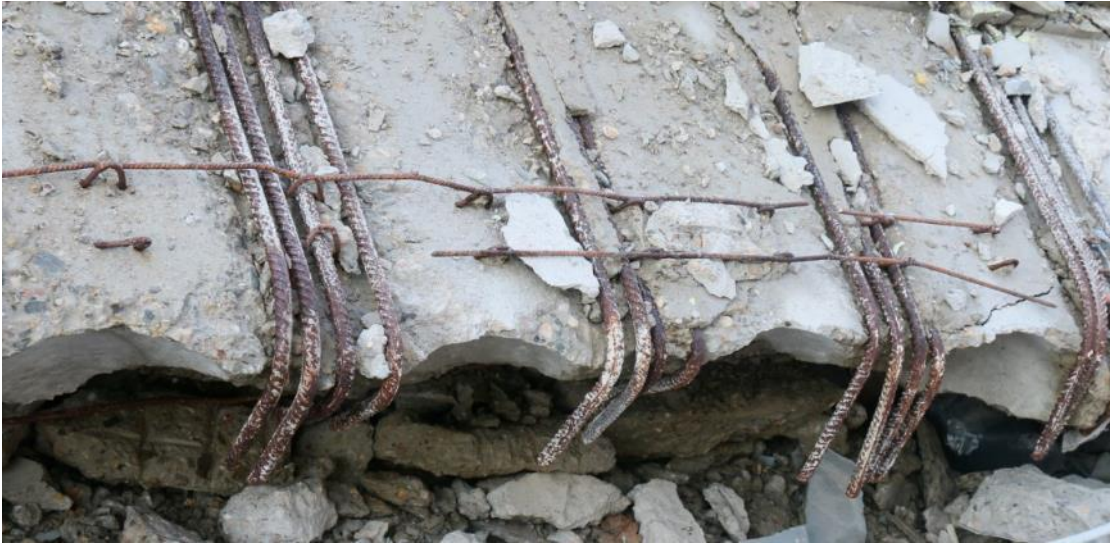
- b. In het puin van de ingestorte parkeergarage is te zien dat er koppelwapening is uitgetrokken. Ter plaatse van de primaire breuk steken korte stukken koppelwapening van 15 à 20 cm uit de opstort, zie onderstaande foto.
- c. Het uitgevoerde experimenteel onderzoek [003] bevestigt het bestaan van dit faalmechanisme en laat zien dat er bij overschrijden van het maximaal opneembaar moment een scheur ontstaat bij de plaatnaad die zich langs het contactvlak doorzet, totdat de tralieligger aan het einde van de koppelwapening wordt uitgetrokken. Daarna zet de scheur zich verticaal door, langs de eerste bollenrij wat resulteert in een breuk in de vloer. Zie ook onderstaande foto van het bezweken proefstuk.

Figuur 15: Uitgetrokken koppelwapening ter plaatse van de primaire breuk. [024]

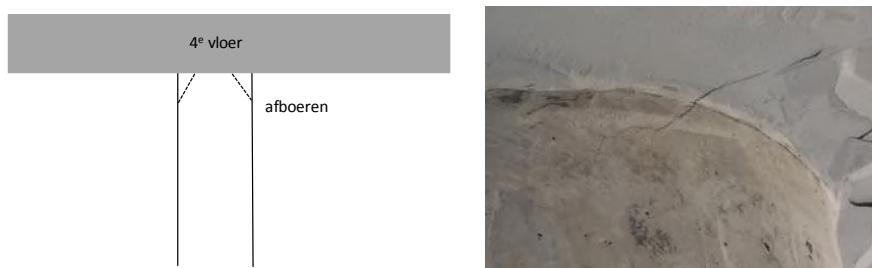
4. Als gevolg hiervan voldoet de verbinding tussen de kolom en de vierde verdiepingsvloer niet aan de norm en treedt zelfs beschadiging van de verbinding op. Uit onze berekeningen volgt dat de verbinding van de vierde vloer aan de kolom het ontstaan van een inklemmingsmoment behorend bij een volledig stijve (of moment-vaste) verbinding niet toelaat (zie berekening A in de bijlage). De verbinding zal beschadigen door het bezwijken van de verankering van de centrale stek en afboeren van het beton van de kolom bij de aansluiting op de vierde vloer. Het afboeren bleek ook in de praktijk, zie onderstaande foto. De schade die wij op de foto zien, lijkt qua omvang aardig aan te sluiten op onze berekeningen (zie berekening B in de bijlage).

Figuur 28: Scheurvorming door afboeren van de kolom geschematiseerd (links) en zoals waargenomen (rechts)

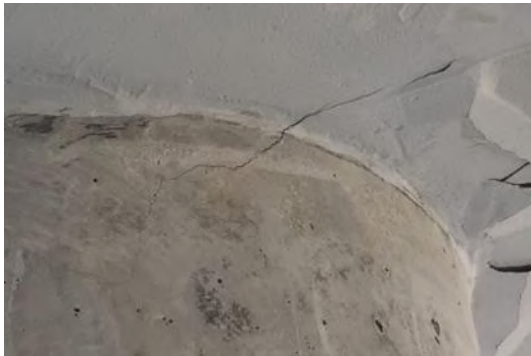
De verbinding van de vloer aan de kolom zoals uitgevoerd, laat het ontstaan van een in-klemmingsmoment behorend bij een volledig stijve (of momentvaste) verbinding niet toe. Dit betekent feitelijk dat een deel van de kolom 'afboert' tot een evenwicht ontstaat waarbij de gemiddelde betondruksterkte nergens overschreden wordt. De scheuren die geconstateerd zijn aan bovenzijde van een gevelkolom (nr. 26) bevestigen dit beeld, zie onderstaande afbeelding.

Figuur 33: Scheurvorming door afboeren van de kolom

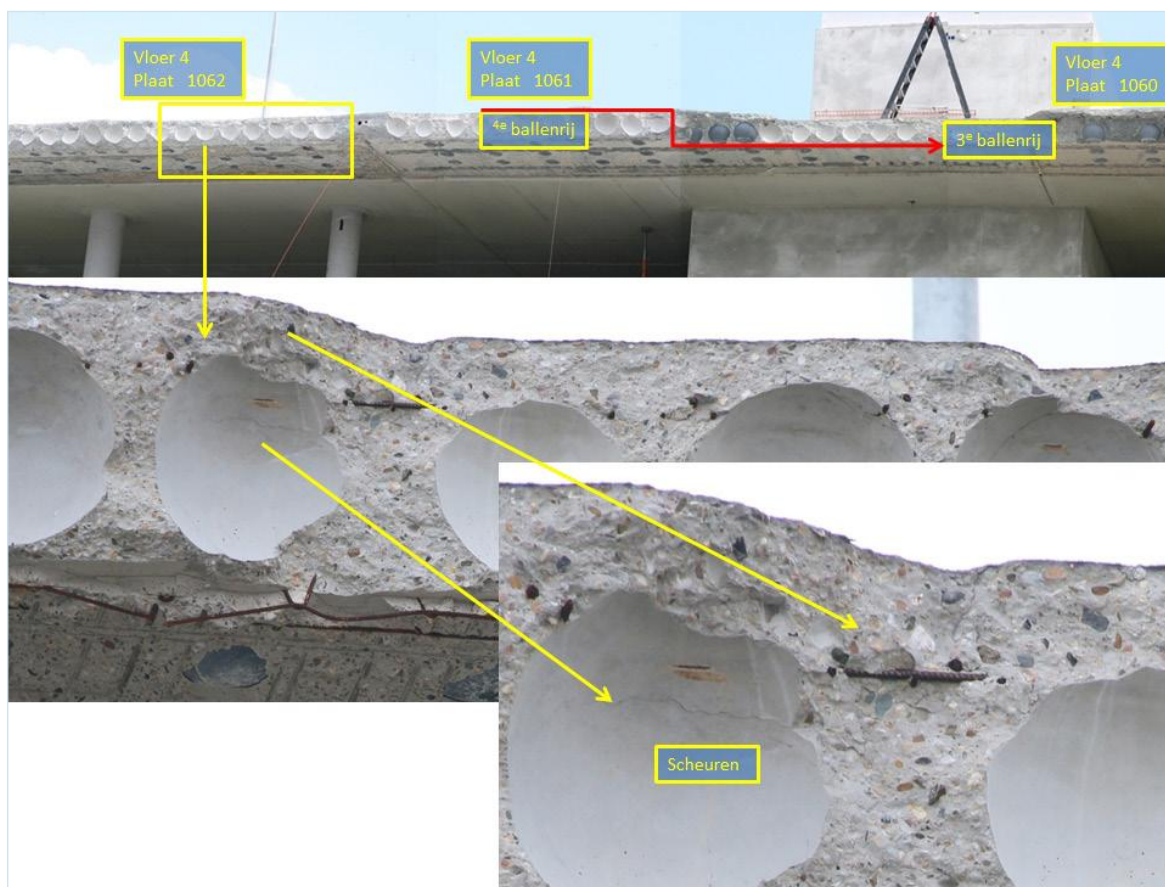
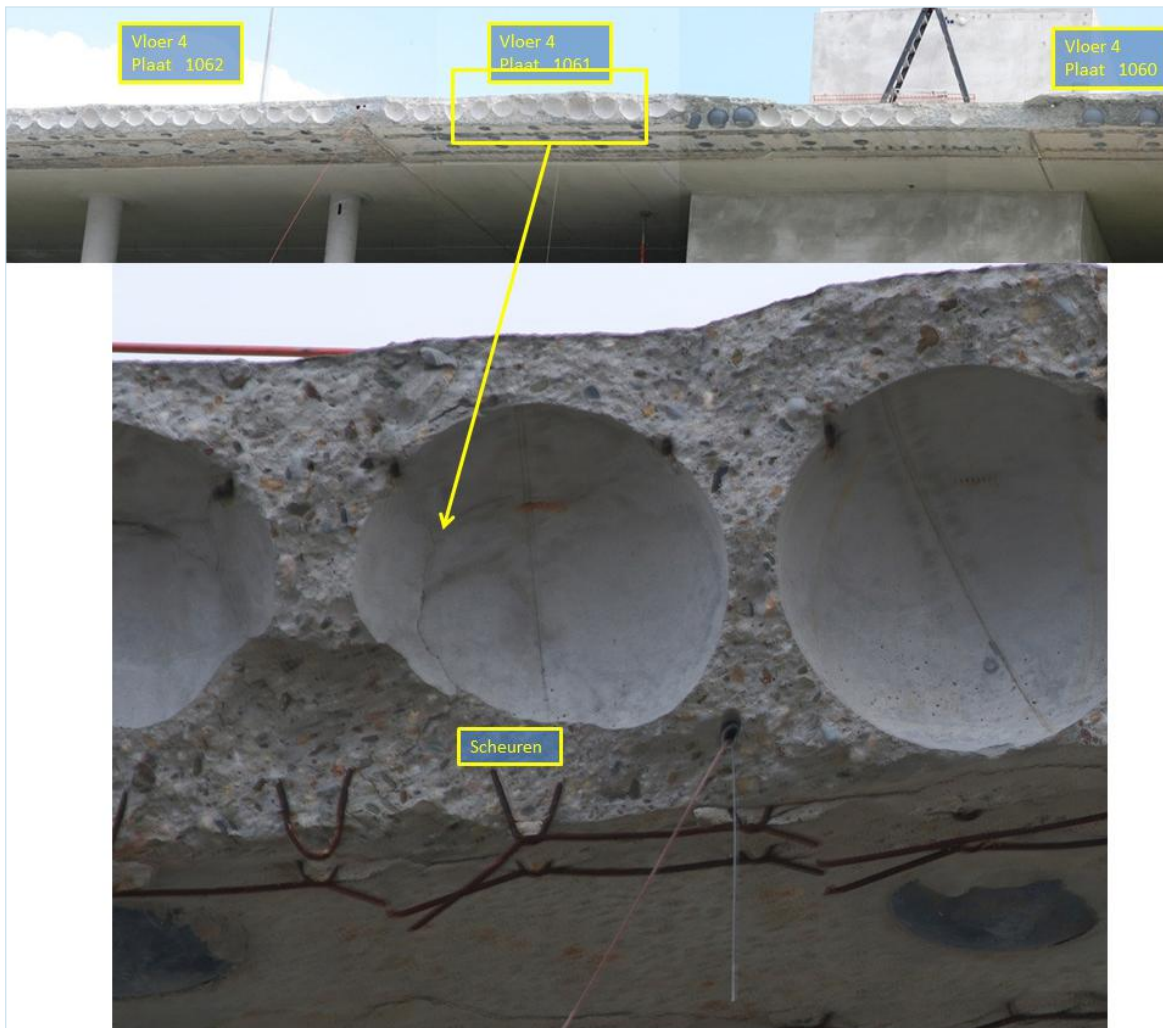
Na het bezwijken van bouwdeel B4 zijn door de partijen de (gevolg)breuken aan de vaste wal bekeken. Op basis van visuele waarneming is de aangetroffen wapening conform de tekening. Wat echter opvalt, zijn scheuren die niet te herleiden zijn tot gevolgschade van het bezwijken. Deze scheuren/breuken komen zowel in plaat 1062 als in plaat in 1061 voor.

Verder is te zien dat breuk 2, op bijna 1/3 lengte van plaat 1061, ter hoogte van de stortnaad verschuift van de vierde bollenrij naar de derde bollenrij. Op grond van de aanwezige wapening is deze verschuiving niet te duiden.

Ook in breedplaat 1061 is een scheur te zien die parallel loopt aan de stortnaad, maar niet te verklaren is als gevolg door de impact.

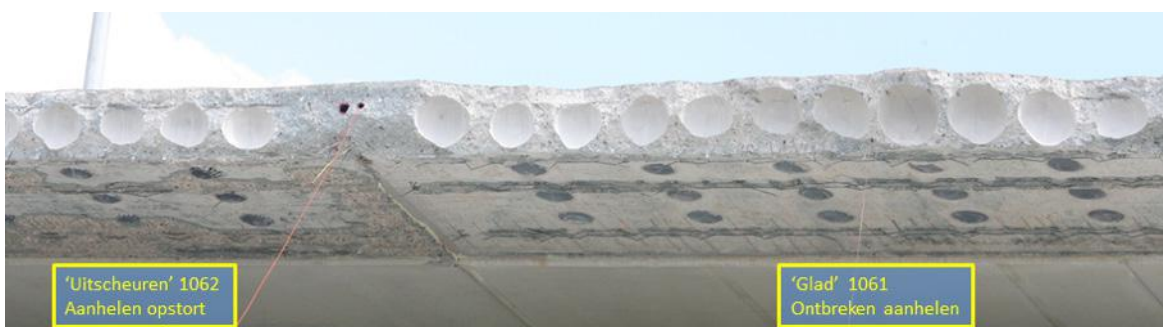
Figuur 12.

Naast de genoemde scheuren en de niet verklaarde verspringing in breuklijn, zijn over de gehele lengte van breuk 2 aan de onderzijde van het in situ beton verschillen te zien die wijzen op verschillen in het aanhelen van de breedplaat met het in situ beton. Plaat 1062 laat zien dat de aanhechting is losgescheurd, terwijl plaat 1061 in het geheel is gelost na het bezwijken.

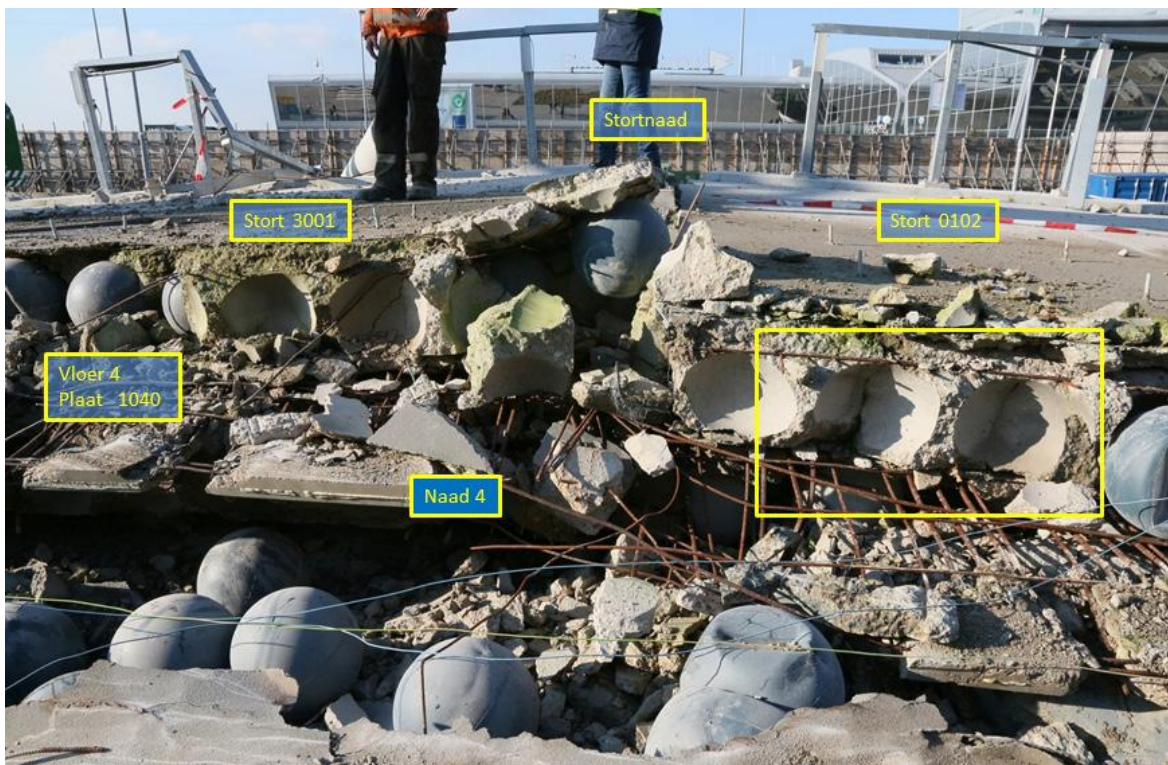
Te zien is dat door de impact van het neerkomen van het geroteerde vloerdeel 4 het deel met onder andere plaat 1047 dat vastzat aan plaat 1040, afgebroken is op breuklijn 3. Door de hoogte is dit deels naar beneden afgeschoven.

Figuur 42: Oriëntatie van de breuk 3 in vloer 4 gezien in de richting van de terminal.

Bovenstaande afbeelding geeft een beeld van de situatie haaks op breuk 3 ter hoogte van de stortnaad van vloer 4. Door de impact van de klap is de opstort losgekomen van de breedplaten. In het in situ deel van 01-02 zijn twee verticale scheuren vastgesteld waarvan het niet aannemelijk is dat hier sprake is van gevolgschade door de val.

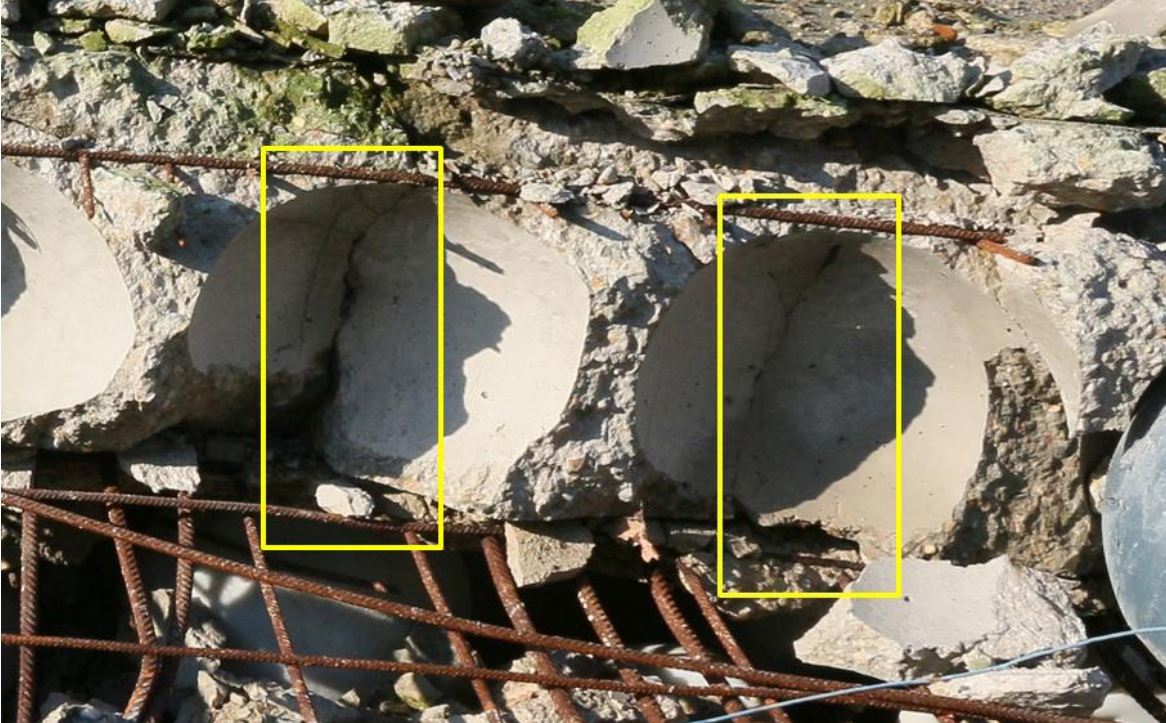
Figuur 43.

Detail van de verticale scheuren die haaks, en daarmee a-typisch, op de impact richting en/of val richting staan.

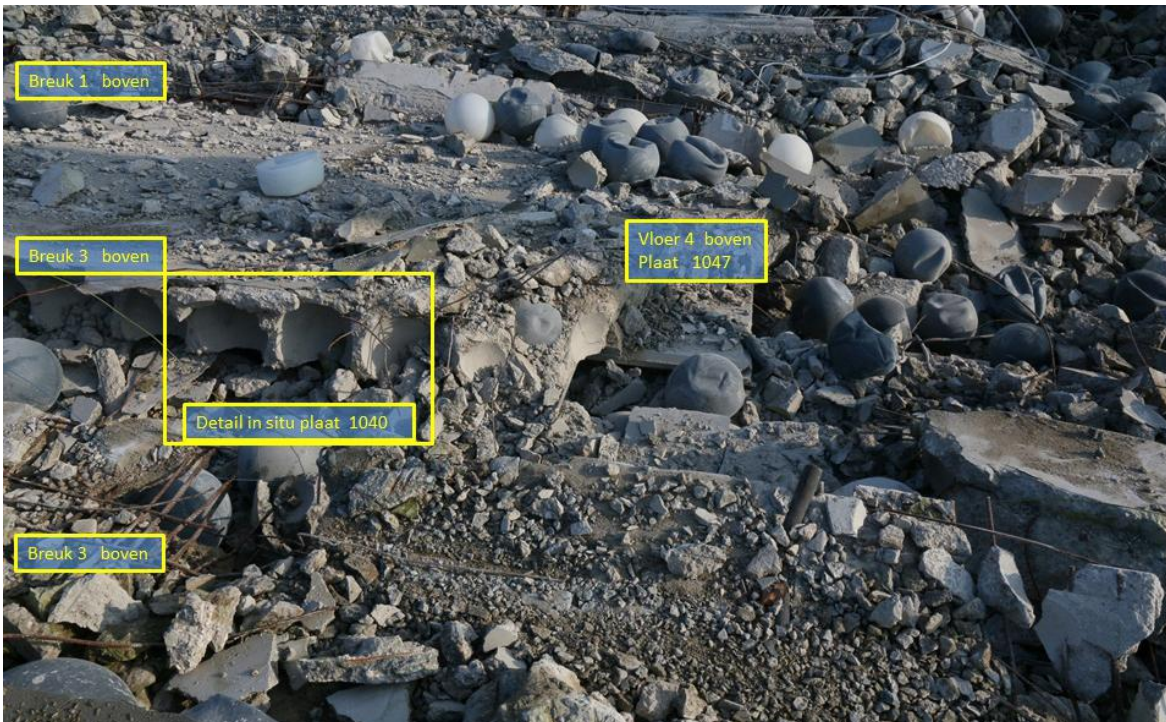
Figuur 44: Oriëntatie vloerveld 4 tussen breuklijn 3 en breuk 1 gezien vanaf de terminal.

Het zicht haaks op breuk 3, staand op vloer 4, gezien vanaf de terminal. Door de impact van de klap is de opstort losgekomen van de breedplaten. Bij inspectie zijn in het in situ deel verticale en horizontale scheuren vastgesteld (zie onder).

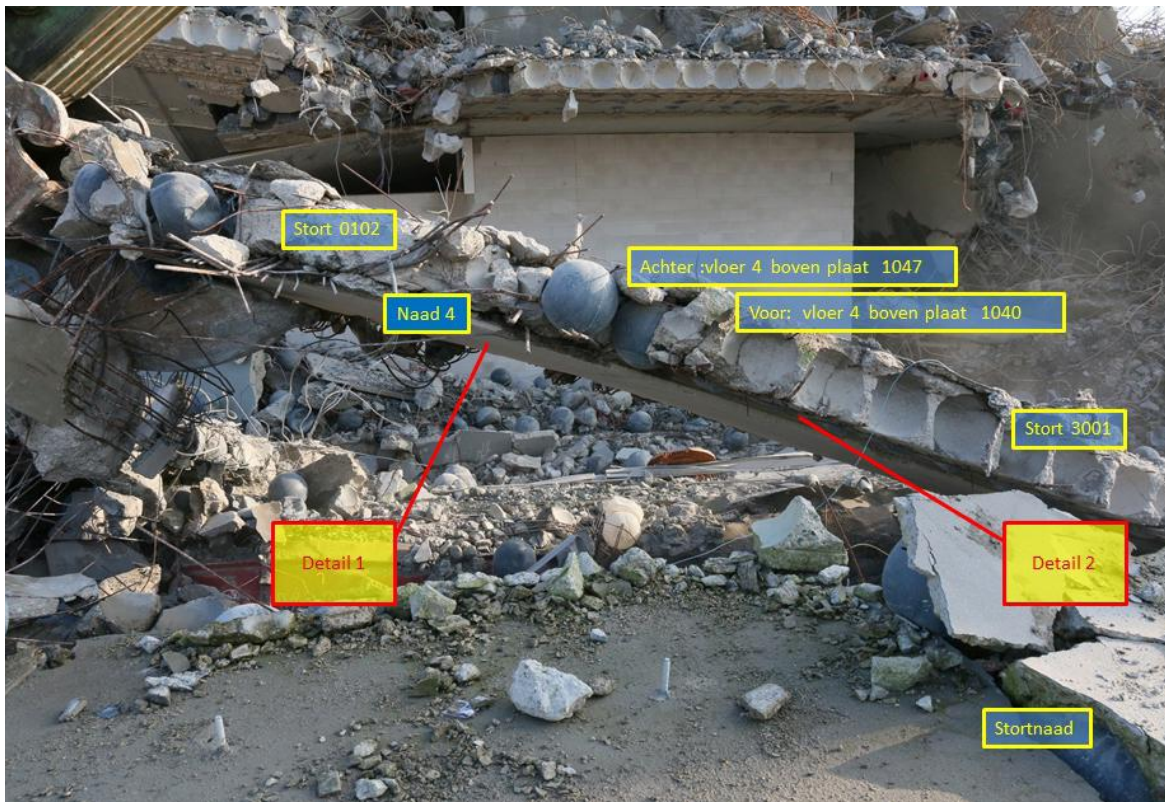
Figuur 46: Loodrecht aanzicht op breuk 3 op vloer 4, gezien vanaf de terminal tijdens het optillen.

Door de impact van de klap is de opstort losgekomen van de breedplaten. Opvallend is dat in het deel van stort 3001 de koppelwapening ingesloten ligt in het in situ beton, terwijl het deel van de stort op 01-02 een ander schadebeeld heeft, dat niet overeenkomt met het schadebeeld van de onderliggende breedplaat.

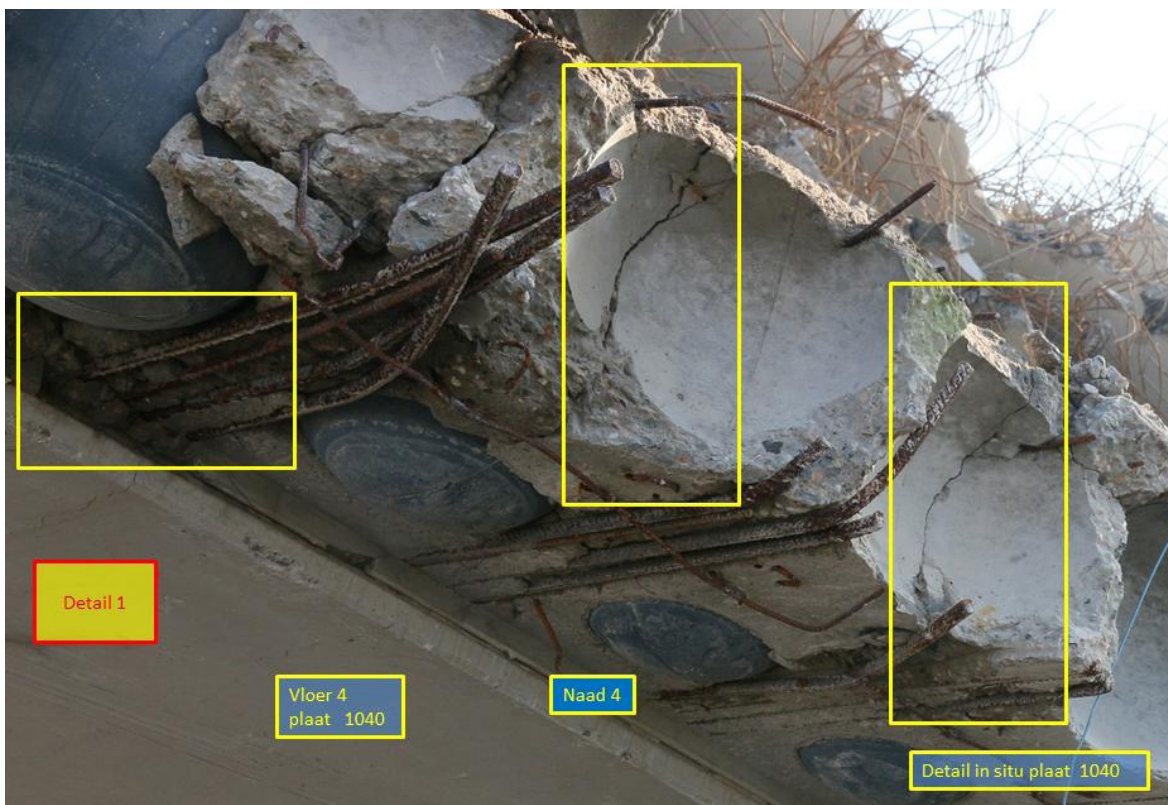
Figuur 48: Oriëntatie detail vloerveld 4 tussen breuklijn 3 en naad 4 gezien vanaf onderkant ter hoogte van de stortnaad.

Detail van de overgang van het stortgedeelte, waarbij scheuren in het insitu beton waarneembaar zijn die parallel lopen aan de stortnaad. Kleine scheurtjes zijn ook waarneembaar in de breedplaat, maar manifesteren zich daar beduidend minder.

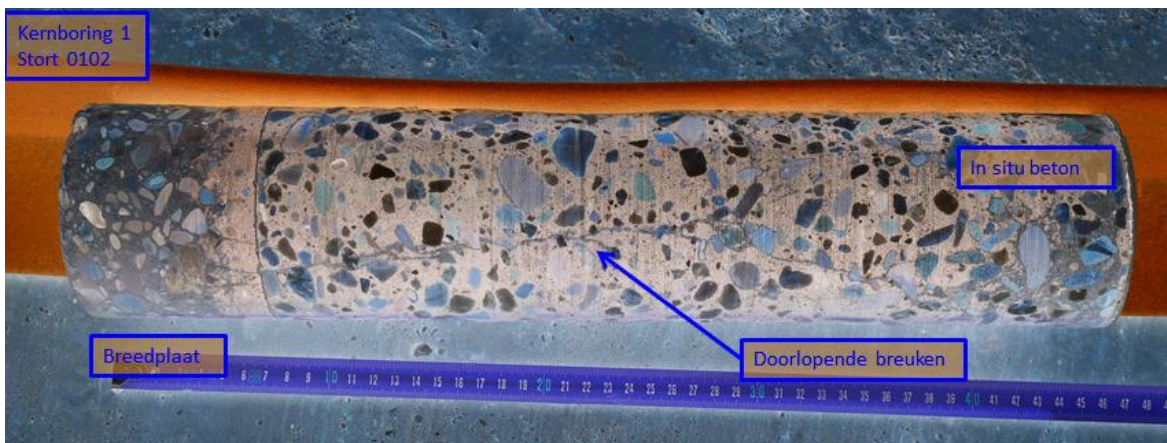
Figuur 56.

Verder is vastgesteld dat scheuren/breuken in de uitgezaagde blokken aanwezig waren die ook parallel liepen aan de stortnaad. In de onderstaande foto is dezelfde foto als negatief beeld te zien van kernboring 1 waardoor de tekening van de scheur/breuk beter zichtbaar is.

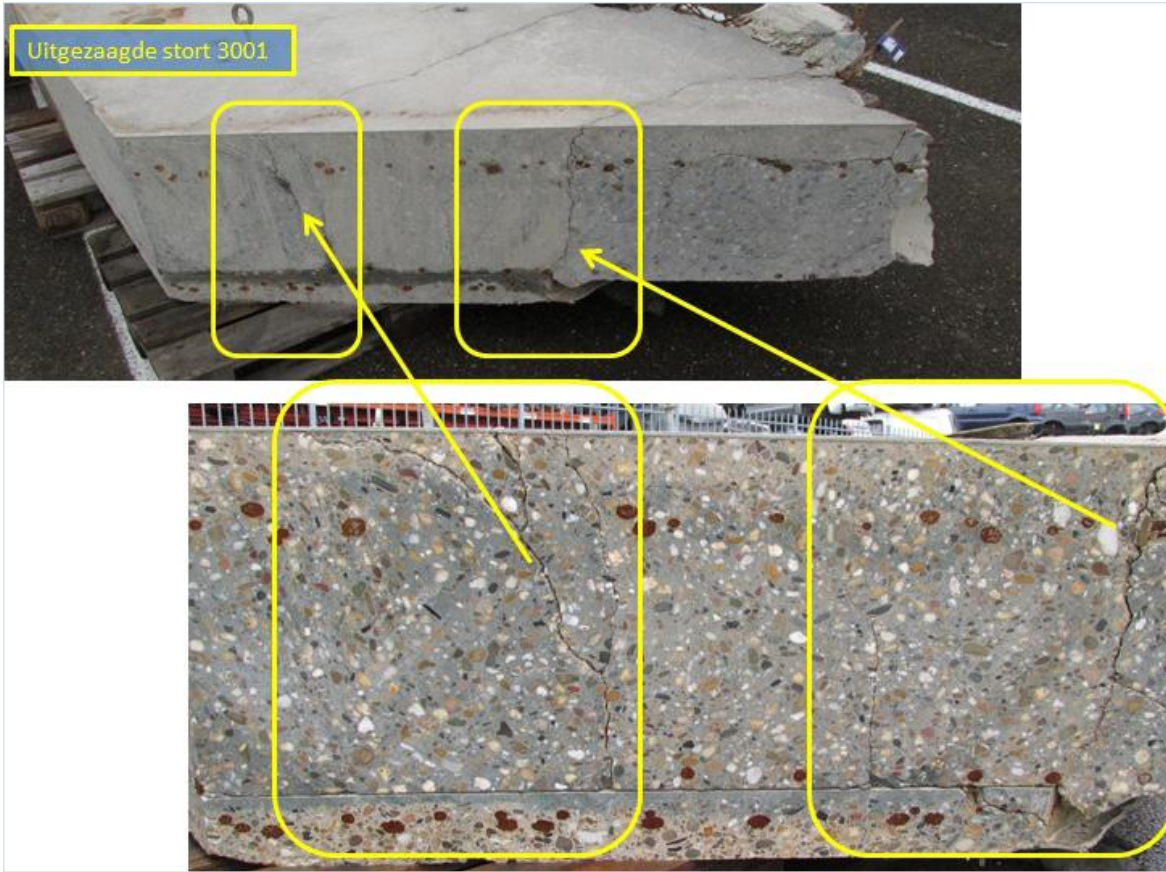
Na het uitnemen zijn de blokken naar een gespecialiseerd betontechnologisch laboratorium gebracht voor aanvullend onderzoek. Na aankomst zijn de blokken schoongespoten, waarna een duidelijk beeld zichtbaar werd van de aanwezige breuken/scheuren. De scheuren die aanwezig zijn lopen parallel aan de stortnaad, maar lopen niet door in de breedplaat.

Figuur 57: Oriëntatie uitname deel stort 30-01.

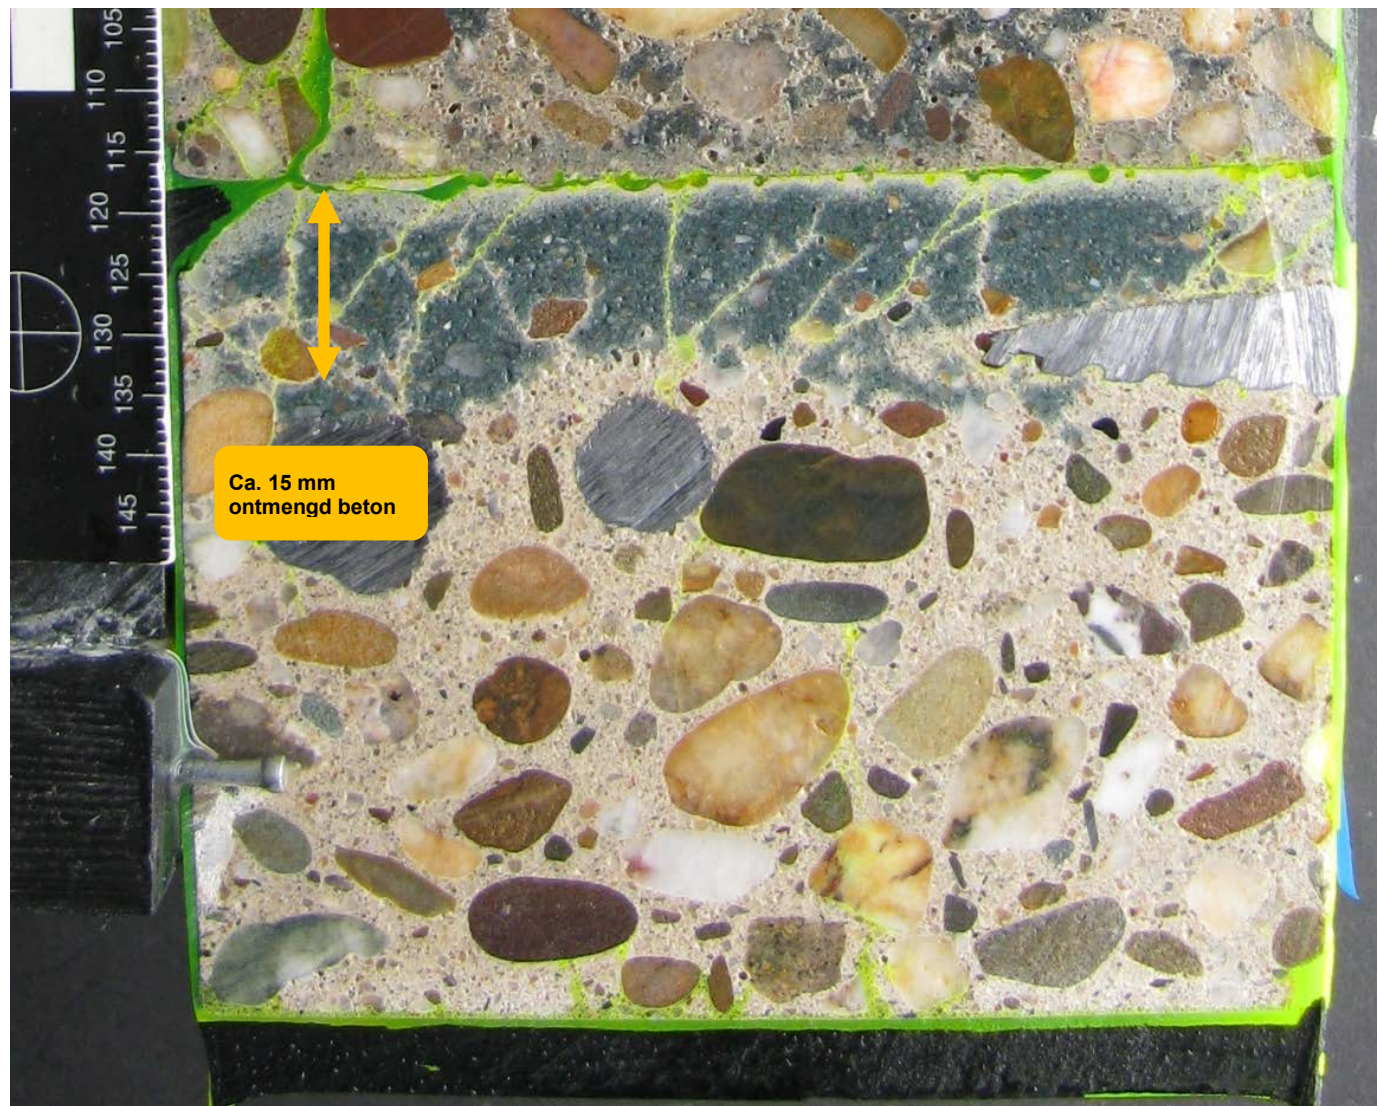
Detail foto: Aan de bovenzijde van de breedplaat is het beton ca. 15 mm ontmengd.

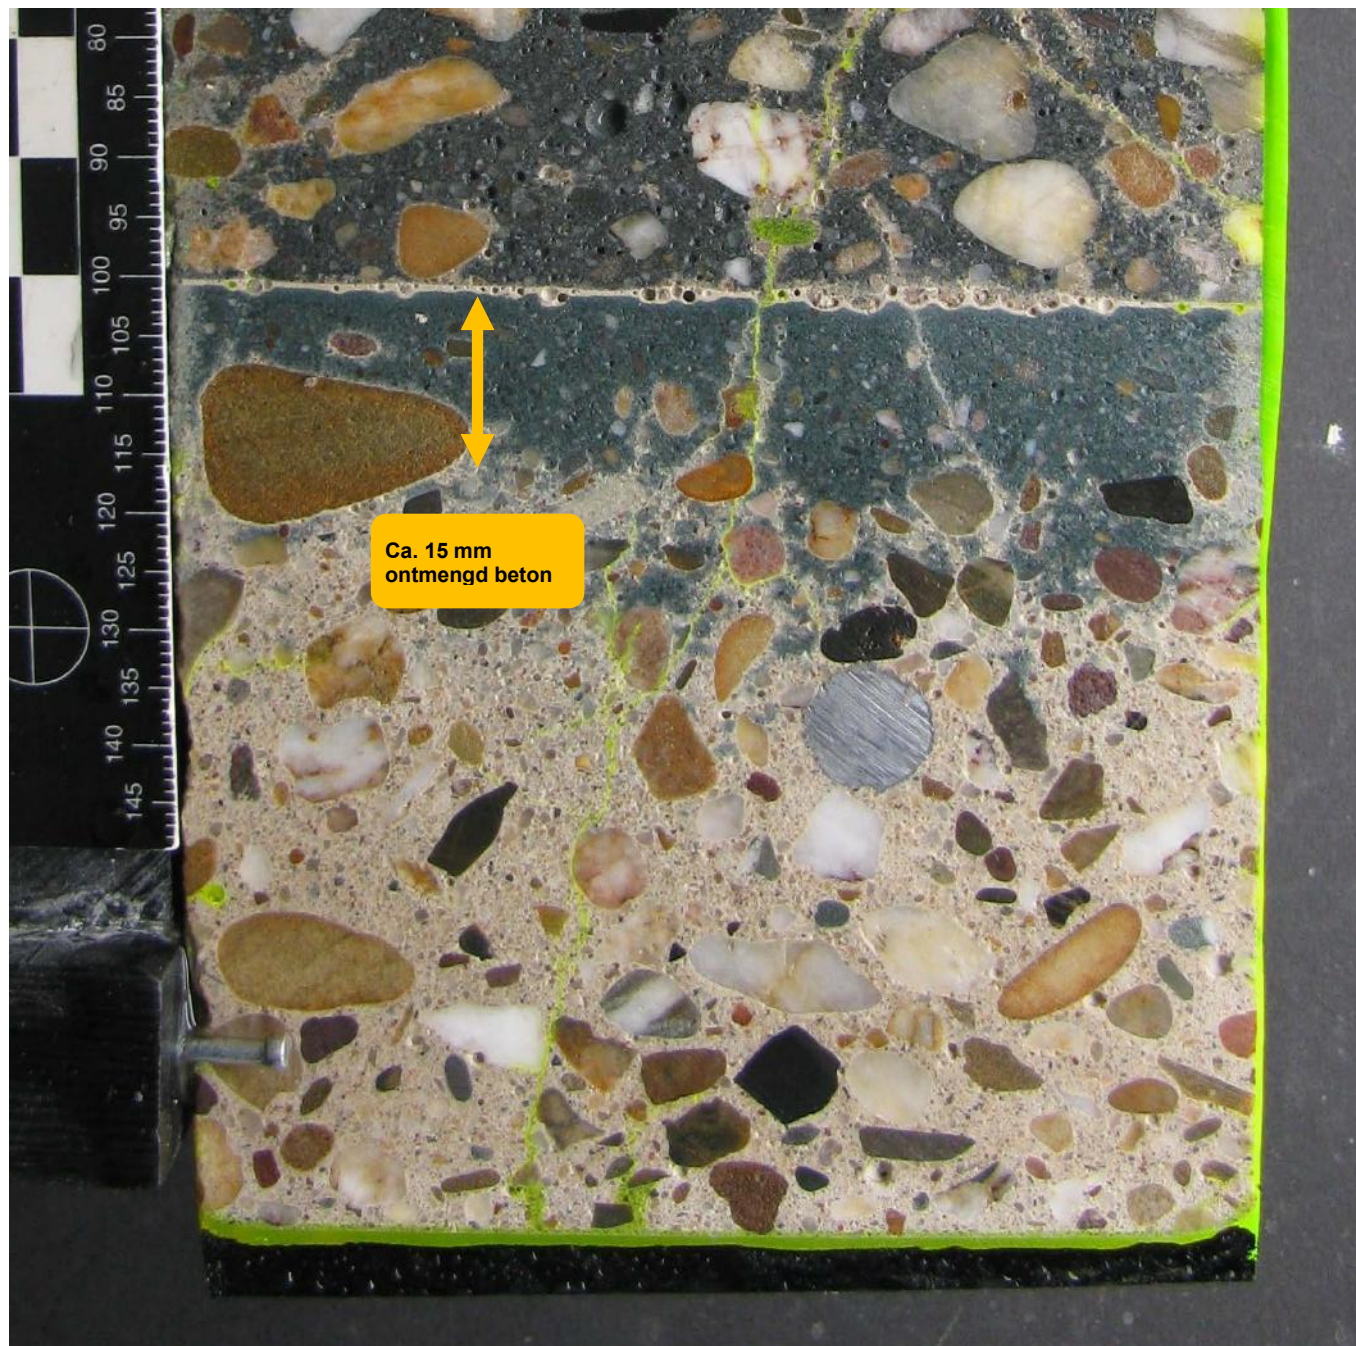
Detail foto: Aan de bovenzijde van de breedplaat is het beton ca. 15 mm ontmengd.
