ONDERZOEKRAAD  
VOOR VEILIGHEID

# Olielekkage haven Rotterdam

*Den Haag, maart 2020*

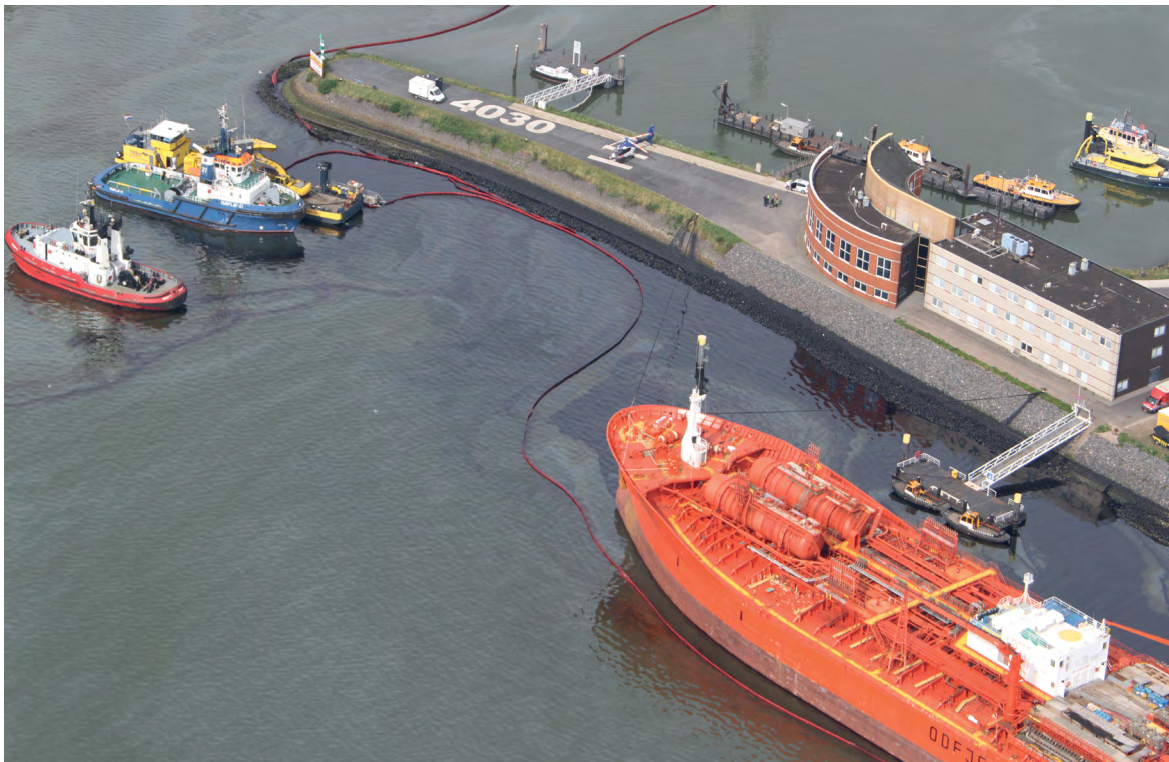
Op die dag kwam om 13.27 uur de chemicaliën- en olietanker Bow Jubail in de 3<sup>e</sup> Petroleumhaven in de Rotterdamse Botlek in aanvaring met een steiger van het bedrijf LBC Tank Terminals. Als gevolg van deze aanvaring ontstond aan stuurboordzijde, ter hoogte van de voorzijde van de accommodatie<sup>1</sup>, een gat in de scheepshuid van ongeveer 35 bij 20 centimeter (zie Figuur 1). Direct achter de scheepshuid bevond zich een brandstoftank met daarin ongeveer 385 ton zware stookolie. Deze tank raakte bij de aanvaring lek, waardoor 217,4 ton stookolie met ongeveer 80 liter per seconde in het water stroomde.

Figuur 1: De olieverspreiding uit de Bow Jubail na de aanvaring. (Bron: Zeehavenpolitie Rotterdam)

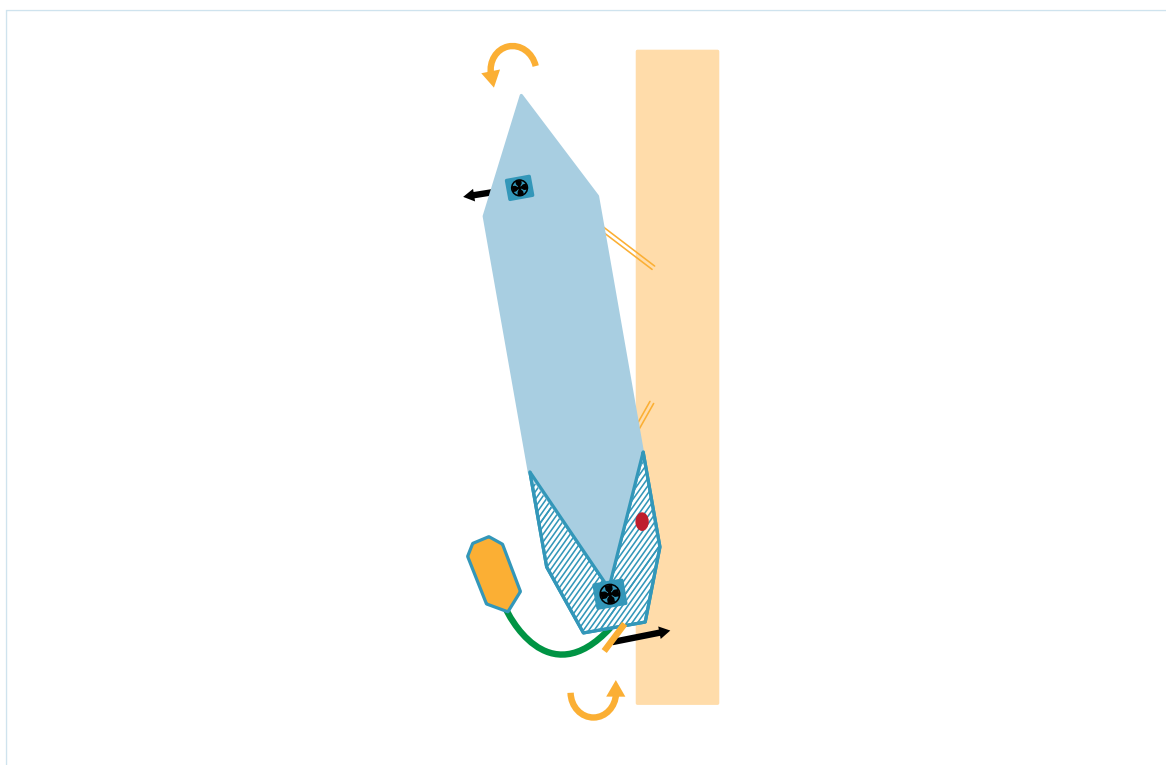
De loods adviseerde tevens aan de kapitein om nogmaals een "kick ahead" uit te voeren, waaraan deze gehoor gaf. Hierop nam de snelheid van het achterschip richting de steiger toe. Kort daarna vroeg de loods aan de kapitein waarom deze "niets met de hoofdmotor doet". De kapitein gaf aan dat hij wel degelijk de hoofdmotor bediende door het geven van de gevraagde "kicks ahead". Tegelijk gaf hij nogmaals voorstuwning vooruit, en zette vanaf 8 seconden voor de aanvaring tot na de aanvaring nog extra vermogen op de schroef. Als gevolg daarvan versnelde het achterschip verder richting de steiger, aangezien het roer nog steeds vol naar bakboord stond. Omdat de boegschroef ook nog steeds vol naar bakboord stond en bleef staan, draaide het voorschip juist van de steiger af. Het achterschip raakte vervolgens de steiger (zie Figuur 7).

Figuur 7: De aanvaring met de steiger.

De aanvaring leidde tot een gat in de scheepshuid ter hoogte van een van de brandstoftanks waardoor uiteindelijk ruim 217 ton stookolie is uitgestroomd in een periode van 46 minuten.

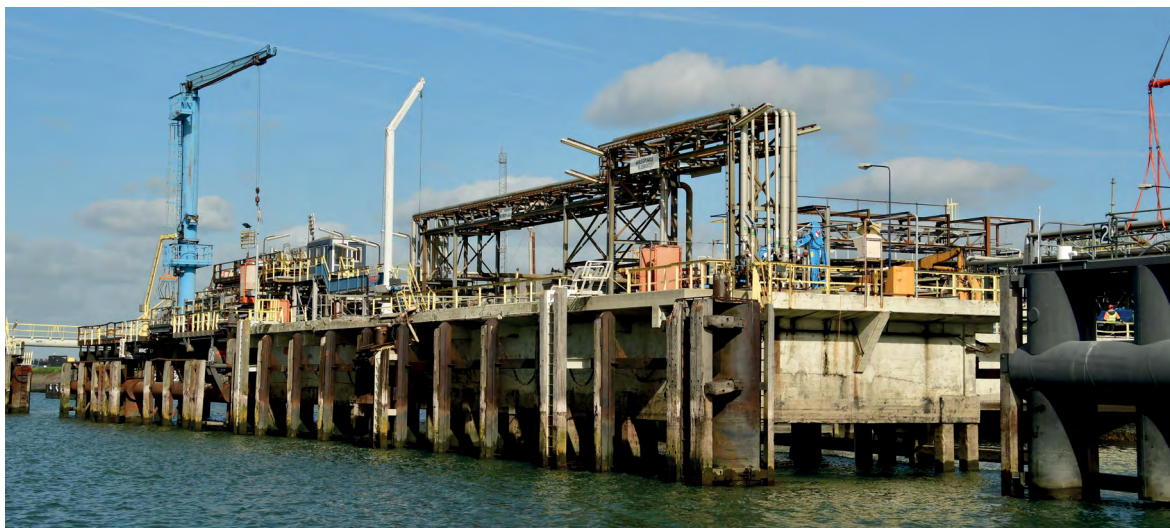
Het gat in de scheepshuid van de Bow Jubail ontstond doordat het overhangende deel van het achterschip een bolder raakte die deel uitmaakte van de steigerconstructie (Figuur 8). Het deel van de steiger dat de aanvaring te verwerken heeft gekregen, was meer dan vijftig jaar oud. Voor de aanvaring stond de steiger op de nominatie om te worden vervangen door een steiger met meer capaciteit. Na de aanvaring met de oude steiger is een nieuwe steiger, die daar reeds was aangelegd, versneld in gebruik genomen.

*Figuur 8: Steiger LBC Tank Terminals, enkele weken na de aanvaring.*

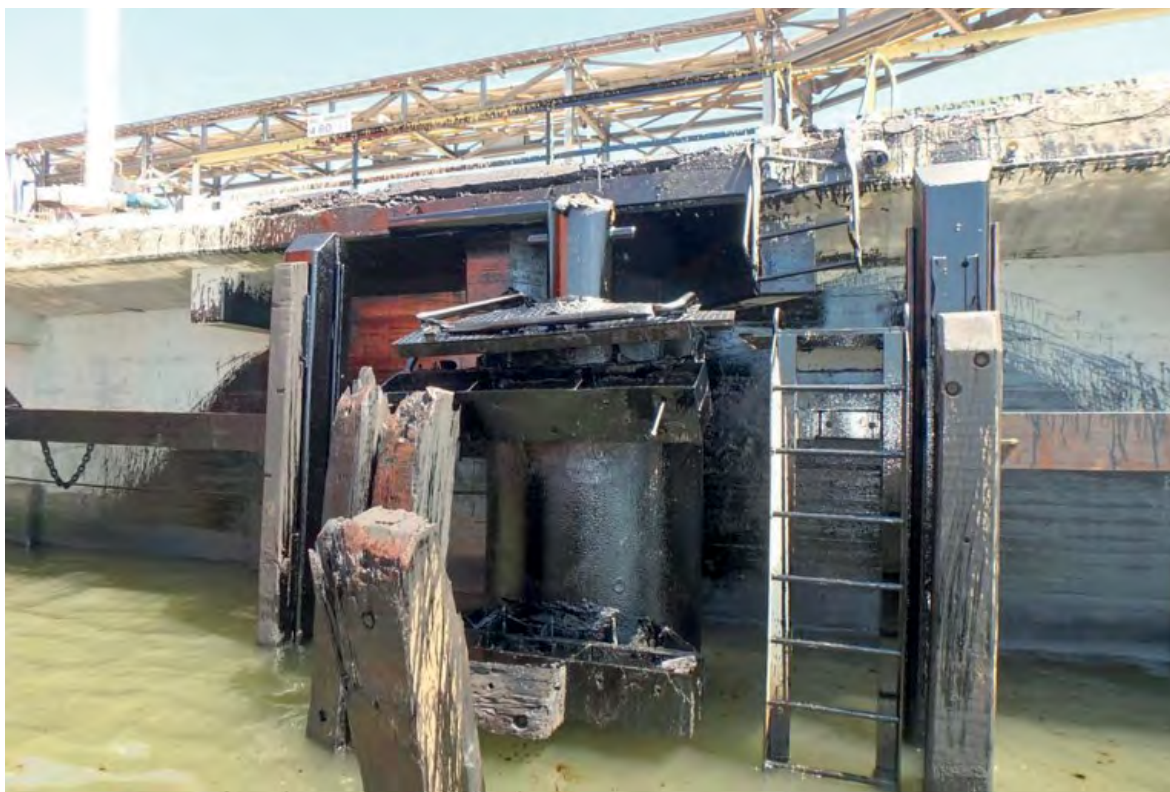
De aanvaring van de Bow Jubail veroorzaakte vooral schade aan trospaal en bolder 2 en het steigerbordes boven trospaal 2. Figuur 10 toont de beschadigde trospaal. De trospalen 1 en 3, de fenders en de trappen die geel zijn ingetekend hadden relatief weinig schade.

Figuur 10: De beschadigde trospaal 2. (Bron: Odfjell Ship Management AS)

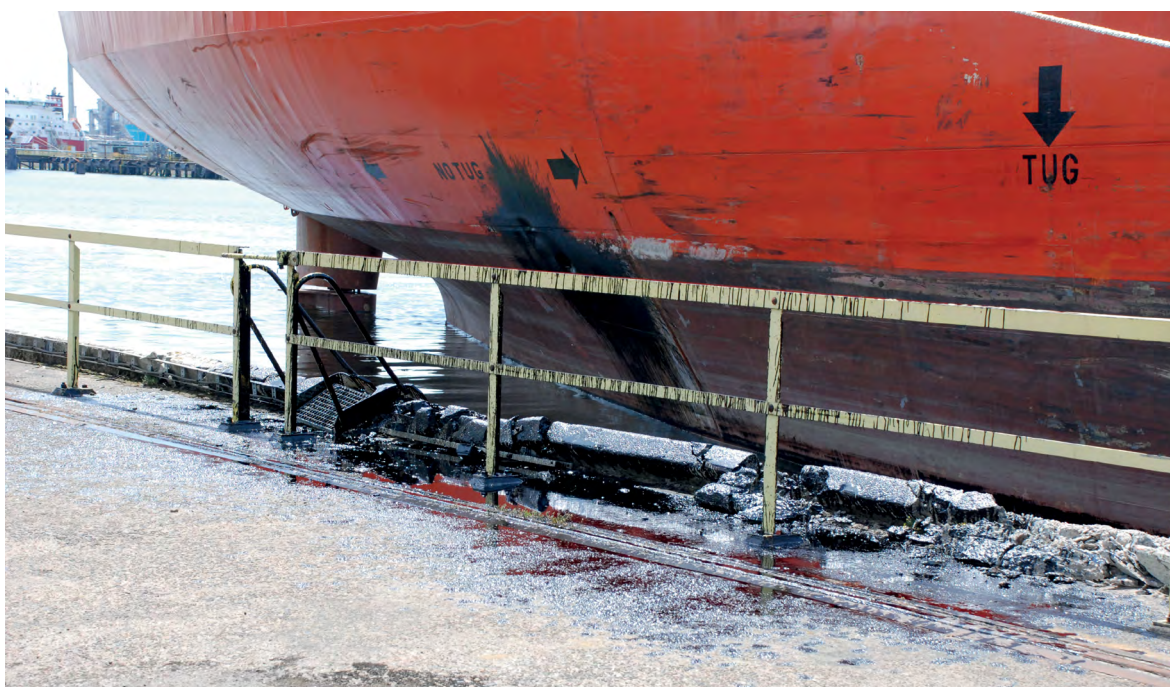
Ook de aan een fenderpaal bevestigde trap naast trospaal 2 en de beide fenderpalen aan weerszijden van die trospaal hadden relatief weinig schade. Daaruit valt op te maken dat de fenderpalen onbelemmerd mee hebben kunnen buigen bij de aanvaring, maar dat dit maar in beperkte mate gold voor de trospaal. De betonnen opstaande rand van het overhangende steigerdek werd door het schip over een lengte van ongeveer tien meter tegen de steiger gedrukt (zie Figuur 11).

Figuur 11: Schade aan de rand van het overhangende steigerdek. (Bron: Zeehavenpolitie Rotterdam)

Videobeelden van de aanvaring, gemaakt met vaste camera's op de steiger, laten zien dat de schade door de aanvaring aan de betonnen rand niet in één keer ontstond. Het schip drukte de rand steeds verder in, vanaf de hoogte van trospaal tot ongeveer tien meter verder, in de richting van het voorschip. Daaruit kan worden geconcludeerd dat het schip de steiger voor het eerst raakte ter hoogte van trospaal 2. Uit de beelden blijkt dat de trospalen 1 en 2 en de trap die in Figuur 9 links staat, bewogen in de richting van de steiger op het moment dat zij werden geraakt. Voordat die beweging stopte, werd de steiger met een zodanig grote kracht geraakt dat de hele constructie schudde. Daaruit valt op te maken dat het schip de steiger raakte voordat de fenderpalen langs de trap en trospaal 1 tegen de steiger aan kwamen. Direct daarna kwam de Bow Jubail iets omhoog en zakte vervolgens terug in het water, van de steiger af. De betonnen opstaande rand van het steigerdek was toen al ernstig beschadigd. De steiger heeft uiteindelijk de zijwaartse beweging van het schip gestopt.

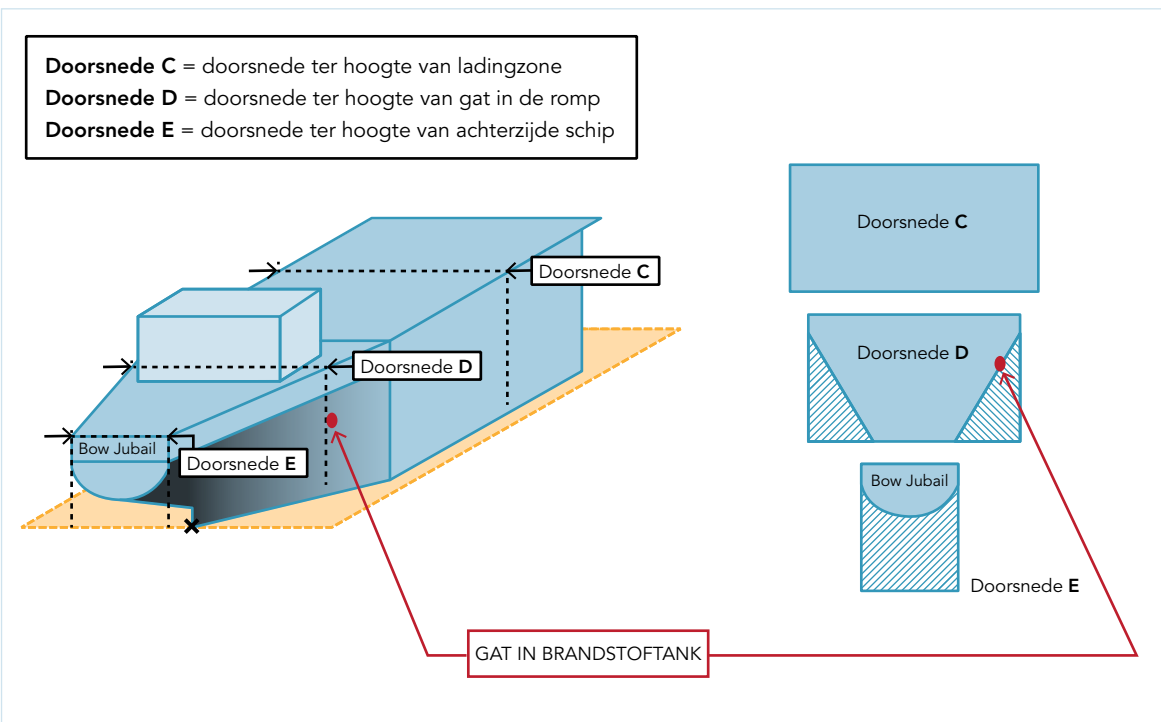
Figuur 13 toont horizontale doorsneden op twee plaatsen van het schip. Het achterschip is aan de achterzijde smaller en "steekt" ook minder diep. Ook in deze figuur is te zien dat het achterschip "geveegd" is. In de tekening rechts is het overhangende deel gearceerd weergegeven. Het gat in de romp bevond zich net in het gearceerde gebied, dus in het overhangende deel van het achterschip.

Figuur 13: Verticale doorsneden op drie plaatsen van het schip.

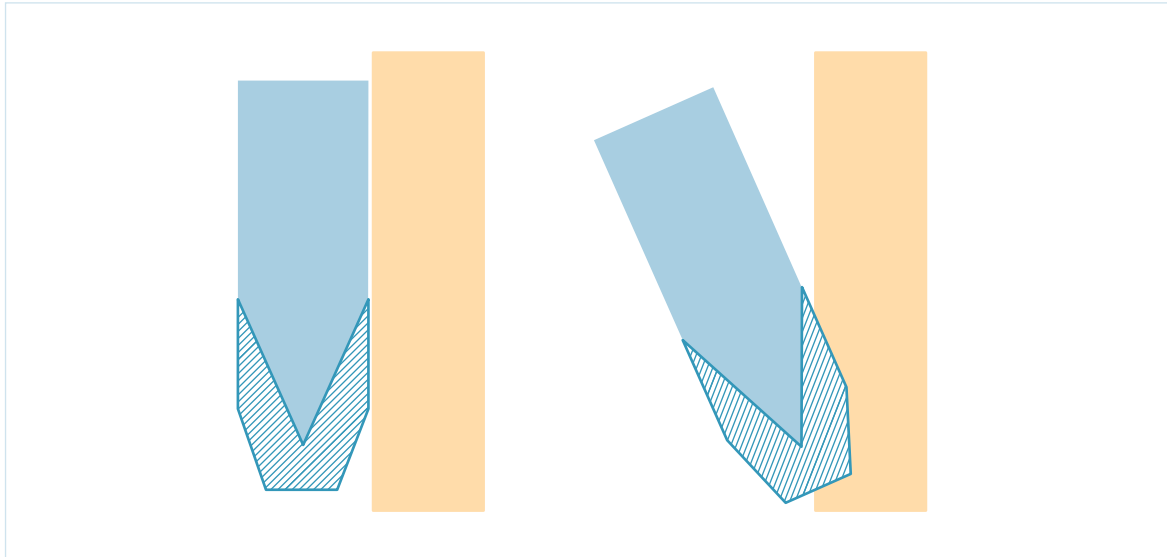
Naast de scheepsvorm van de Bow Jubail is de hoek van aanvaring de tweede relevante factor. Figuur 14 laat twee verschillende situaties zien. Wanneer het schip parallel in aanraking komt met de kade is het lekragen van de brandstoftank vrijwel onmogelijk. Immers, het overhangende deel van het achterschip kan niet over de kade heen zwaaien en dus ook niet in aanraking komen met obstakels op de kade, zoals een bolder. Het schip kan daarentegen wel over de kade heen zwaaien als het schip niet "gestrekt" tegen de steiger komt maar onder een hoek, waarbij eerst het achterschip de steiger raakt.

Figuur 14: Hoek van aanvaring met steiger. Links: parallel; Rechts: onder hoek.

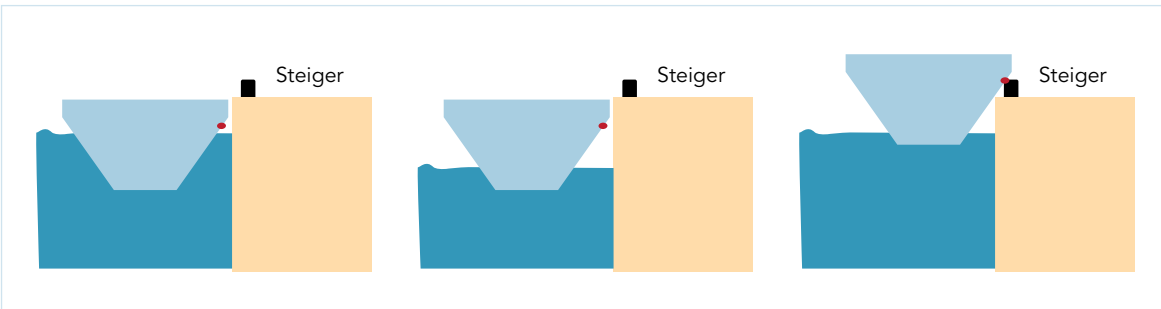
De rechterillustratie in Figuur 15 toont de situatie ten tijde van de aanvaring, die ongeveer een half uur na hoog water plaatsvond. De romp van de Bow Jubail lag bij deze hoge waterstand en in onbeladen toestand hoger dan de kade. Het overhangende achterschip kon daardoor, toen het schip onder een hoek de kade raakte, over de steiger heen zwaaien en de verticaal geplaatste bolder raken.

Figuur 15: Drie combinaties van belading en waterstand. Links: schip beladen, hoog water; Midden: schip onbeladen, laag water; Rechts: schip onbeladen, hoog water.

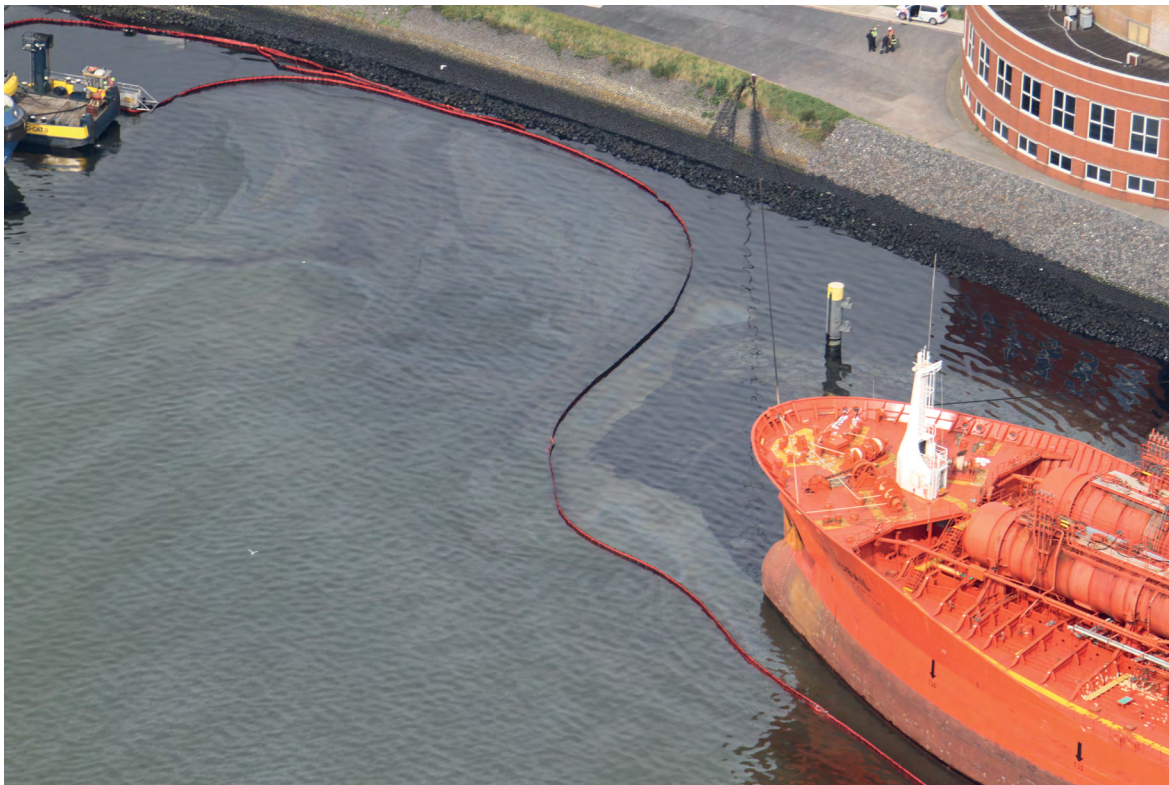
Het is niet precies vast te stellen hoeveel olie door het scherm rond de Bow Jubail is tegengehouden. Wel is duidelijk dat een groot deel van de olie zich reeds over de Nieuwe-Waterweg richting Noordzee had verspreid in de tijd dat het scherm nog niet gesloten was rondom de Bow Jubail. De oliekerende schermen werden immers pas na het afmeren gesloten. Bovendien kon het oliekerende scherm om de Bow Jubail door de tijd tussen de aanvaring en het sluiten van de schermen maar beperkt olie tegenhouden en niet de olie die zich in diepere waterlagen bevond. Deze olie werd verspreid door beweging van het water, zonder dat dit aan het wateroppervlak kon worden waargenomen. Tot slot werd de effectiviteit van het oliekerende scherm beperkt door de stroming van het water. Deze was, zoals eerder gesteld, tussen 1.00 uur en 2.00 uur 's nachts, gelijk aan of iets meer dan 0,3 meter per seconde en trok daardoor een deel van de olie die zich aan de oppervlakte bevond, onder het scherm door.

Figuur 16: Oliekerend scherm rondom de Bow Jubail. (Bron: Kustwacht)

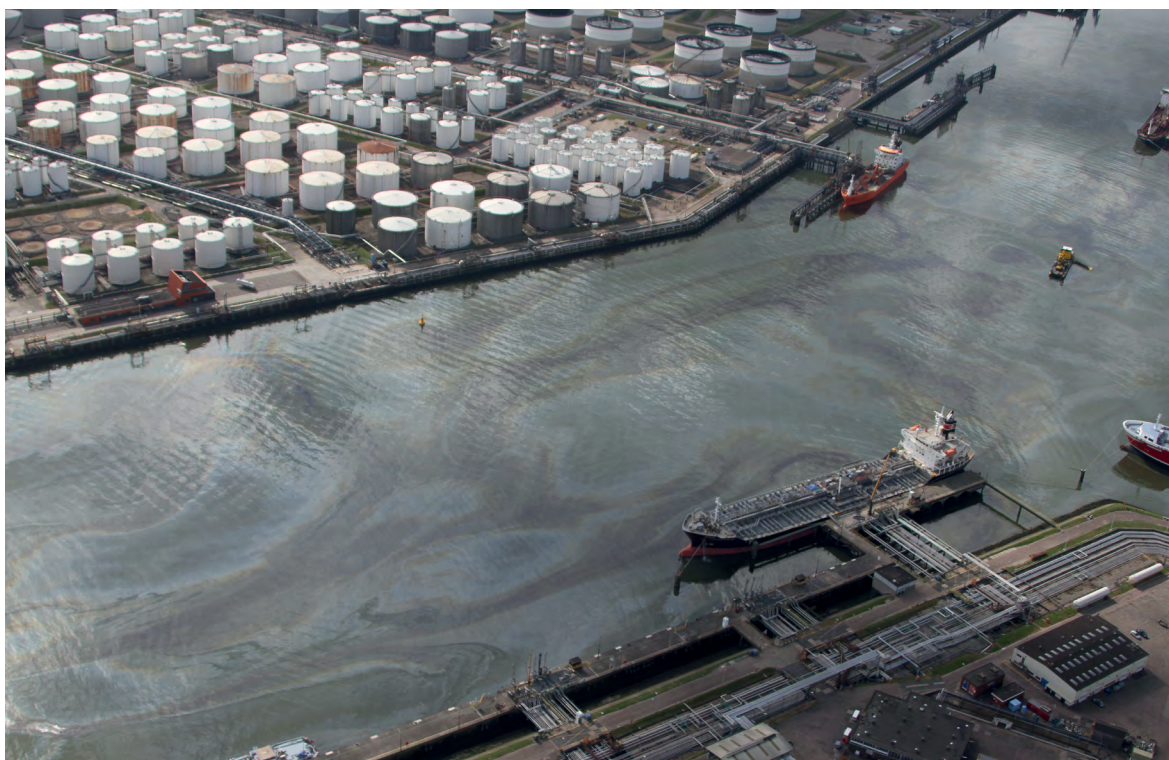
Figuur 18: Foto kustwachtvliegtuig zondagmorgen 3<sup>e</sup> Petroleumhaven. (Bron: Kustwacht)

Zondagochtend werd de 3<sup>e</sup> Petroleumhaven opnieuw gestremd, omdat er 's nachts grote hoeveelheden olie naar boven waren gekomen.
