Veiligheid van op afstand bediende bruggen

Lessen uit het ongeval Prins Bernhardbrug
Zaandam

Den Haag, september 2019

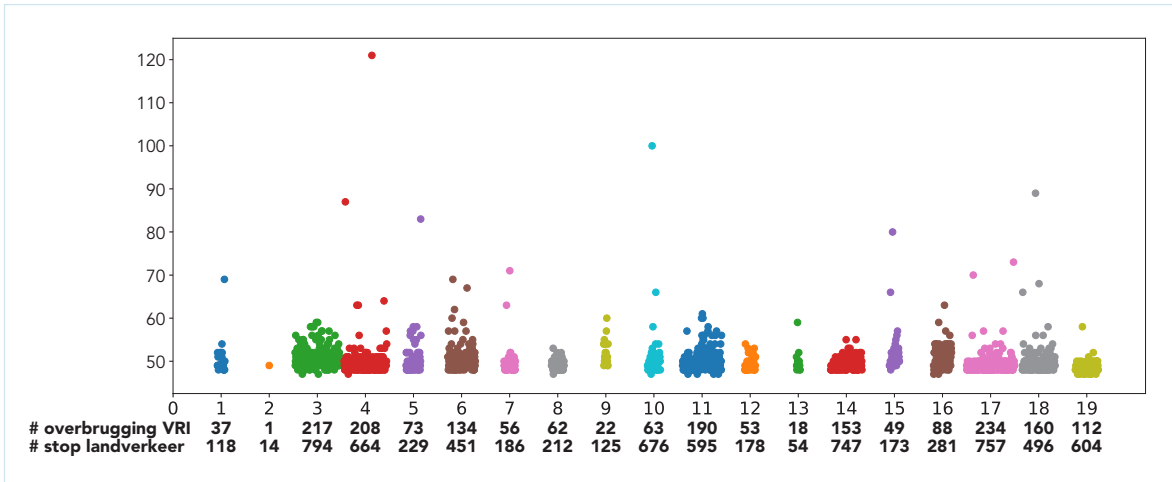
Figuur 9: Bediening Bernhardbrug per brugbedienaar. Op de X-as staan de in het systeem bekende brugbedienaars. Op de Y-as de commando's vanaf 47 seconden (het moment dat het daadwerkelijk mogelijk is de brugval te openen). De bolletjes tonen de spreiding in tijd voor het kiezen van het commando 'brug openen'.

In de grafiek (Figuur 9) zijn de responstijden van het kiezen voor de brugopeningen opnieuw in de tijd uitgezet, maar nu per brugbedienaar. Ook nu is de ondergrens 47 seconden en is de spreiding per brugbedienaar te zien. De grafiek laat ook hier zien dat de brugbedienaars nagenoeg direct kiezen voor de daadwerkelijke brugopening.
