ONDERZOEKRAAD
VOOR VEILIGHEID

Technisch onderzoek parkeergebouw Eindhoven Airport

Bijlage C van het rapport Bouwen aan constructieve veiligheid

Lessen uit instorting parkeergebouw Eindhoven Airport

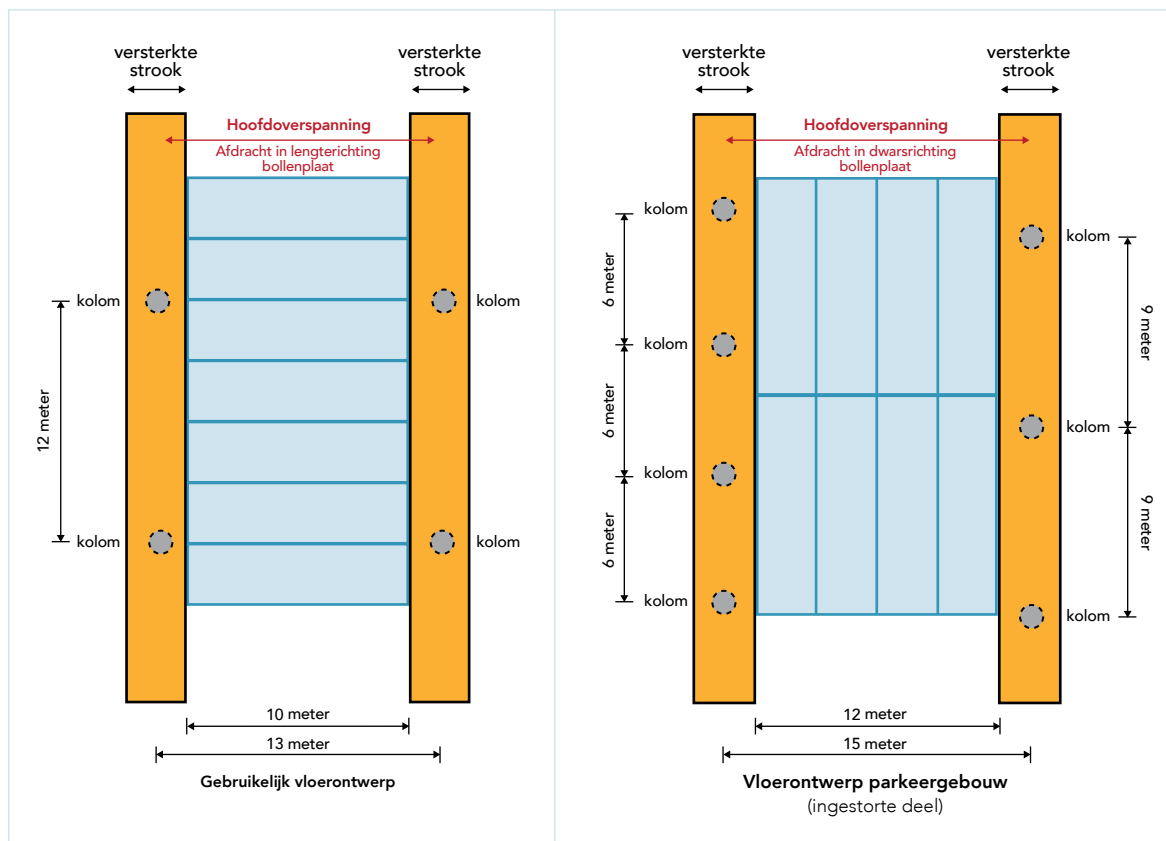
Figuur 11: Schematisch bovenaanzicht vloer. Bij gebruikelijke toepassing (linker afbeelding) liggen de bollenplaten in de lengterichting van versterkte strook naar versterkte strook. In Eindhoven (rechter afbeelding) lagen de bollenplaten evenwijdig aan de versterkte stroken, met naden halverwege de hoofdoverspanning.

Bij het parkeergebouw is er, anders dan gebruikelijk, voor gekozen om de prefab breedplaten een kwartslag te draaien. De platen werden hierdoor niet in de richting van de grootste overspanning gelegd (in de lengterichting loodrecht op de versterkte stroken), maar dwars op de richting van de grootste overspanning (en evenwijdig aan de versterkte stroken). Met dit legplan kunnen de vloeren van de parkeergarage in een toog (dakprofiel) worden gelegd om het vereiste afschot⁶ voor hemelwaterafvoer te realiseren.

Door het ongebruikelijke legplan, met de gedraaide platen, bevinden zich tussen de versterkte stroken vijf plaatnaden dwars op de hoofddraagrichting van de vloer. Bij deze plaatnaden treden grote momenten op (momenten zijn maximaal halverwege een overspanning), waardoor grote trekkrachten in de vloer ontstaan, die opgenomen worden door de hoofdwapening⁹. Deze hoofdwapening wordt door de plaatnaden in de vloer onderbroken, waardoor de trekkrachten in deze hoofdwapening van de ene breedplaat naar de andere overgebracht moeten worden via de koppelwapening in de opstort). Deze krachtsoverdracht is verder afhankelijk van de tralieliggers en de aanhechting tussen de prefab breedplaat en de in het werk gestorte opstort. Er is sprake van een kwetsbaar vloerontwerp, omdat de trekkrachten in de vloer moeten worden overgedragen via verschillende elementen, waarbij ieder element kan falen en direct tot bezwijken van de constructie kan leiden ('een ketting is zo sterk als de zwakste schakel').

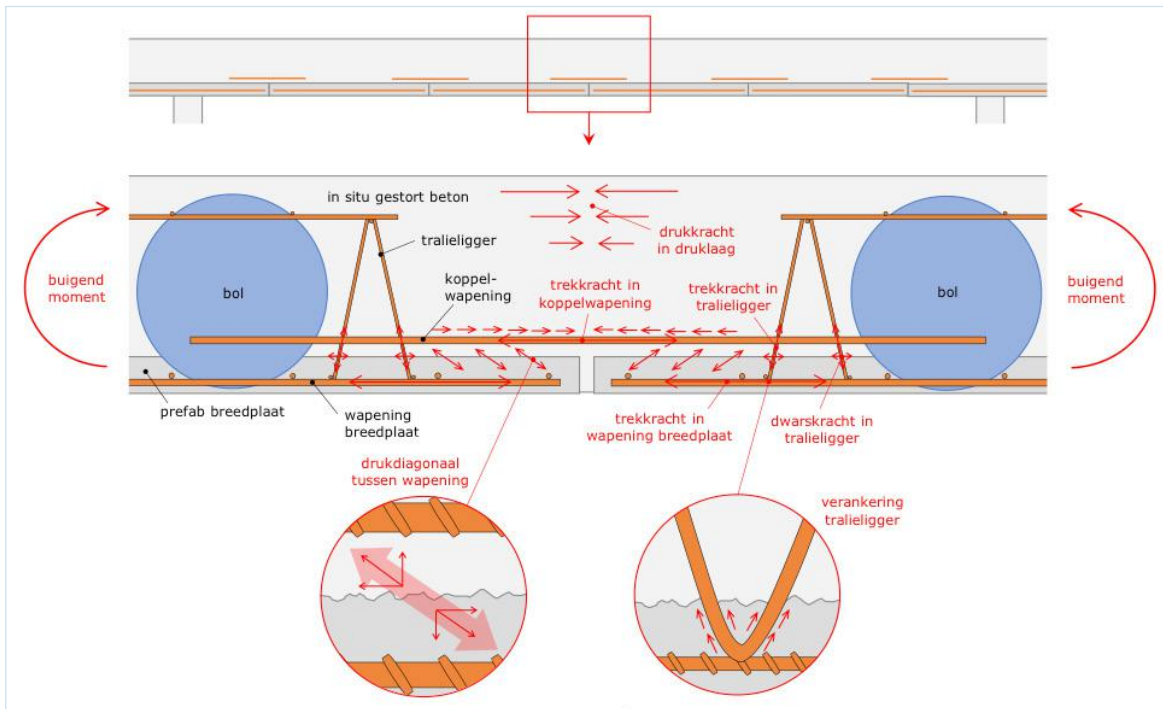
Figuur 13: Schematische weergave van de opbouw van de vloer van de parkeergarage en de optredende krachtswerking. (Bron: Horvat & Partners).

Bij het 'promoveren' van de koppelwapening naar hoofdwapening, moet de overdracht van de trekkrachten van de ene breedplaat naar de andere plaatsvinden via de overlappen van de koppelwapening. Het onderbreken van hoofdwapening door het plaatsen van plaatnaden in gebieden met grote momenten wordt in normen voor betonconstructies (NEN-EN-1992-1-1 + C2:2011, hierna: norm) en leidraden¹¹ afgeraden, tenzij aan aanvullende eisen voor (de overlappingslengte van) de hoofdwapening wordt voldaan. Deze voorwaarden stellen eisen aan de hoeveelheid en lengte van de overlappen van de onderbroken hoofdwapening. Aan deze eisen is in het ontwerp van het parkeergebouw echter niet voldaan, met als gevolg dat de koppelwapening te kort was en deze niet voldoende verankerd was in het beton van de opstort.

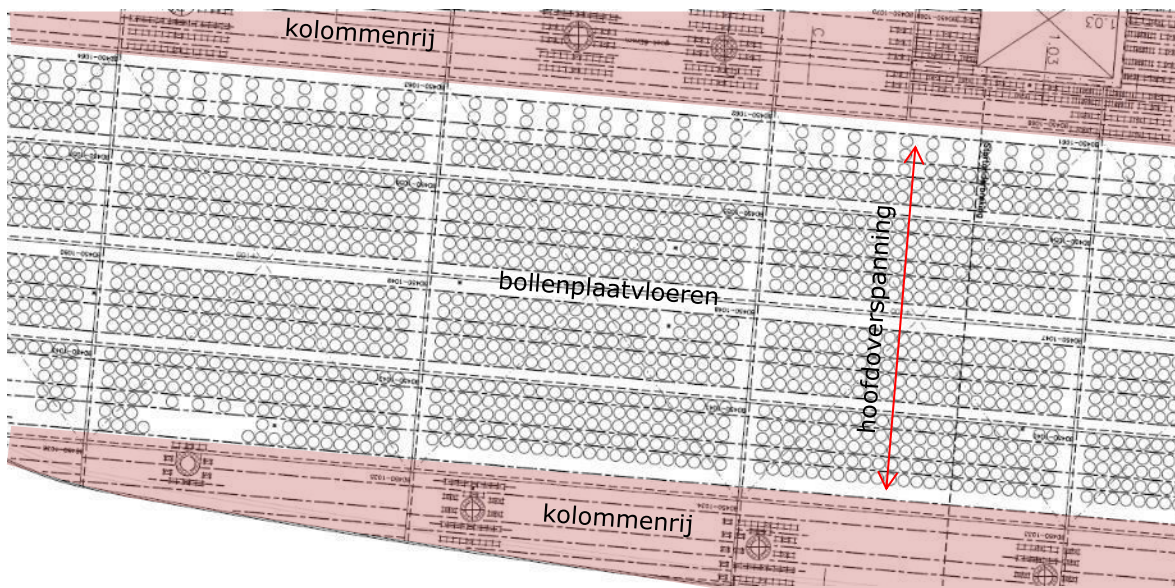
Figuur 4 geeft een beeld van de ligging van de bollenplaatvloeren tussen de kolommen. De composiete, vlakke plaatvloer steunt direct op de kolommen. Ter plaatse van de kolommen zijn aparte, versterkte breedplaten zonder bollen gebruikt. Deze moeten in feite als een geïntegreerde kolomstrook fungeren.¹ De hoofddraagrichting van de vloer is die tussen de kolommenrijen zoals weergegeven in de afbeelding. In deze richting draagt de vloer het grootste deel van de optredende belastingen via de versterkte breedplaten (lichtrood in de figuur) af op de kolommen. De langsnaden tussen de breedplaten lopen dwars over de genoemde hoofddraagrichting van de vloer.

Figuur 4: Legplan bollenplaatvloeren met kwartslag gedraaide prefab breedplaten; de versterkte breedplaten zijn lichtrood gekleurd. [006]

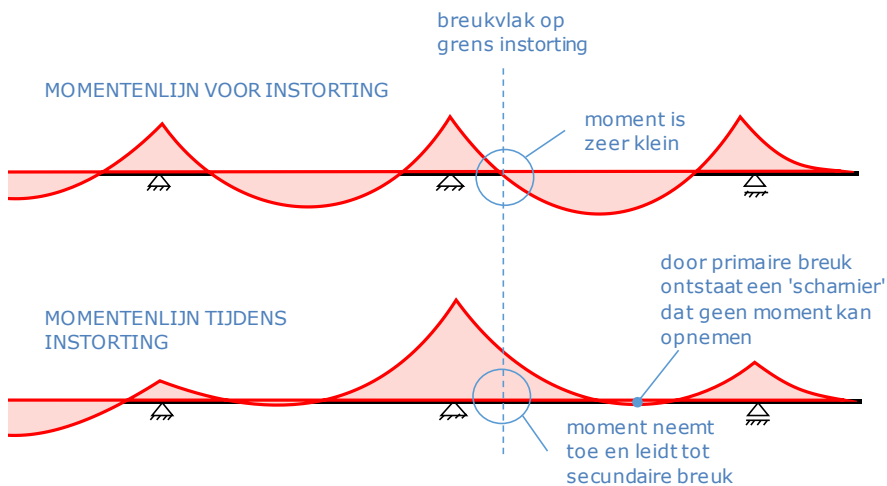
Figuur 8: Toename van inklemmingsmoment leidt tot breuk op grens instorting.

De breuk ontstond omdat de vloer onvoldoende in staat was het optredende buigend moment op te nemen. Ter plaatse van de primaire breuk is het moment in de vloer maximaal; andere krachten (bijv. dwarskracht) zijn hier niet van betekenis. Al voor de instorting waren er signalen die wezen op onvoldoende momentcapaciteit van de vloer, zoals forse scheurvorming en een grote mate van doorbuiging. De toename van het moment door de temperatuur op de dag van de instorting, is zeer waarschijnlijk de directe aanleiding geweest. De temperatuur en zonintensiteit waren op de dag van de instorting namelijk zeer groot wat tot een temperatuurgradiënt in de vloer heeft geleid, met als gevolg een verhinderde vervorming resulterend in een extra moment.

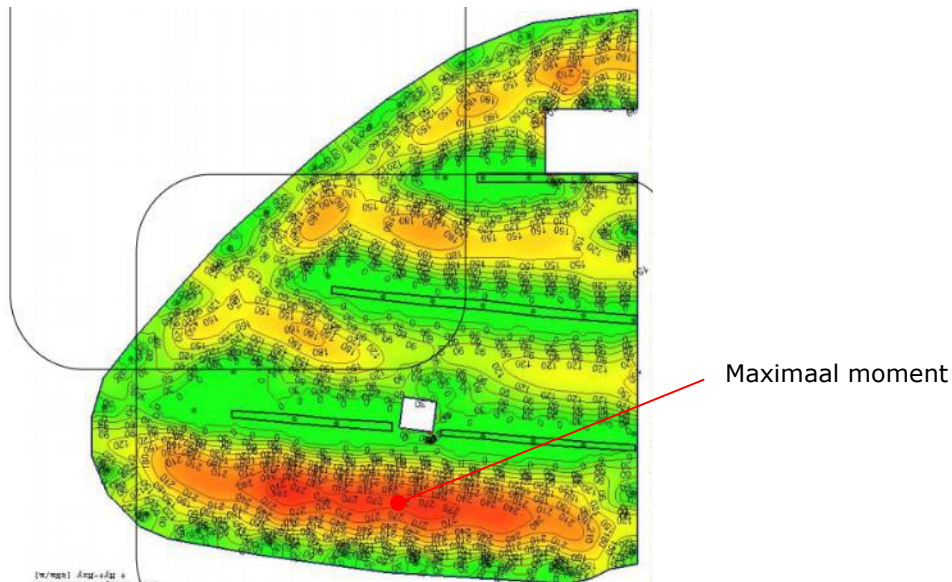
16. In het algemeen zijn er twee inwendige krachten die de vloer kunnen doen bezwijken, namelijk de dwarskracht en het moment. Het meest waarschijnlijk is dat het moment de drijvende kracht achter de instorting is, aangezien ter plaatse van het midden van het veld, bij naad 3, het moment maximaal is³. De dwarskracht is op dit punt in de vloer niet substantieel, die is juist bij de opleggingen op de kolommen groot.

Figuur 9: Momenten in vierde verdiepingsvloer, deel B. [017]

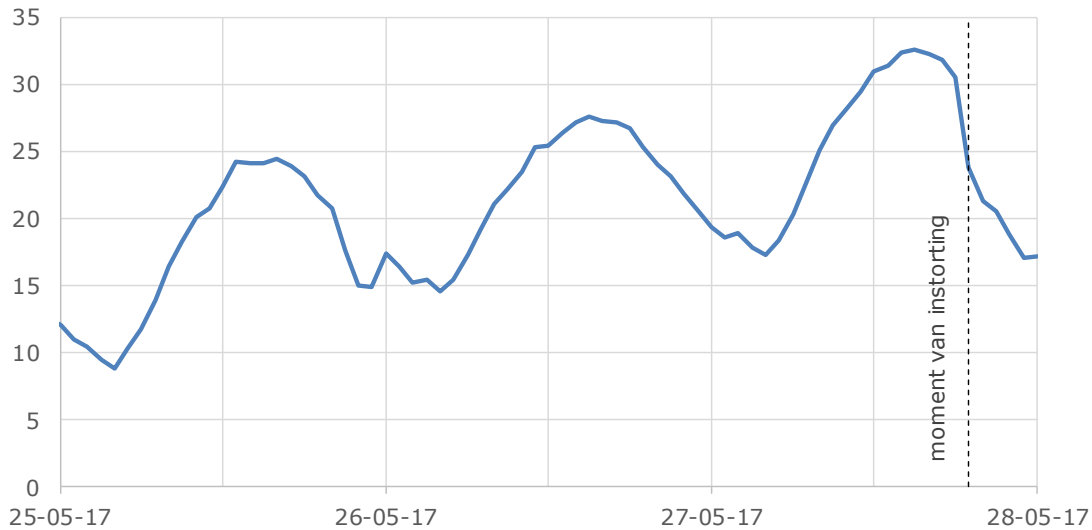
18. De temperatuurbelasting op de dag van de instorting moet tot een temperatuurgradiënt hebben geleid.
- 27 mei 2017 was een relatief warme dag met veel zon en een relatief groot aantal zonuren en een windkracht 'matig'. Het was de warmste dag sinds het storten van de vloeren van de parkeergarage. Zie ook onderstaande figuur.
 - Hierdoor is waarschijnlijk een temperatuurgradiënt in de vierde vloer ontstaan, met een hoge temperatuur aan de bovenkant van de vloer en een lage temperatuur aan de onderkant.

Figuur 12: Temperatuurverloop in graden Celsius [KNMI, weerstation Eindhoven].

19. Door de temperatuurgradiënt is het moment in de vloer toegenomen, wat zeer waarschijnlijk de directe aanleiding van de instorting is geweest.
- Door deze gradiënt wil de gehele verdiepingsvloer naar boven uitbuigen, maar dit wordt verhinderd door de steunpunten (ter plaatse van de kolommen).
 - Deze verhinderde vervorming resulteert in krachten in de steunpunten en een aanzienlijke toename van het moment in het veld van de vloer, naar schatting ten minste circa 30%. [001; 003]

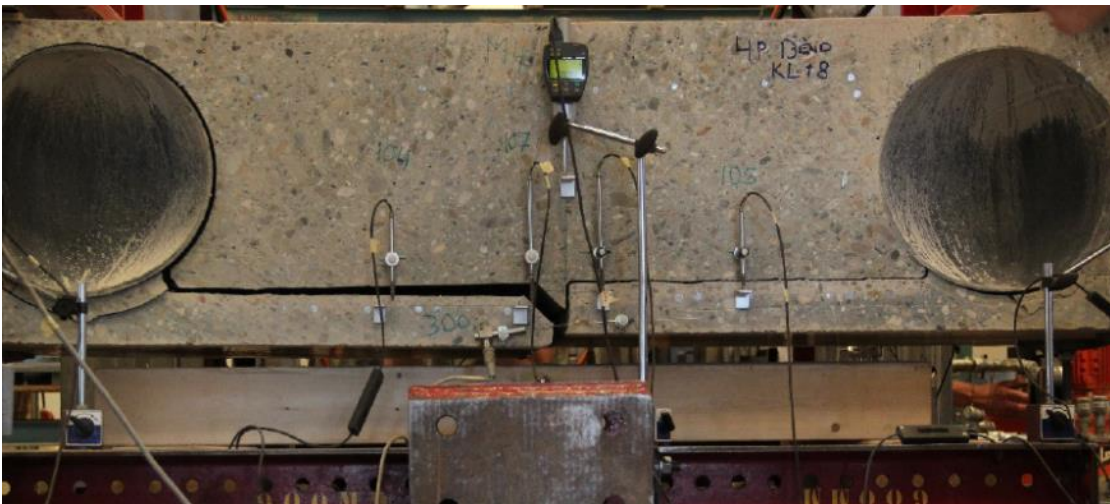
- b. In het puin van de ingestorte parkeergarage is te zien dat er koppelwapening is uitgetrokken. Ter plaatse van de primaire breuk steken korte stukken koppelwapening van 15 à 20 cm uit de opstort, zie onderstaande foto.
- c. Het uitgevoerde experimenteel onderzoek [003] bevestigt het bestaan van dit faalmechanisme en laat zien dat er bij overschrijden van het maximaal opneembaar moment een scheur ontstaat bij de plaatnaad die zich langs het contactvlak doorzet, totdat de tralieligger aan het einde van de koppelwapening wordt uitgetrokken. Daarna zet de scheur zich verticaal door, langs de eerste bollenrij wat resulteert in een breuk in de vloer. Zie ook onderstaande foto van het bezweken proefstuk.

Figuur 16: Bezweken proefstuk. [003]

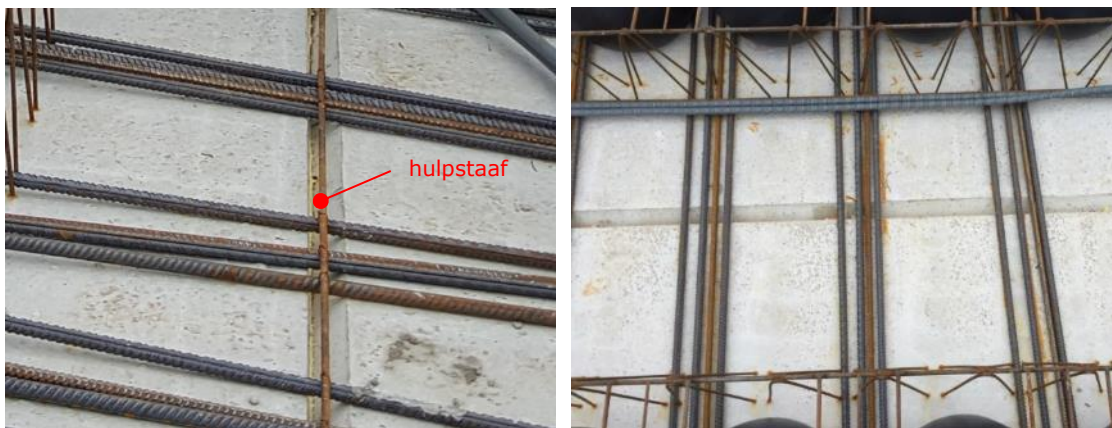
Figuur 17: Ligging koppelwapening met (links) en zonder (rechts) toepassing van hulpstaven om de afstand tussen onderlinge koppelwapeningsstaven te borgen.

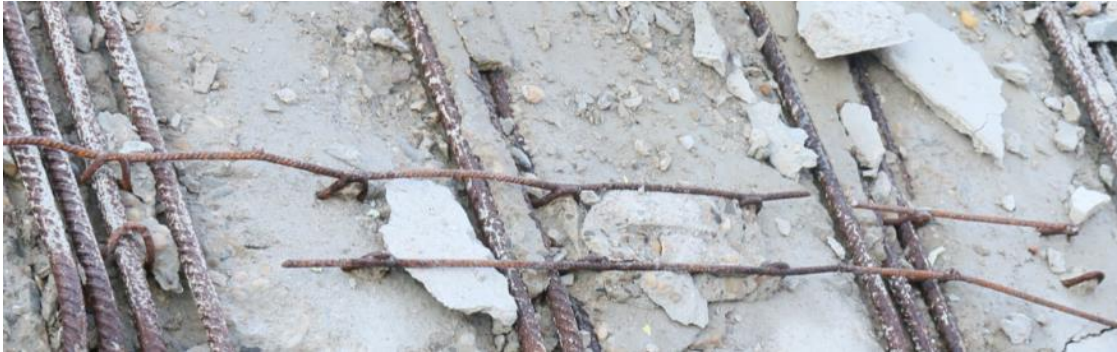
De tralieliggers hebben een cruciale rol in het functioneren van het systeem rond de krachtsoverdracht. De tralieliggers bieden aanvullende weerstand tegen afschuiving op het contactvlak, doordat ze dit vlak doorsnijden en een dwarskracht genereren. Belangrijker nog is dat de tralieliggers ervoor zorgen dat de prefab platen verbonden blijven aan de druklaag. Zonder die verbinding hangt de hechting van de prefab platen volledig af van de hechting van 'beton op beton', die bij prefab breedplaten van zelfverdichtend beton doorgaans echter beperkt is (zie ook volgende paragraaf). De tralieliggers liggen relatief ver (circa 40 cm) vanaf de plaatnaad en lijken onvoldoende te zijn verankerd in de breedplaat, gezien de beelden van het puin, bijv. op onderstaande foto. Waarschijnlijk

zijn de tralieliggers deels met beton uit de breedplaat uitgetrokken. Deze hebben daardoor het onthechten niet kunnen voorkomen.

Figuur 18: Uitgetrokken tralieliggers op naad 3. [024]

- b. Er was een gebrek aan goed verankerde dwarswapening, in de vorm van tralieliggers, die de breedplaat en de opstort met elkaar verbinden. De tralieliggers liggen relatief ver vanaf de plaatnaad en lijken onvoldoende te zijn verankerd in de breedplaat. Deze hebben daardoor het onthechten niet kunnen voorkomen.

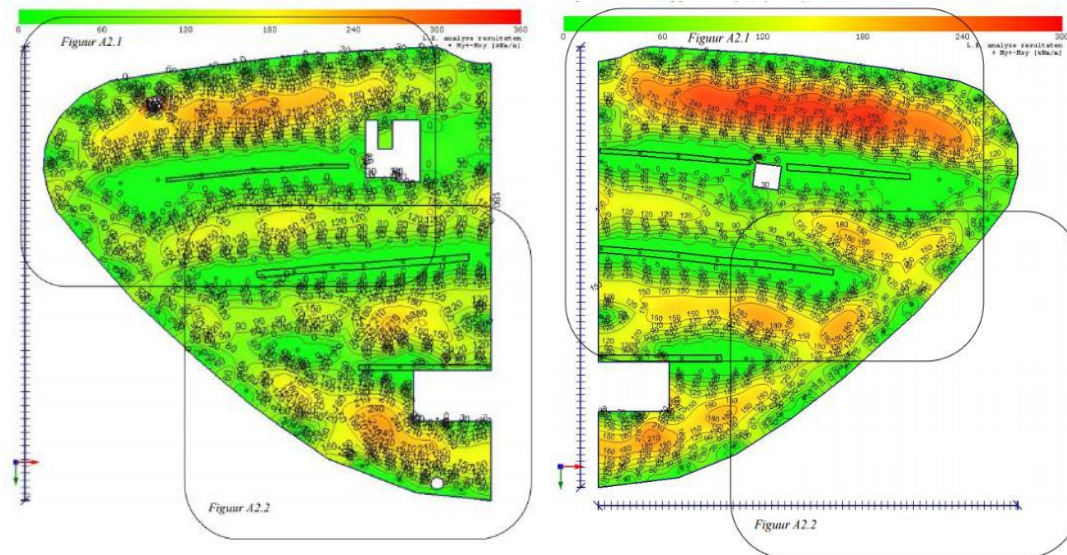
Figuur 19: Verschil in ontwerpmoment [017]

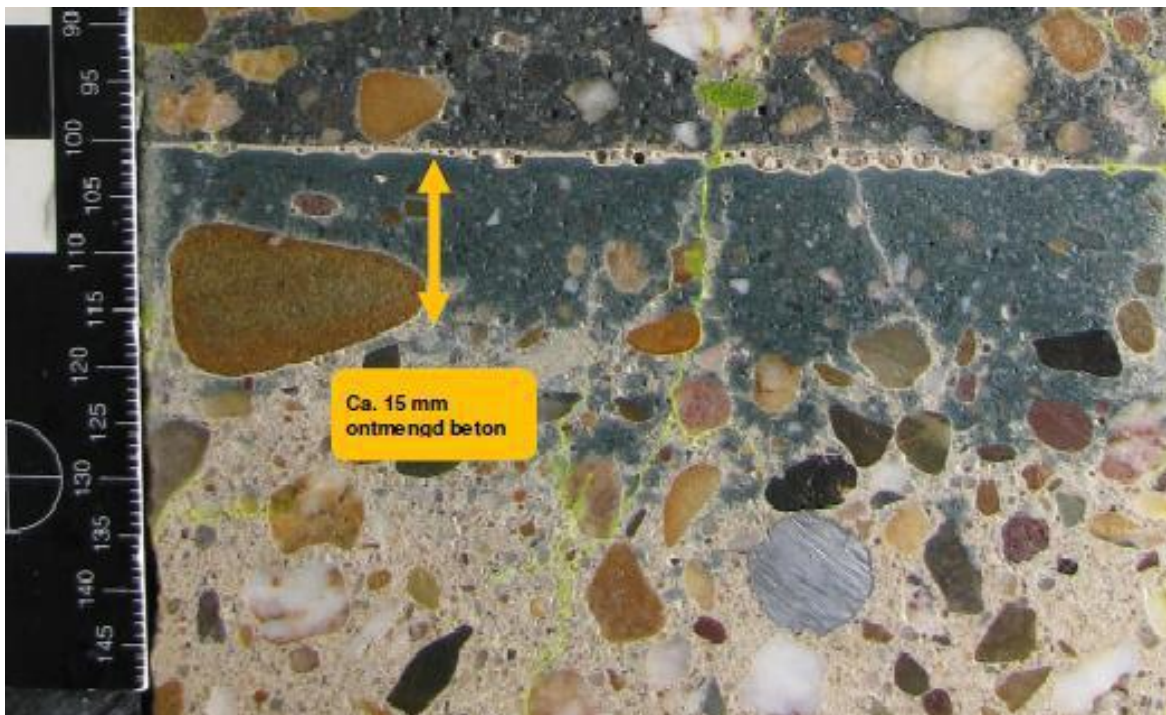
27. Tot slot heeft de beperkte aanhechting tussen breedplaat en druklaag bijgedragen aan het optreden van het faalmechanisme. Uit boorkernen volgt dat het beton in de breedplaten ontmengd is, resulterend in een zwakke en gladde tot zeer gladde toplaag. Hierdoor is er niet of nauwelijks sprake van hechting tussen de breedplaat en de druklaag. Hoewel het beton van de plaat nabij de primaire breuk door de instorting te zwaar beschadigd was voor analyse of beproeving, is het zeer waarschijnlijk dat de aanhechting ook bij de primaire breuk problematisch is geweest.

Figuur 20: Ontmenging van beton bovenin de breedplaat. [025.d]

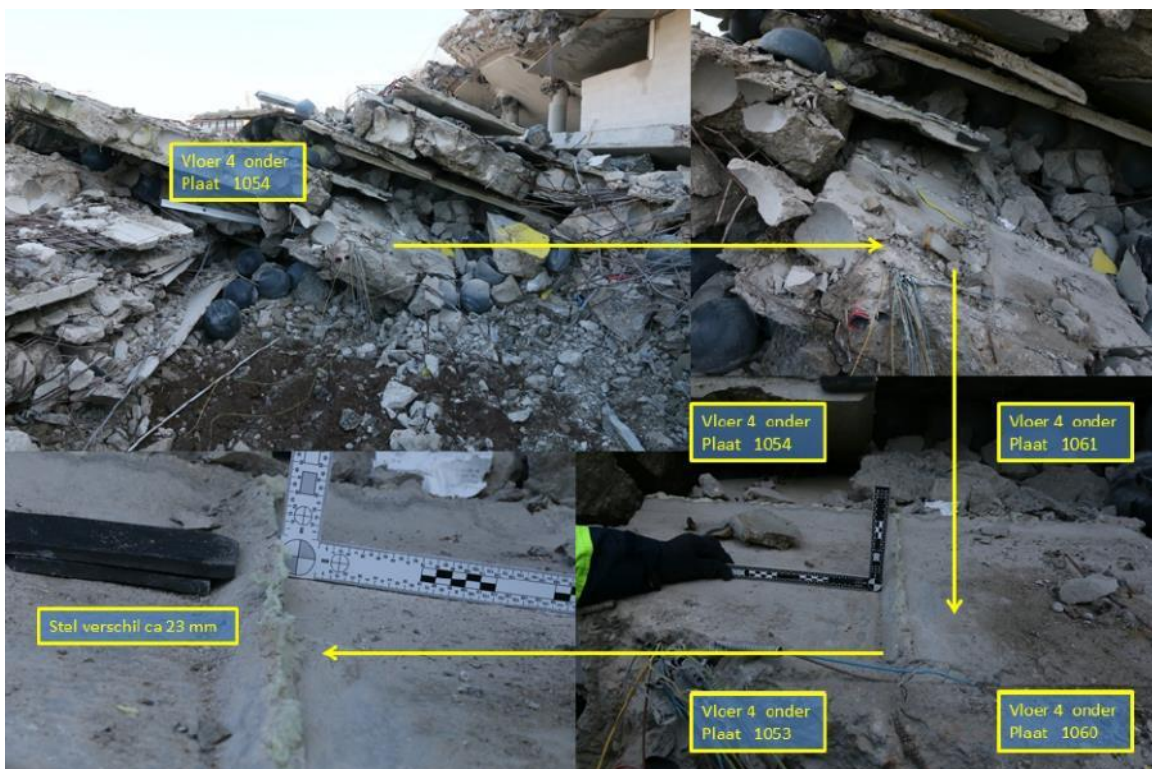
Figuur 21: Mogelijk verschil in plaatdikte. [024]

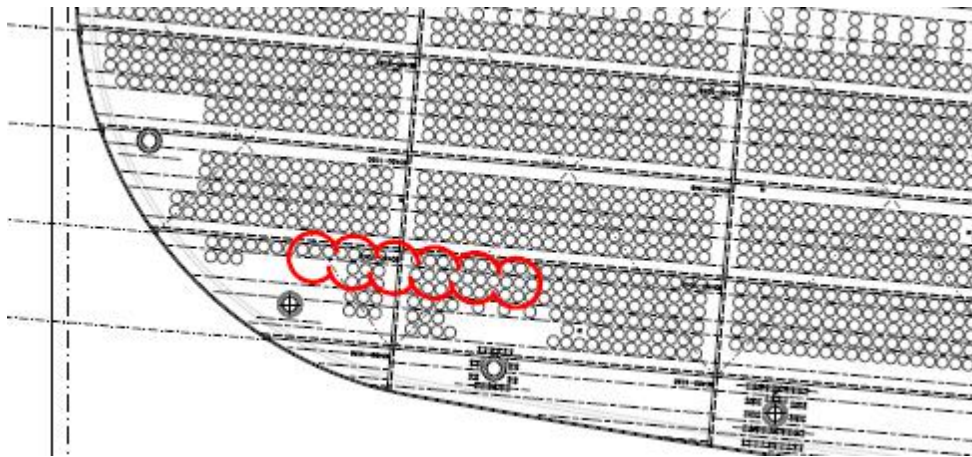
38. Opdrijvende bollen:
Normaliter worden de bollen op hun plaats gehouden door de wapeningskorf. Desalniettemin zijn er tijdens de uitvoering op twee locaties bollen opgedreven, in totaal zes stuks waarvan een niet nader gespecificeerd aantal in de vierde verdiepingsvloer van deel B. Het opdrijven van bollen is niet uitzonderlijk; dit komt vaker voor. Opgedreven bollen worden opgevuld met beton; een gebruikelijke maatregel. Dit heeft geen effect op de sterkte, wel op het gewicht van de vloer. Desondanks lijkt het niet waarschijnlijk dat het opdrijven van de bollen effect heeft gehad op het opgetreden faalmechanisme. De opgedreven bollen bevinden zich namelijk niet nabij een breukvlak en het extra gewicht van de gevulde bollen is relatief beperkt.

Figuur 23: Locatie opdrijvende bollen in vierde verdiepingsvloer, deel B. [029]

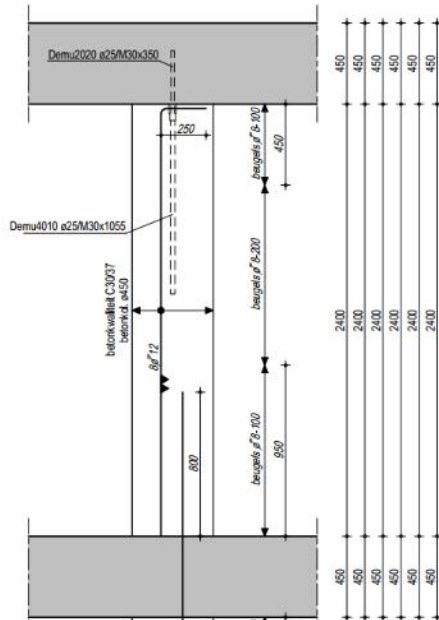
2. Deze schematisering was echter niet correct. In de praktijk was de verbinding tussen de kolom en de vierde verdiepingvloer namelijk niet echt een scharnier, aangezien de

vloer, zonder passende detaillering⁶, rechtstreeks over de kolom is gestort (aangebracht) en er één wapeningsstek diameter 25 mm in het centrum van de kolom is aangebracht, die de kolom met de vierde verdiepingvloer verbindt.

Figuur 26: Doorsnede van het ontwerp van de gevelkolom tussen de derde en de vierde verdieping, met aangegeven de centrale wapeningsstek met diameter 25mm.

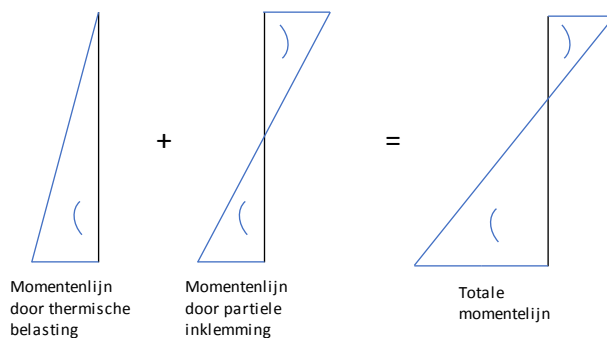
3. Hierdoor is de verbinding tussen de gevelkolom en de vierde verdiepingvloer niet volledig scharnierend uitgevoerd, en nemen de momenten in de kolom toe:
 - a. Er ontstaat een partieel inklemmingsmoment aan de bovenzijde van de kolom.
 - b. Daardoor neemt ook het moment aan onderzijde van de kolom verder toe (bovenop het moment door de thermische belasting).

Figuur 27: Momentenlijn door de thermische belasting (links), het partieel inklemmingsmoment van de kolom aan de vierde (dak) vloer (midden) en de totale momentenlijn, na superponeren van beide momentenlijnen (rechts)

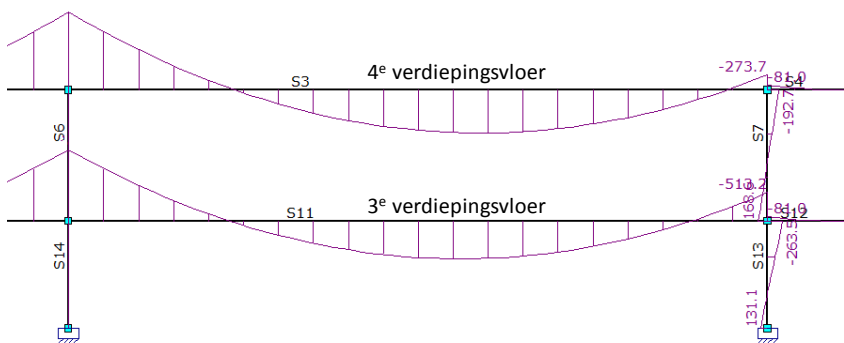
Bij een volledig stijve verbinding tussen de gevelkolom en de vierde verdiepingvloer ontstaat er een inklemmingsmoment aan bovenzijde van de kolom van orde grootte 200 kNm en een verticale oplegreactie in de kolom van orde grootte 600 kN.

Figuur 29: Portaalberekening maximaal inklemmingsmoment, uitgaande van een volledig stijve (momentvaste) verbinding tussen de vierde verdiepingvloer en de gevelkolom

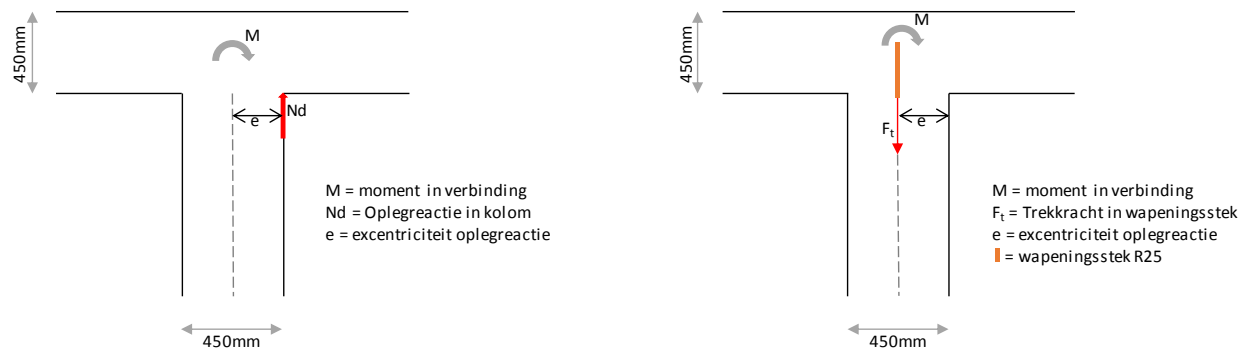
Het maximale moment in de verbinding tussen de kolom en de vloer wordt bepaald door de excentriciteit van de oplegreactie in de kolom en de bijdrage van de enkele stek wapening. Zonder de bijdrage van de enkele stek wapening heeft de verbinding een maximale momentcapaciteit van 135 kNm. Dit volgt uit vermenigvuldiging van de oplegreactie met de maximale excentriciteit daarvan (de straal van de kolom): $600 \text{ kNm} \cdot 0,225\text{m} = 135 \text{ kNm}$. De momentcapaciteit van de verbinding (135 kNm) is dus lager dan het moment bij een volledig stijve verbinding (200 kNm).

Figuur 30: Schematisatie van de berekening van de momentcapaciteit zonder de bijdrage van de wapeningsstek (links) en met de bijdrage van de wapeningsstek (rechts)

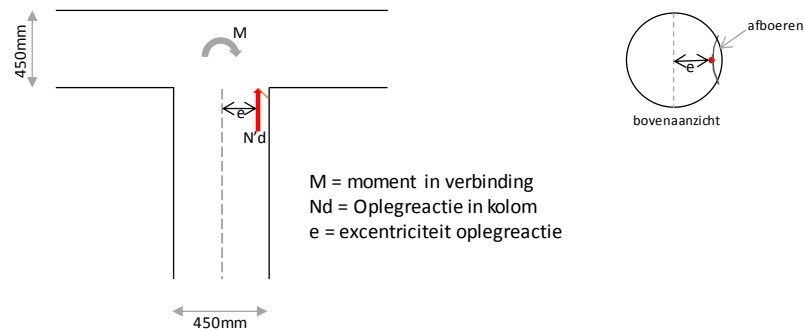
Rekening houdend met de maximale betondrukspanning in de kolom is het mogelijk om de maximale excentriciteit van de oplegreactie van de kolom te berekenen, en daarmee het optredend moment aan bovenzijde van de kolom. De oplegreactie zal zich, ten gevolge van het afboeren van de rand van de kolom, vanaf de rand van de kolom gaan verplaatsen in de richting van het hart van de kolom. De rand van de kolom boert af, totdat de betondrukspanning de betondruksterkte niet meer overschrijdt. Dit is geïllustreerd in onderstaande schets:

Figuur 31: Schematisatie van de excentriciteit van de oplegreactie ($N'd$) na afboeren van een deel van de kolomkop (rechts)

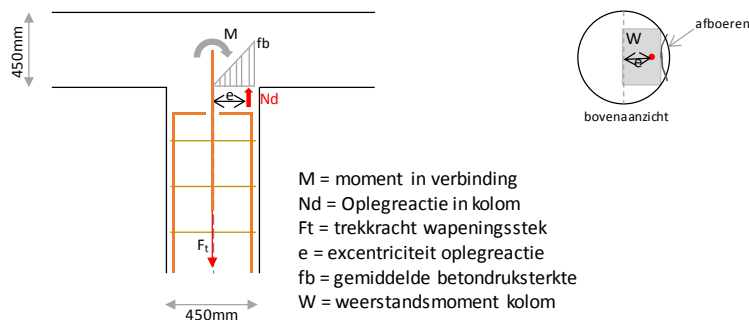
Figuur 32: Schematisatie bepaling optredend moment onder voorwaarde dat betondrukspanning de gemiddelde betondruksterkte (f_b) niet overschrijdt. De kolomwapening (8R12) is in oranje aangegeven.

Bij een excentriciteit van 193 mm ontstaat een maximale betondrukspanning van 52 N/mm², en wordt de gemiddelde betondruksterkte net niet overschreden. Wij concluderen dat de oplegreactie (N_d) op maximaal 193 mm van de kern kan aangrijpen. Dit levert een moment van 115 kNm ($600 \text{ kN} \cdot 0,193 \text{ m} = 115 \text{ kNm}$), zonder rekening te houden met de trekstaaf.

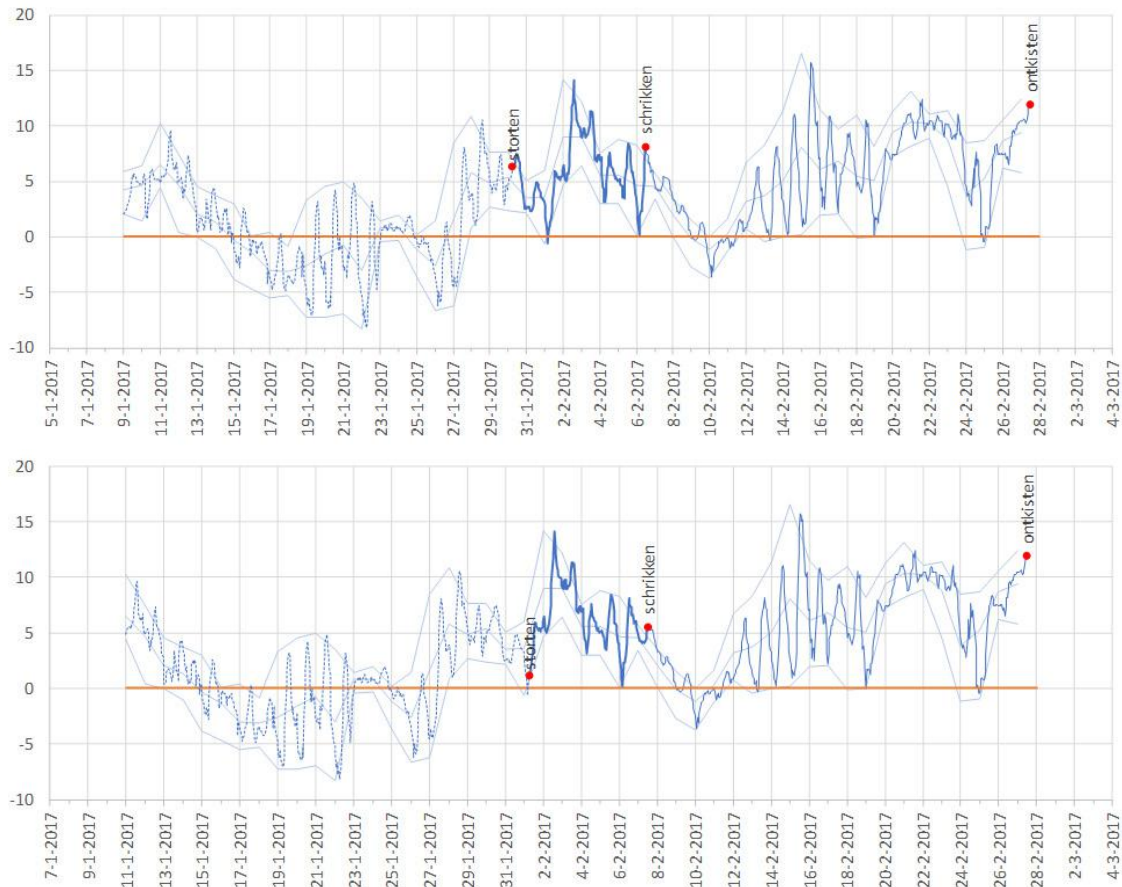
- In de ochtend voor de stort van vloer B2 vroom het voor een korte periode licht met -0,6 graden rond 4:00 uur 's ochtends. Dit was een zeer kort dal in het temperatuurverloop. Het lijkt niet waarschijnlijk dat de temperatuur van het beton en staal van de prefab schil daardoor ook onder nul is gedaald.

Figuur 35: Temperatuurverloop voor en tijdens storten, schrikken en ontkisten van de vierde verdiepingvloer deel B1 (boven) en B2 (onder).

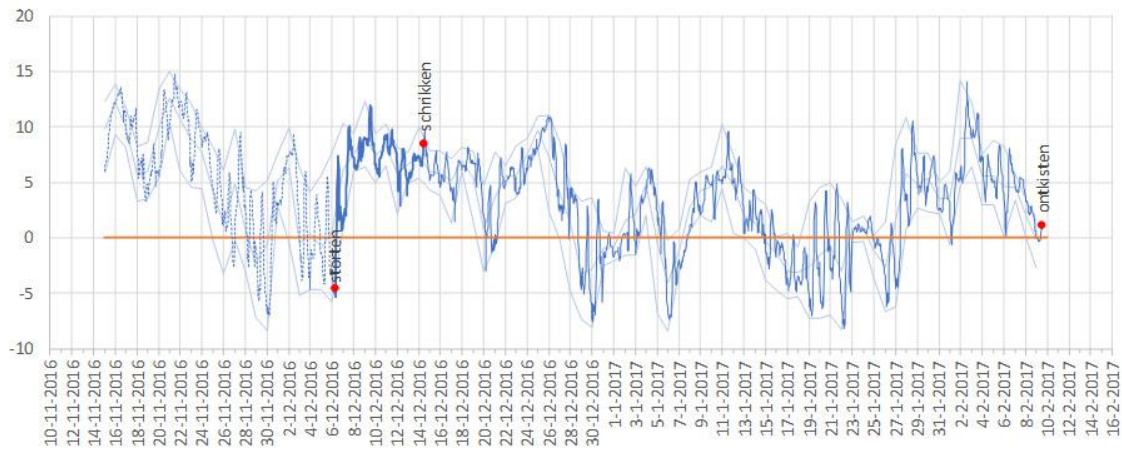
- Daarbij wordt opgemerkt dat de temperatuur bij de stort van vloerdeel B2 van de tweede verdiepingsvloer vergelijkbaar was (mogelijk zelfs slechter omdat bij een lagere temperatuur werd gestort), terwijl we daar op foto's (van de ingestorte parkeergarage) juist een betere hechting lijken te zien.

Figuur 36: Figuur 3: Temperatuurverloop voor en tijdens storten, schrikken en ontkisten van de tweede verdiepingvloer deel B2.

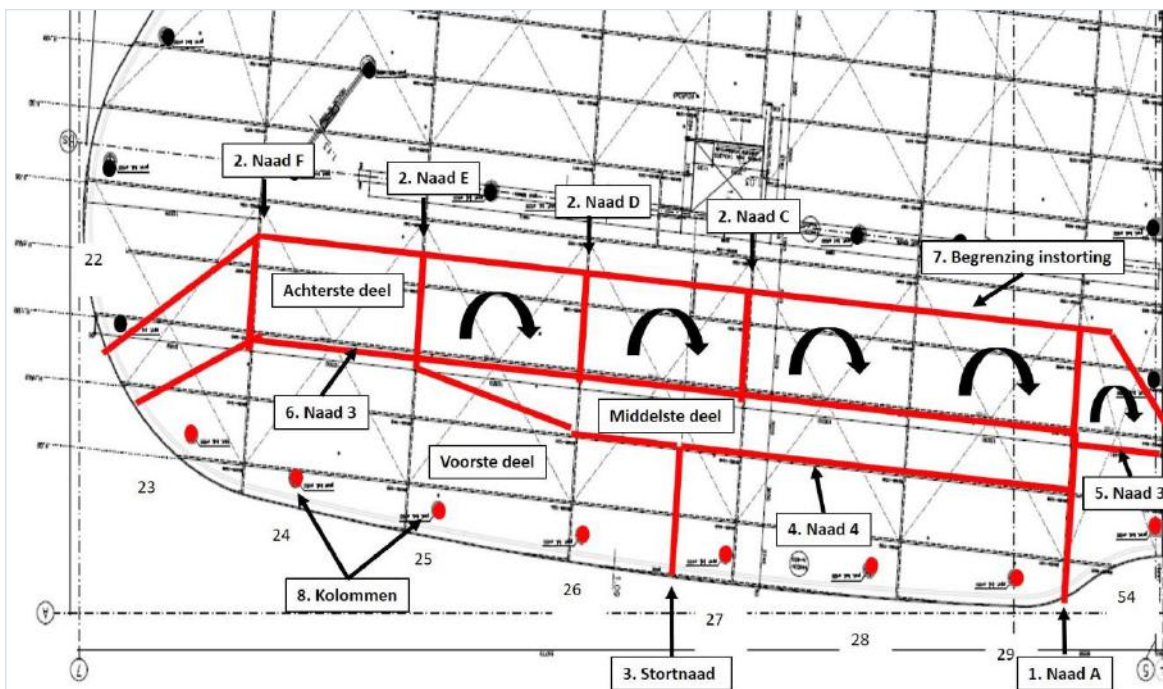
De volgorde kenmerkt zich door het bezwijken van vloervelden beginnend in vloer 4B2 en het roteren en doorkantelen van de vloerdelen tijdens de val. In het hoogenergetische deel is vastgesteld dat de vloerdelen in het vermoedelijke breukgebied om de lengte-as van de breedplaten in hun val naar voren zijn geroteerd. Verder in het traject was de energie lager, en trad vertraging op, daardoor was sprake van een gedeeltelijke rotatie. Door de rotatie van de vloerdelen was het moeilijk om op afstand het schadebeeld daadwerkelijk vast te stellen.

Figuur 2: Vastgestelde rotatie van de vloerdelen. Bron: TNO²

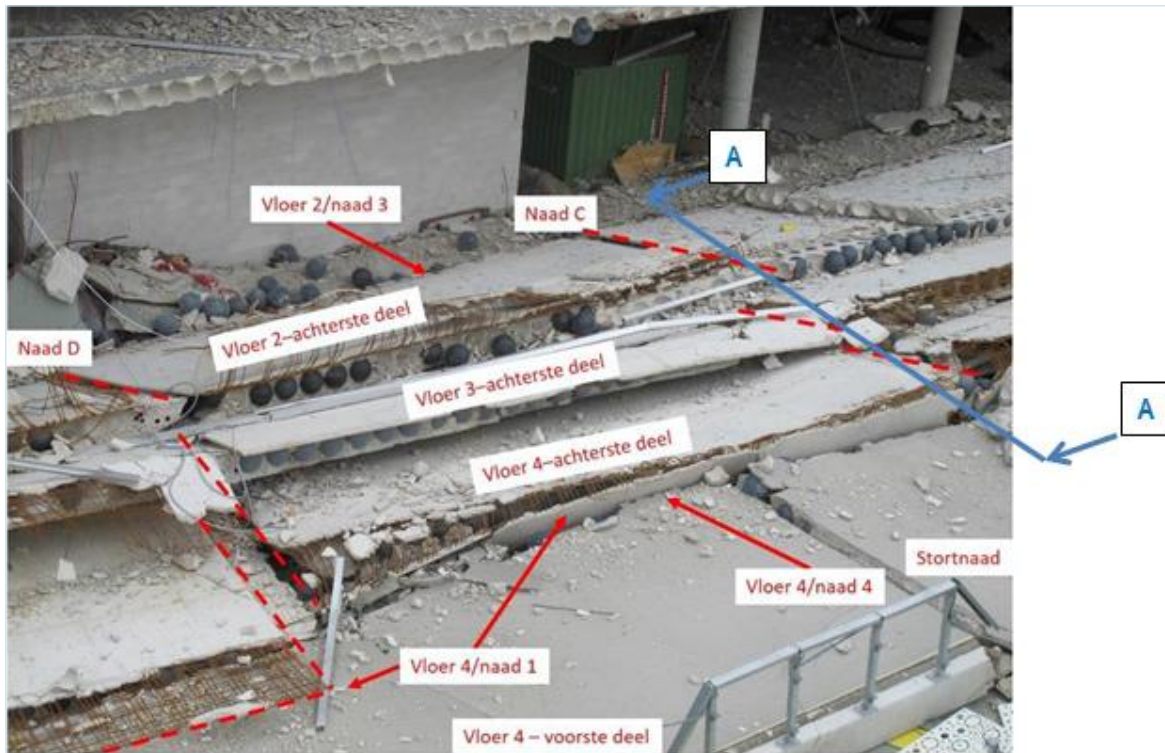
Figuur 4: Geroteerde- en neergekomen vloerdelen. Foto gemaakt na de instort ter hoogte van de stortnaad. Bron: TNO

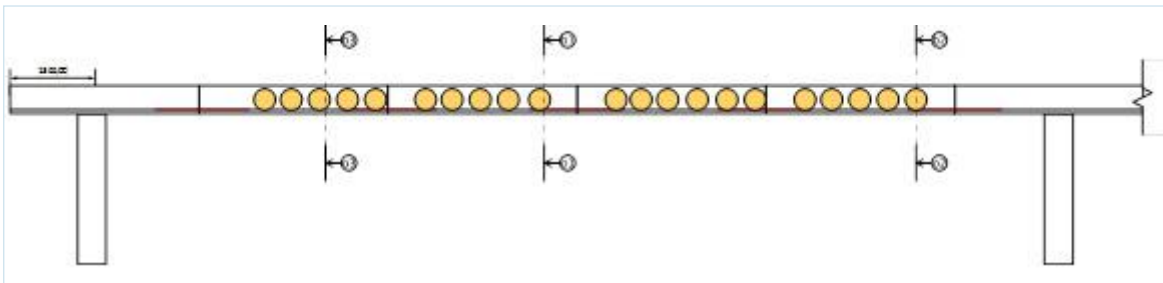
De eerste breuk in het in situ beton (opstort) is vastgesteld op de centerlijn van de bollenrij parallel aan, en naast naad 3. Vervolgens is breuk 2 aan de vaste walzijde ontstaan als gevolg van de val van het vloerveld tussen breuk 1 en 2. Ook hier ligt de breuk op de centerlijn van de eerste ballenrij. Uiteindelijk is breuk 3 een gevolg van het neerkomen van het geroteerde vloerveld van de vierde verdieping.

Dit heeft tot gevolg gehad dat de gebroken vloerdelen van vloeren 4, 3 en 2 geroteerd zijn tijdens de val, in tegenstelling tot de gelijke vloerdelen aan de terminalzijde, die 'gestapeld' en verschoven zijn neergekomen nadat de kolommen door het breken van de vloer zijn bezweken.

Figuur 6: Snede A-A met de drie vastgestelde breukvlakken (links terminal zijde)

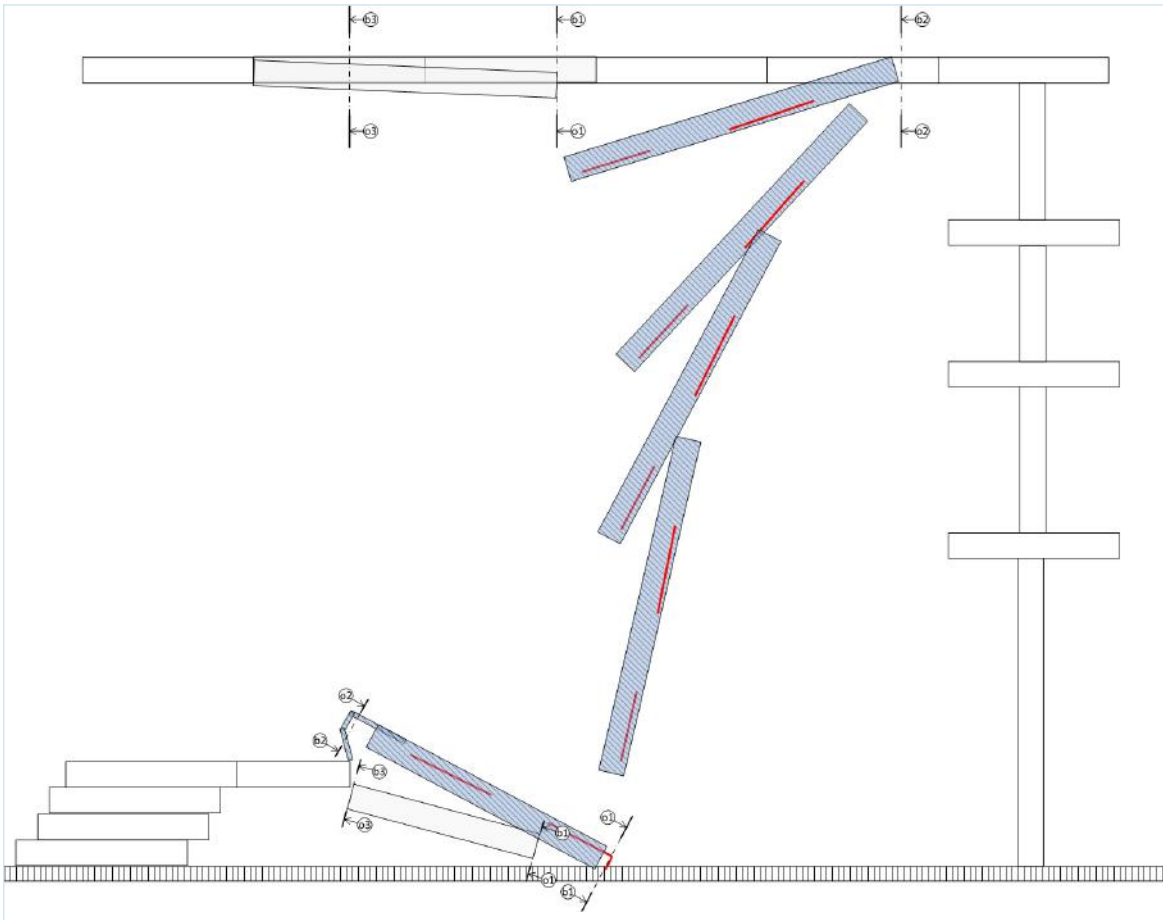
Figuur 8: Simulatie van het neerkomen en roteren van vloerveld 4 en het doorkantelen na het neerkomen

Op grond van de restanten van de vloervelden is vastgesteld dat vloerveld 4 (gearceerd) na de breuk in breukvlak 1 door het gewicht is gevallen. Als direct gevolg daarvan brak het vloerveld in breukvlak 2. Na het neerkomen op de 'grond' is dit vloerveld doorgevallen richting de terminal.

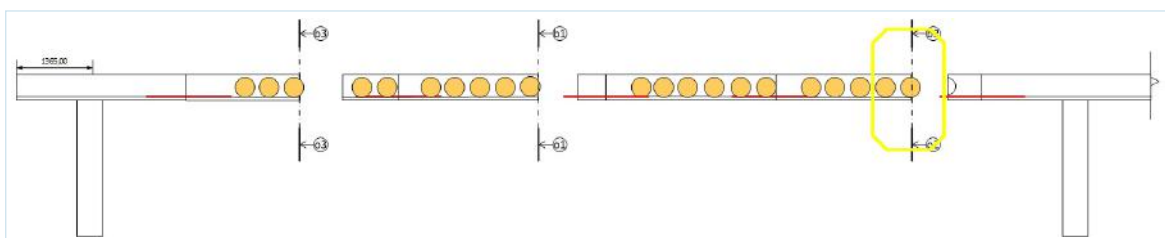
Figuur 9.

Na het bezwijken van bouwdeel B4 zijn door de partijen de (gevolg)breuken aan de vaste wal bekeken. Op basis van visuele waarneming is de aangetroffen wapening conform de tekening. Wat echter opvalt, zijn scheuren die niet te herleiden zijn tot gevolgschade van het bezwijken. Deze scheuren/breuken komen zowel in plaat 1062 als in plaat in 1061 voor.

Ook in breedplaat 1061 is een scheur te zien die parallel loopt aan de stortnaad, maar niet te verklaren is als gevolg door de impact.

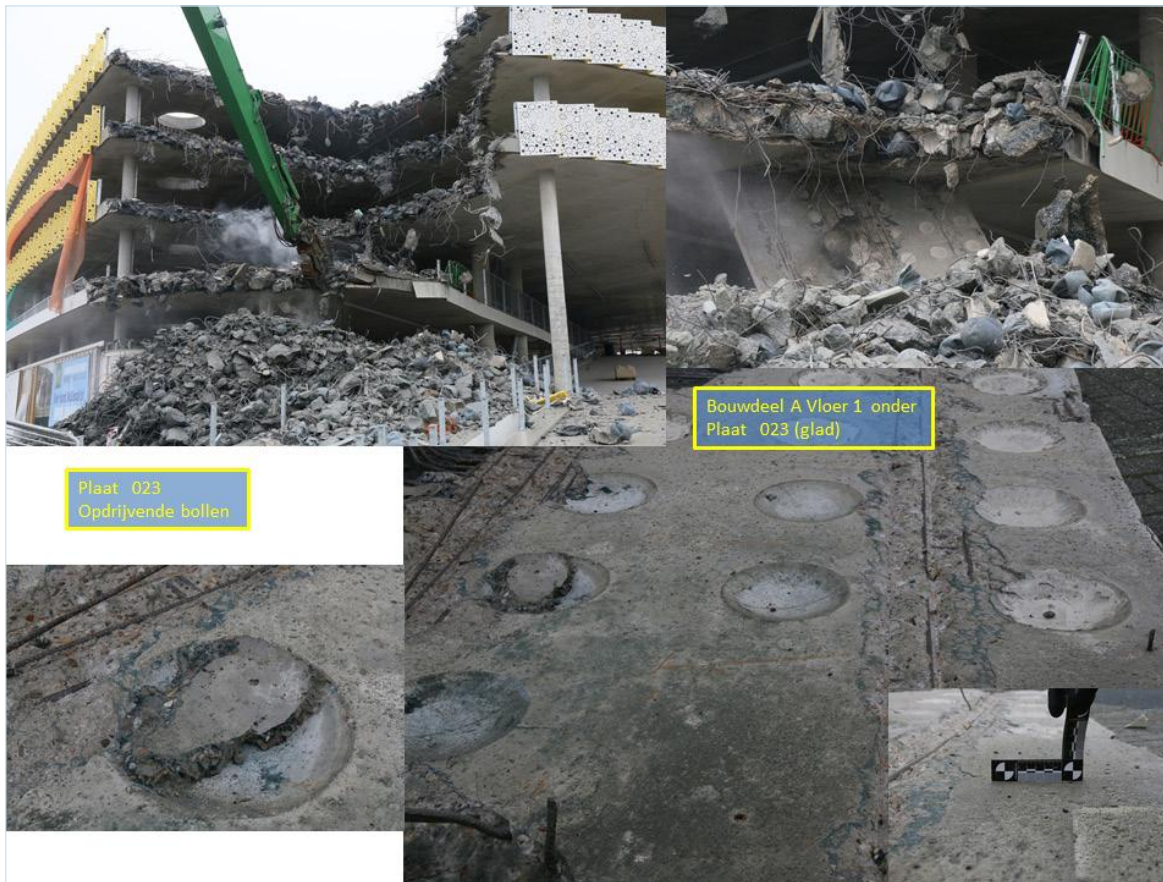
Figuur 15.

Tijdens het slopen van bouwdeel A zijn naast het uitvoeren van de beschreven test een aantal zaken opgevallen. Allereerst verliep het slopen in tegenstelling tot de verwachting erg moeizaam. Met name in het bovendeel werd extra, niet in de tekeningen opgenomen, bovenwapening aangetroffen. De extra bovenwapening kwam overeen met in het onderzoek aangetroffen wapeningsfoto's, en uit meerdere verklaringen en de buigstaten.

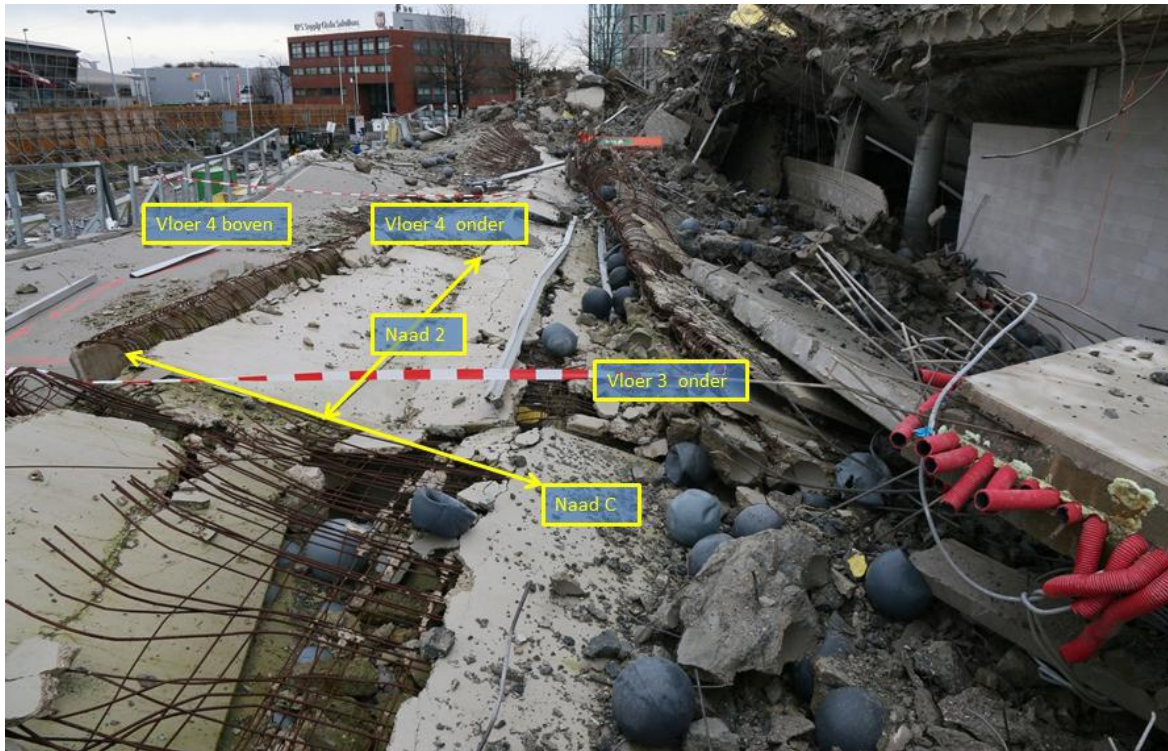
Figuur 18.

Bovenstaande foto geeft een overzicht van de neergekomen en groteerde vloerdelen. In het midden bevindt zich het uitgebroken en groteerde vloerdeel 4. Dit bevindt zich onder en tussen het deel tussen de breuken 1 en 2. Links is de bovenzijde van vloer 4 aan de terminalzijde zichtbaar, dat verticaal naar beneden is gekomen.

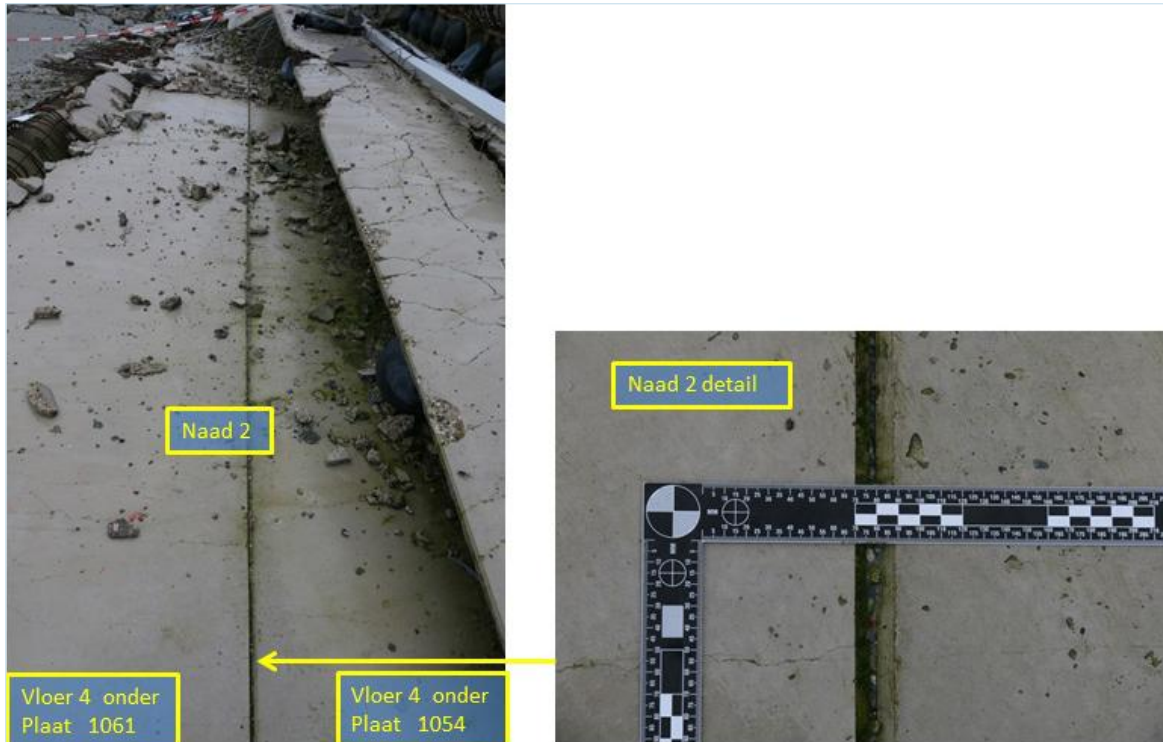
Figuur 20.

Bovenaanzicht van de neergekomen en geroteerde vloerdelen, met in het midden naad 2. Ondanks de grote impact als gevolg van het neerkomen, is de naad volledig intact, en is de verbinding tussen de breedplaten onderling en het in situ beton onberoerd. Hieruit wordt geconcludeerd dat er dus geen sprake was van onthechting.
