ONDERZOEKRAAD
VOOR VEILIGHEID

Technisch onderzoek parkeergebouw Eindhoven Airport

Bijlage C van het rapport Bouwen aan constructieve veiligheid

Lessen uit instorting parkeergebouw Eindhoven Airport

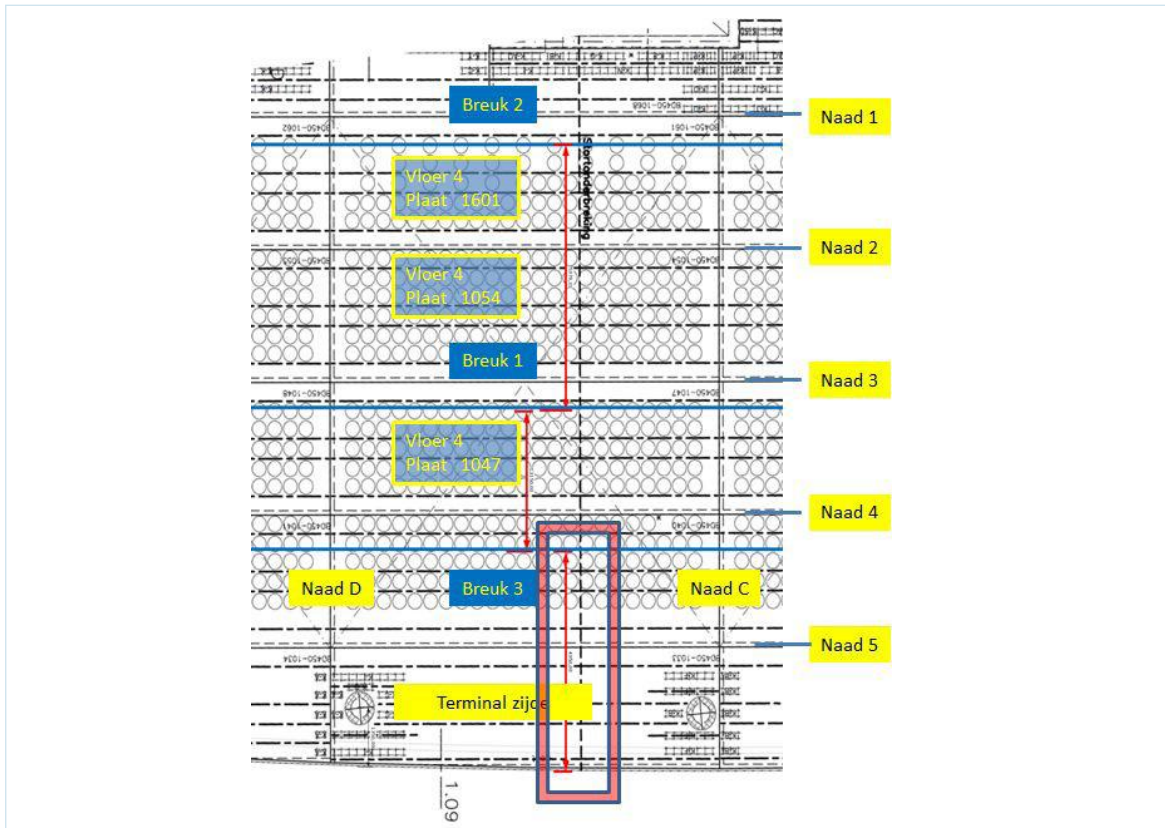
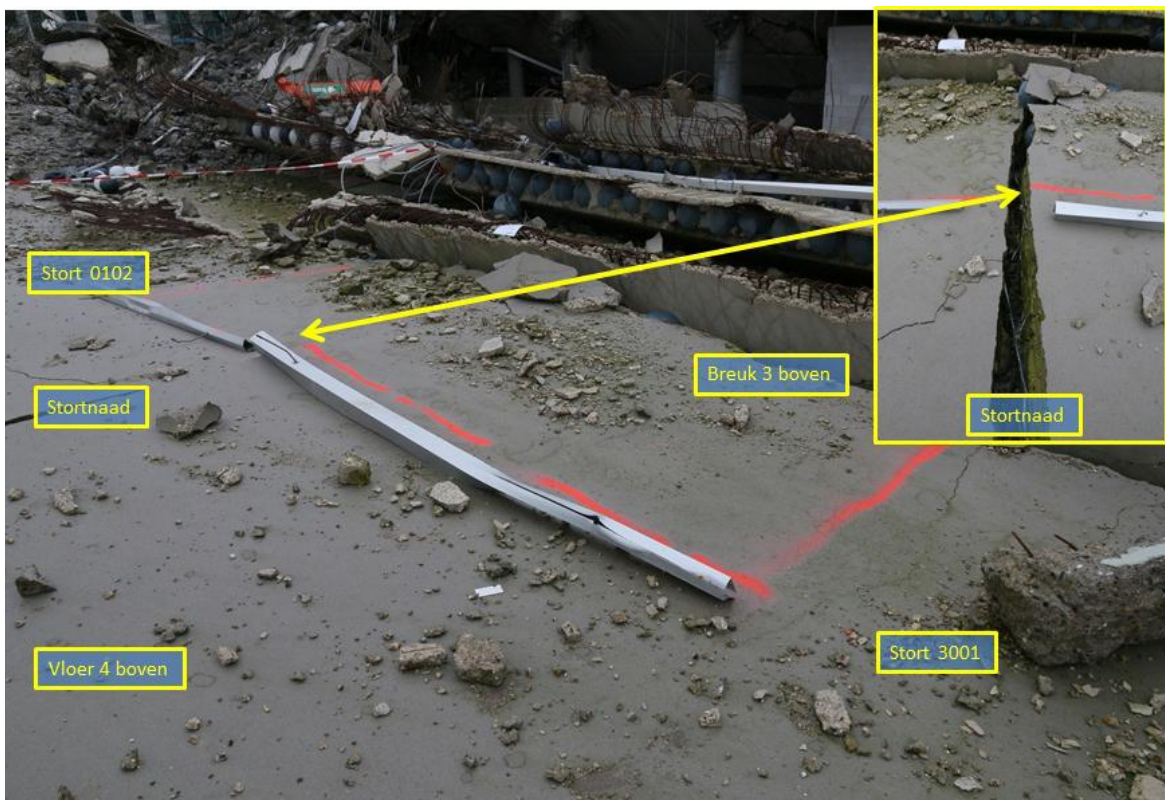
Tijdens het bezwijken zijn de vloerdelen gestapeld op elkaar gekomen, en heeft een beperkte zijdelingse verplaatsing plaatsgevonden. De in situ betondelen, samen met de breedplaat (binnen de rode markering), zijn later voor aanvullend onderzoek in het veld uitgezaagd en uitgenomen. De stortnaad is de fysieke scheiding tussen de opstort op 30 januari en 1 februari.

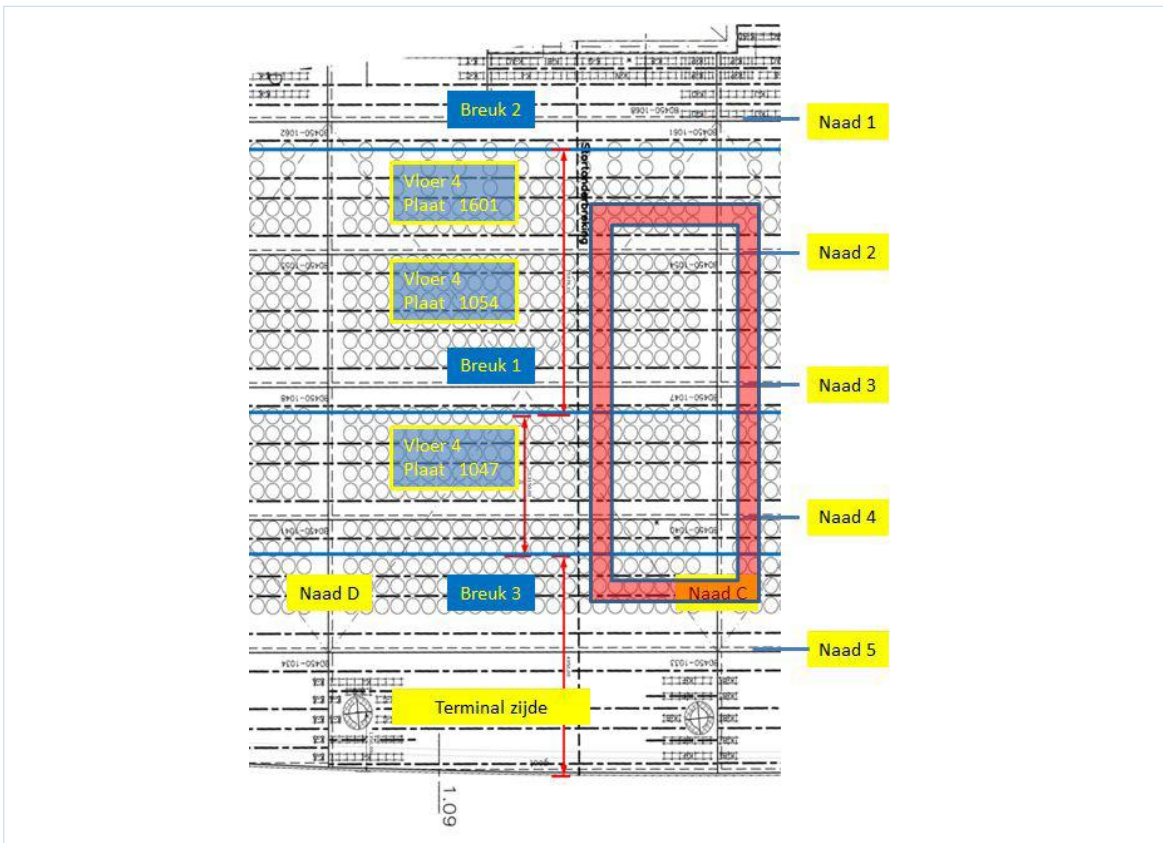
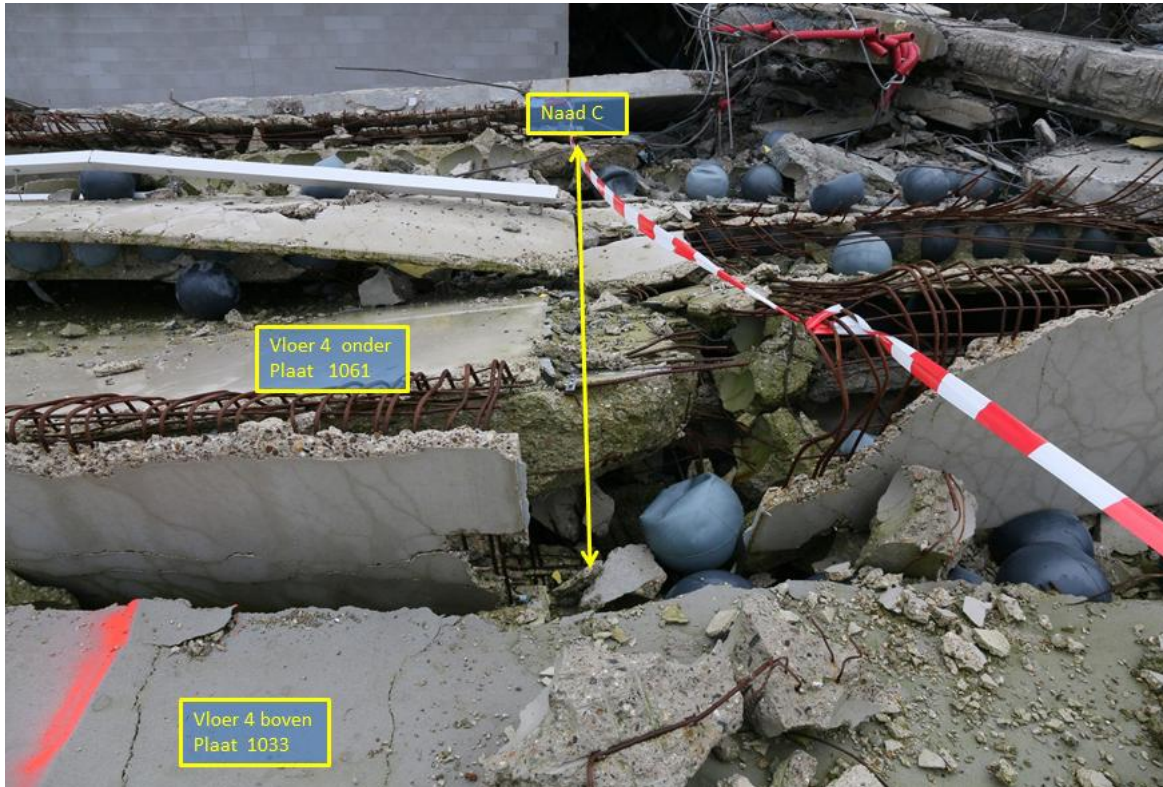
Tijdens het roteren van vloerdeel 4 is de val gestopt bij het raken van de grond van het vloerdeel op breuk 1. Vervolgens is door de hoge energie het einddeel van het vloerveld omgeslagen, waarbij het in situ beton en het beton van de breedplaat zijn verbrijzeld door de klap. Dit heeft in het vloerdeel breuk 3 veroorzaakt.

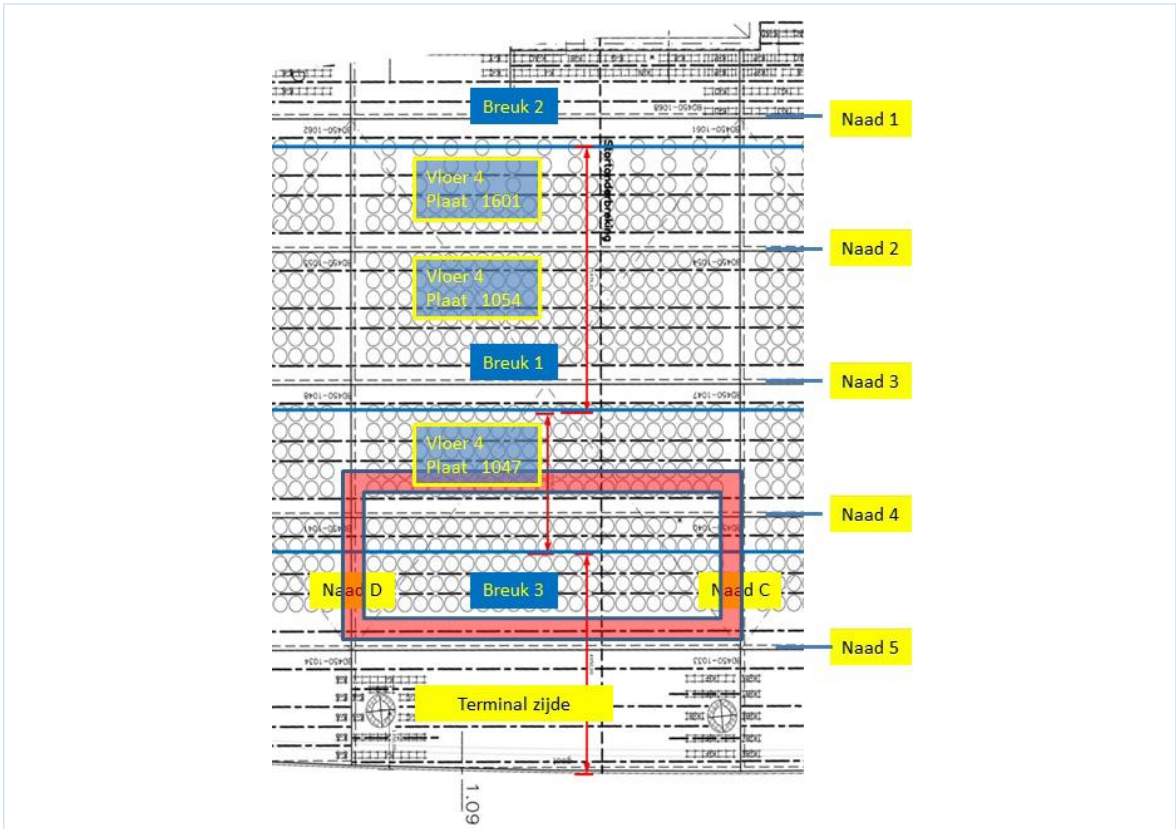
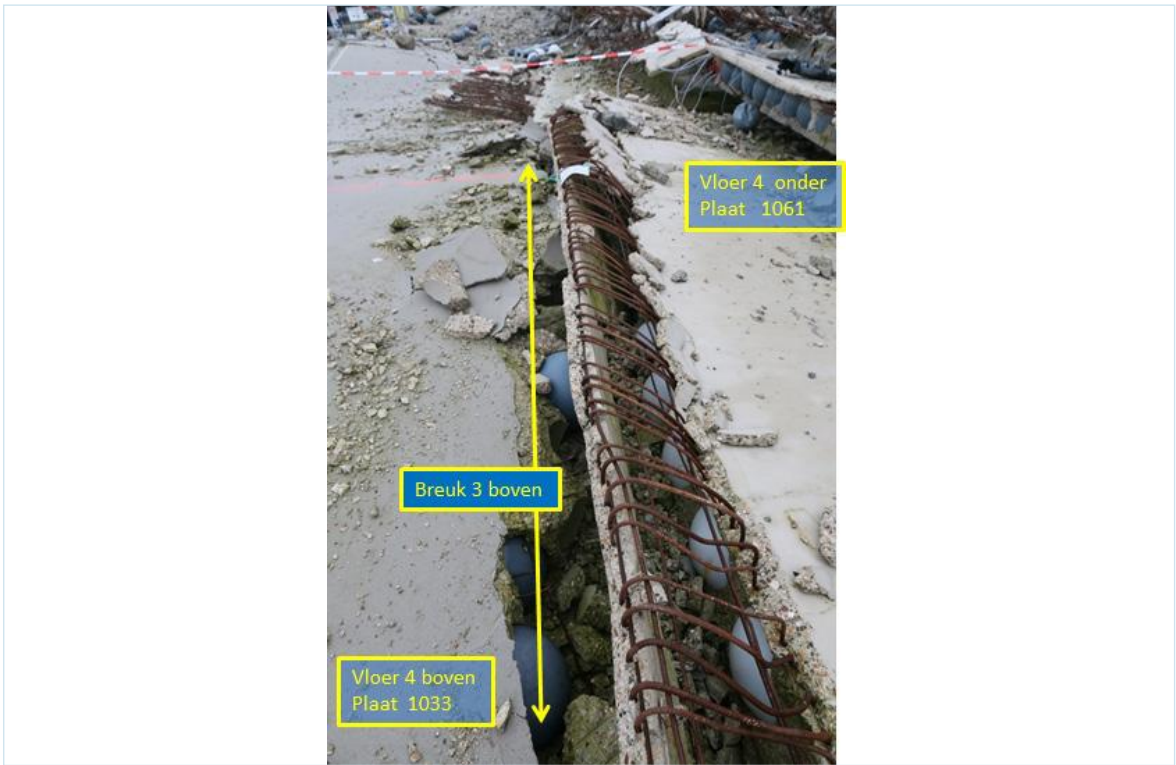
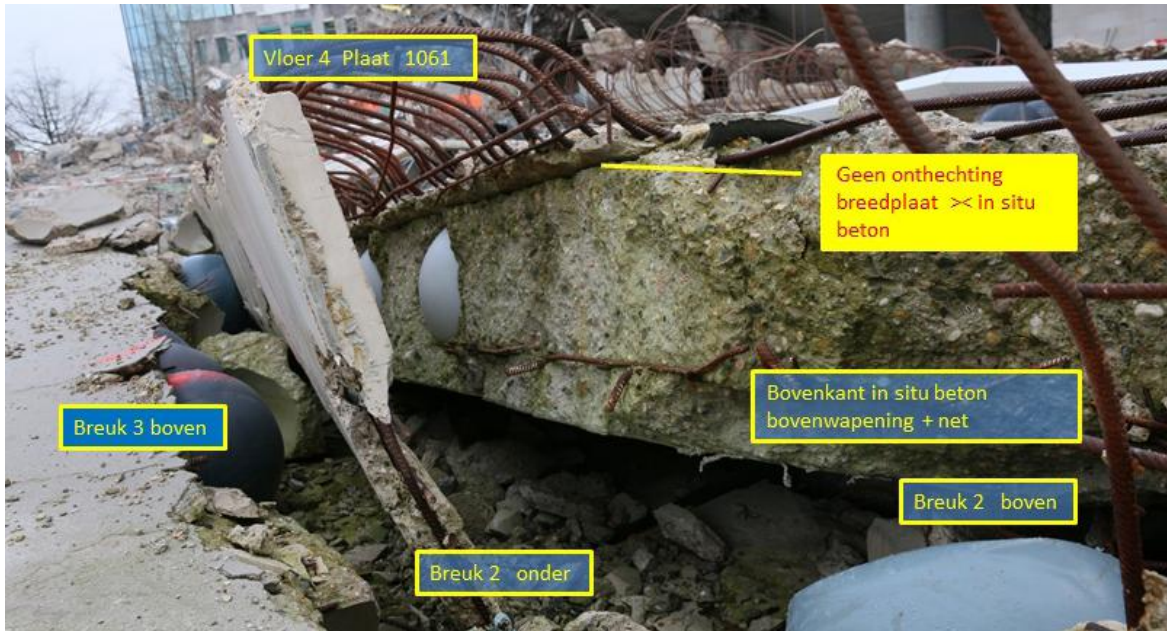
Bovenstaand beeld toont het detailzijaanzicht van het door de hoge energie omgeslagen vloerdeel van vloer 4, wat vervolgens breuk 3 op het vloerdeel aan de terminalzijde heeft veroorzaakt. Het eerste deel ter hoogte van breuk 2 mist het in situ beton en ook deels het beton van de breedplaat. Daarentegen is de breedplaat ondanks de impact van de val niet losgekomen van de opstort.

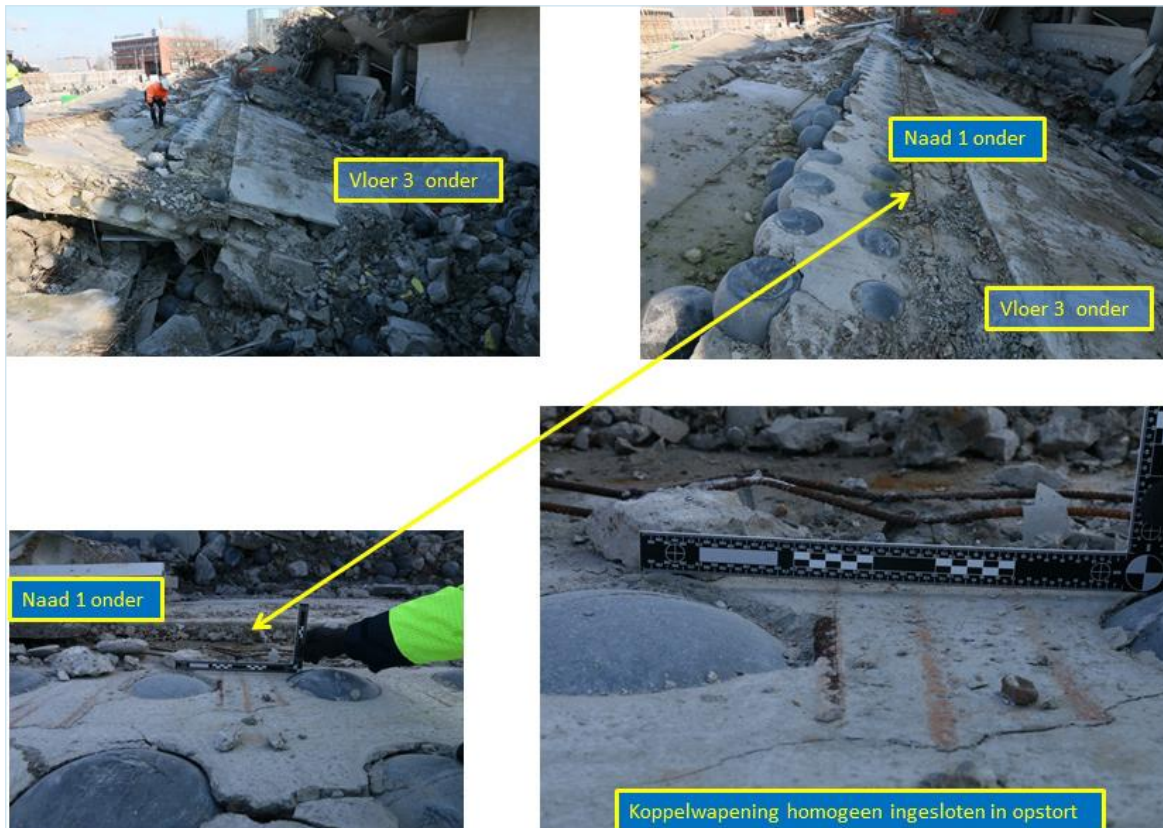
Figuur 32.

Tijdens het 'afpellen', is eerst het geroteerde vloerdeel van vloerlaag 3 blootgelegd. Dit deel heeft gelijke afmetingen als het vloerdeel 4 tussen breuk 1 en 2. Vastgesteld is dat vloer 3 ook gebroken is op de eerste bollenrij. Te zien is dat koppelwapening in het beton homogeen ingesloten ligt in het in situ beton. Het breukvlak verschilt uiterlijk sterk met het vloerdeel van vloerlaag 4.

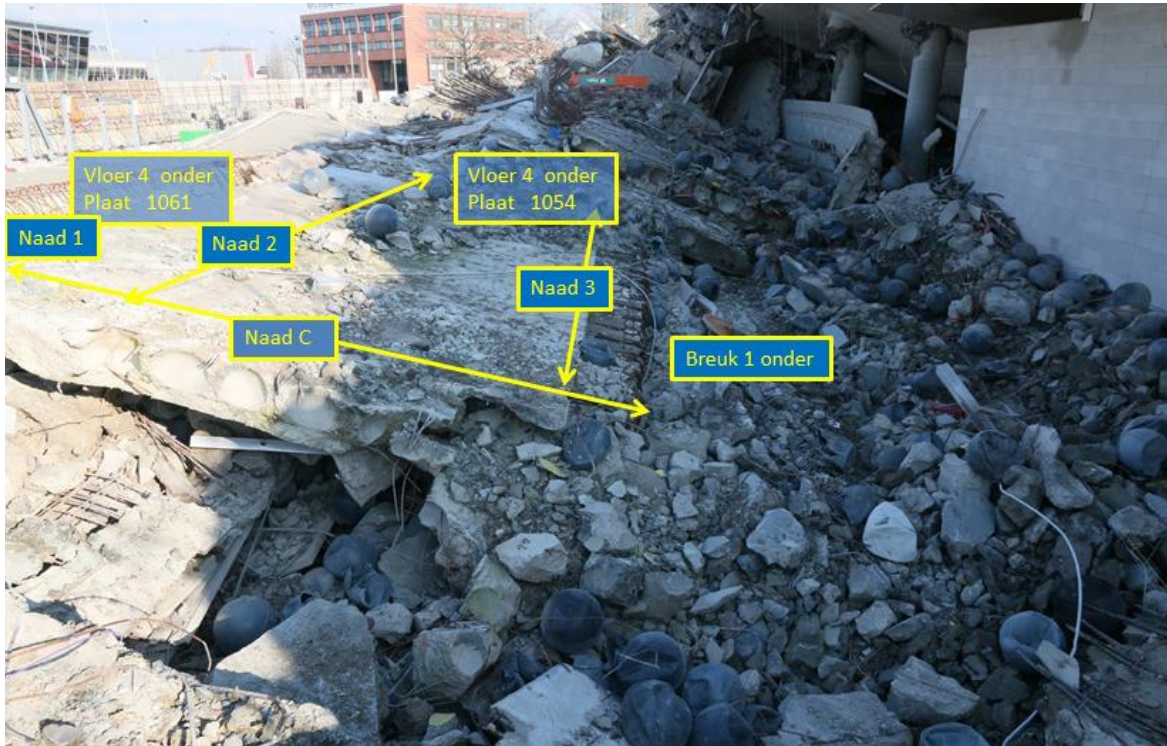
Figuur 34.

Tijdens het roteren van vloerdeel 4 is de val gestopt bij het raken van de grond. Vervolgens is de vloer doorgeslagen en als gevolg van de hoge energie is door de zwaai het einddeel van het vloerveld (breuk 1) omgeslagen. Deze heeft na de doorzwaai vervolgens breuk 3 veroorzaakt.

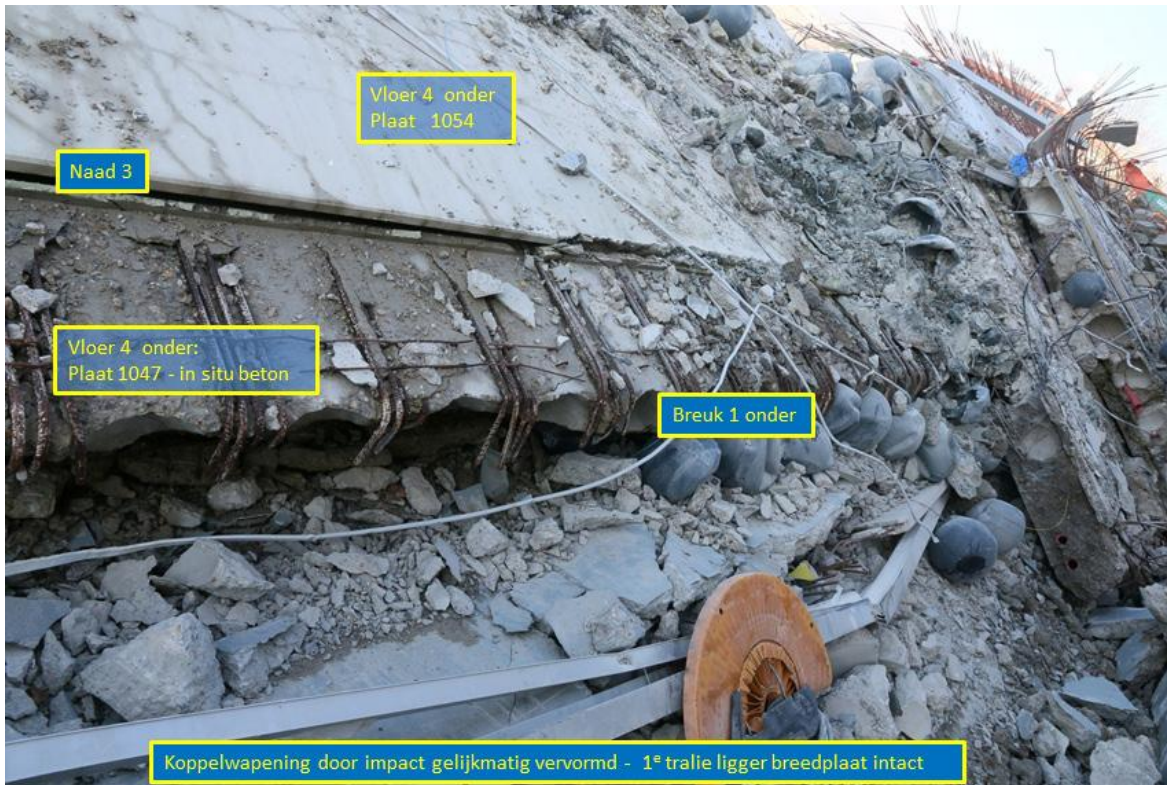
Figuur 36.

De opname toont breuk 1 in vloerdeel 4. De breuklijn is gelegen in de lengterichting over de centerlijn van de eerste bollenrij. De koppelwapening is conform de tekening aangetroffen. Plaat 1054 is ondanks de impact volledig verbonden met het in situ beton.

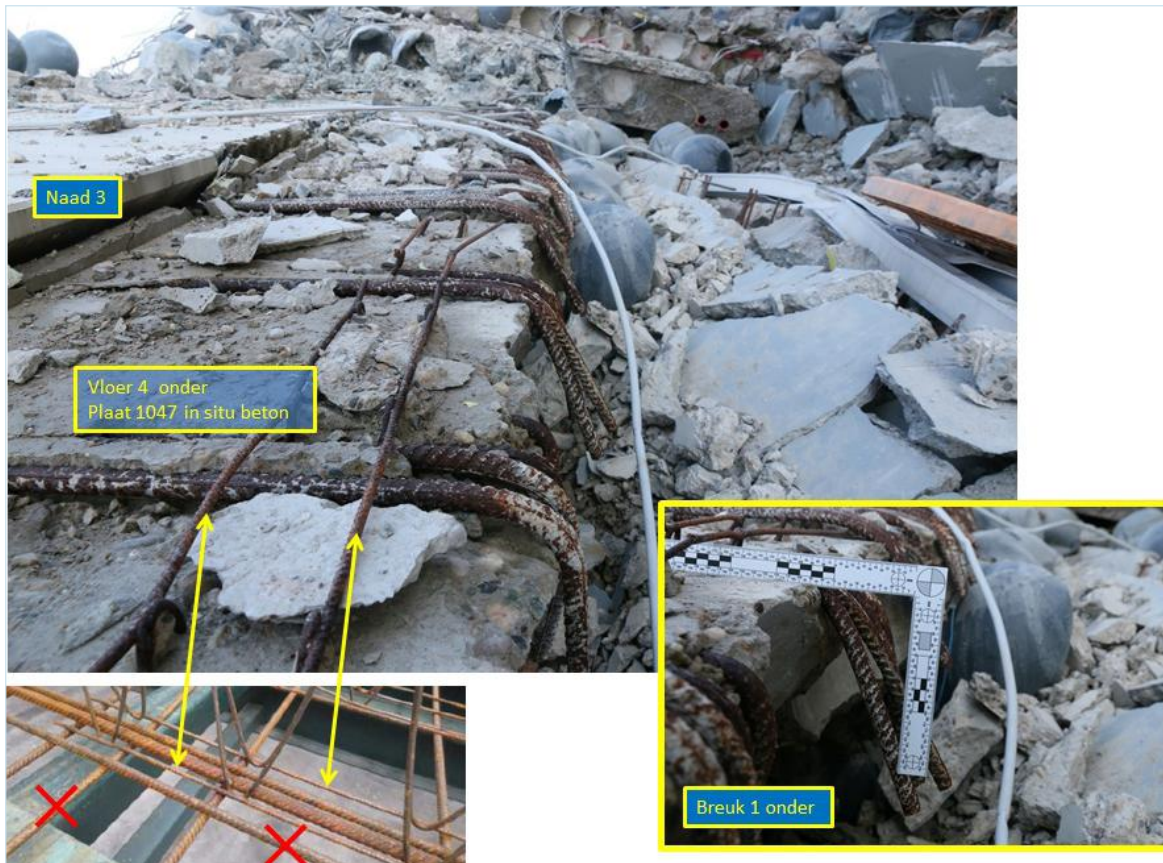
Figuur 38.

In detail: het geroteerde deel bestaat uit twee breedplaten. De koppelwapening in de onderwapening is conform de onderwapeningtekening aangetroffen en bedraagt $3 \times \varnothing 16 \text{ mm} \times 1 \times \varnothing 14 \text{ mm}$, waarbij de lengte van de wapening overal nagenoeg gelijk was.

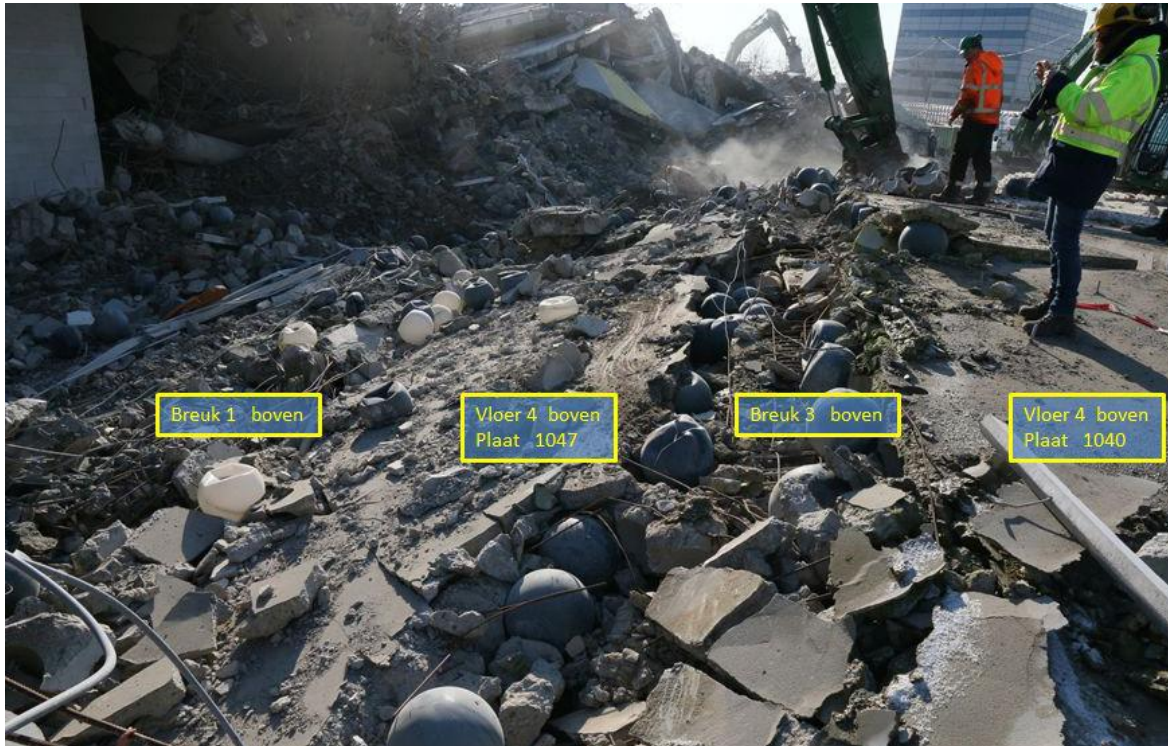
Figuur 41.

Te zien is dat door de impact van het neerkomen van het geroteerde vloerdeel 4 het deel met onder andere plaat 1047 dat vastzat aan plaat 1040, afgebroken is op breuklijn 3. Door de hoogte is dit deels naar beneden afgeschoven.

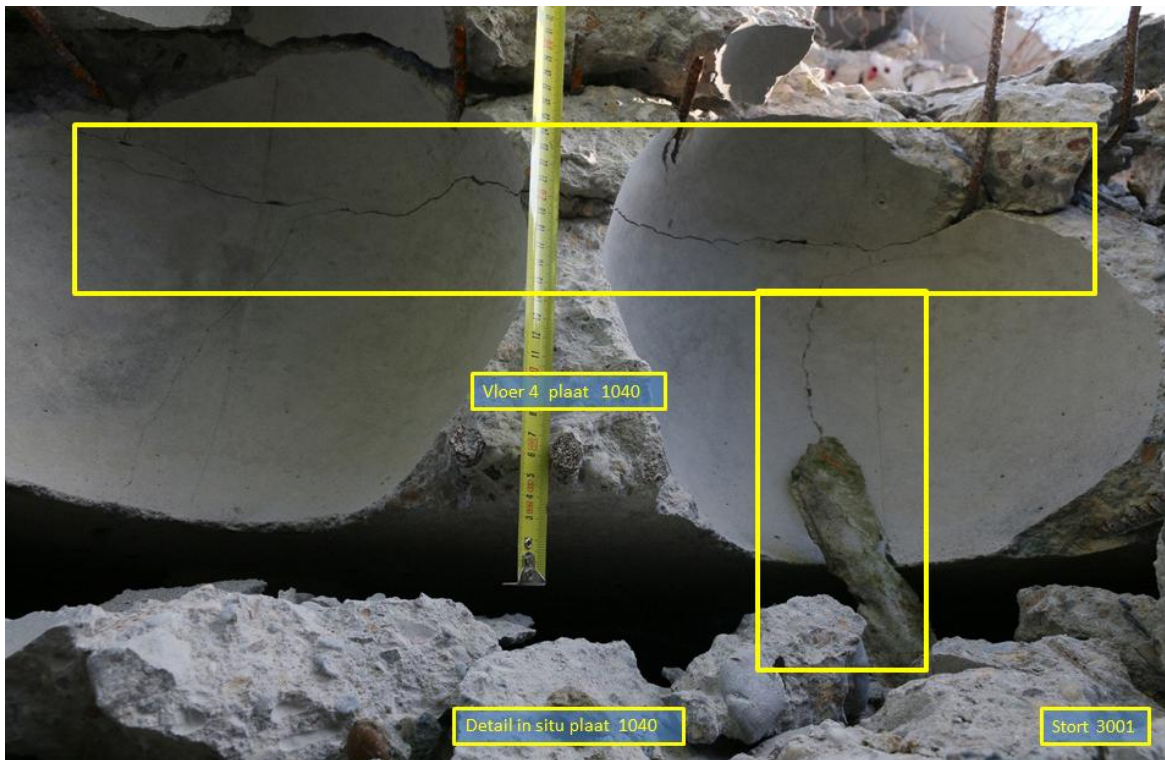
Het zicht haaks op breuk 3, staand op vloer 4, gezien vanaf de terminal. Door de impact van de klap is de opstort losgekomen van de breedplaten. Bij inspectie zijn in het in situ deel verticale en horizontale scheuren vastgesteld (zie onder).

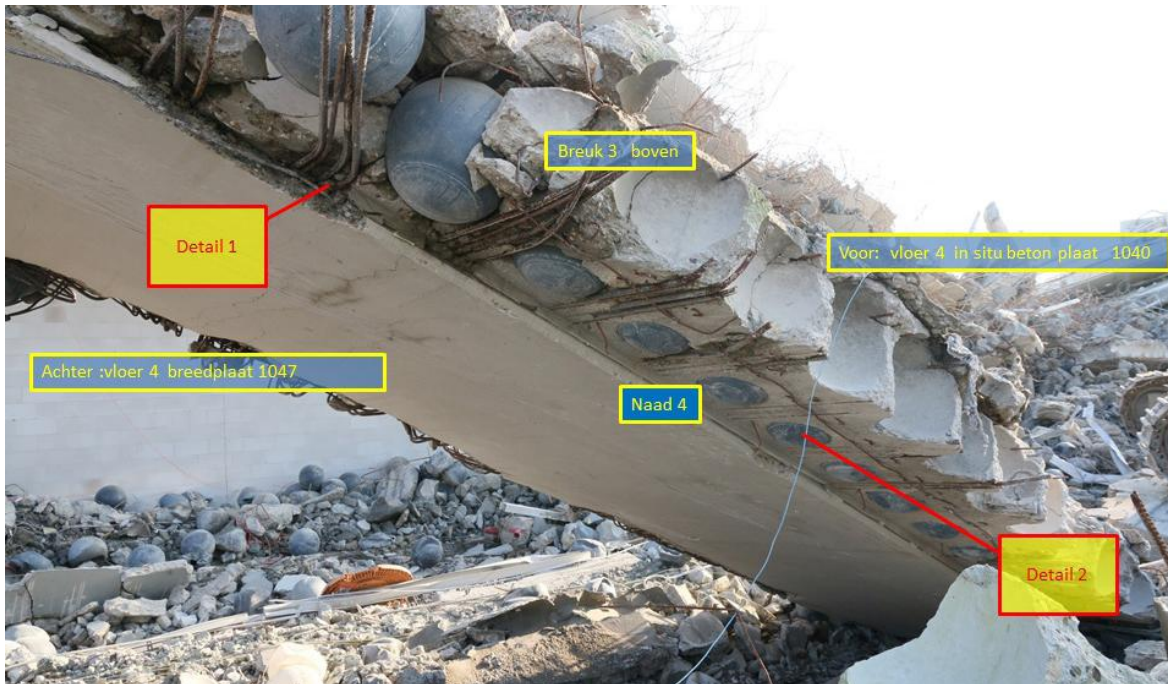
Detail van de overgang van het stortgedeelte, waarbij scheuren in het insitu beton waarneembaar zijn die parallel lopen aan de stortnaad. Kleine scheurtjes zijn ook waarneembaar in de breedplaat, maar manifesteren zich daar beduidend minder.

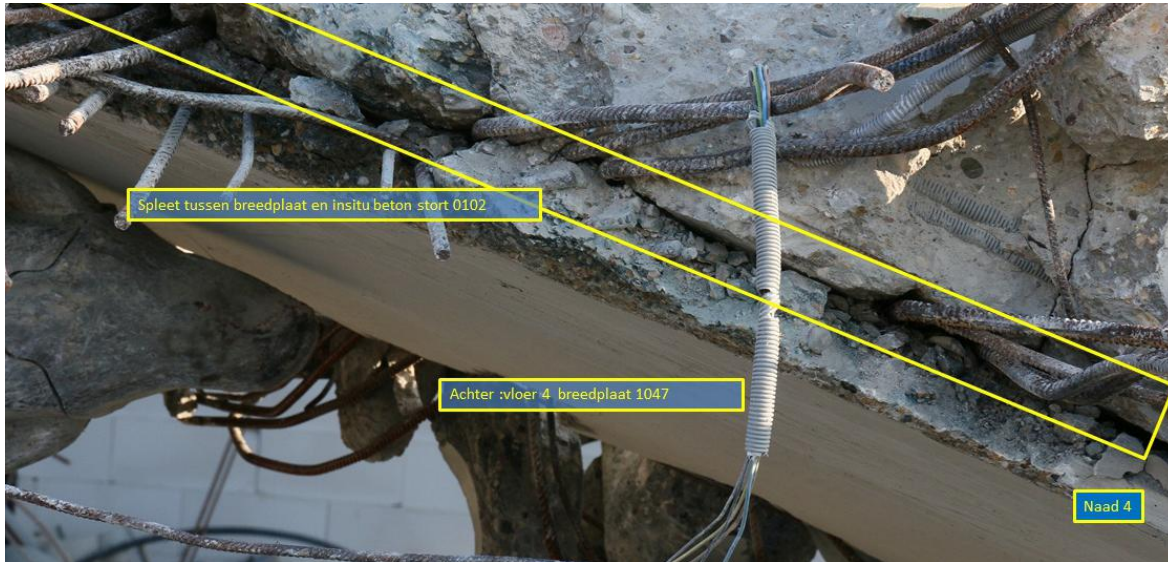
Op onderstaande foto is links een opmerkelijk verschil waarneembaar in de opstort. In de stort van 1 februari zit ruimte tussen de opstort en de breedplaat.

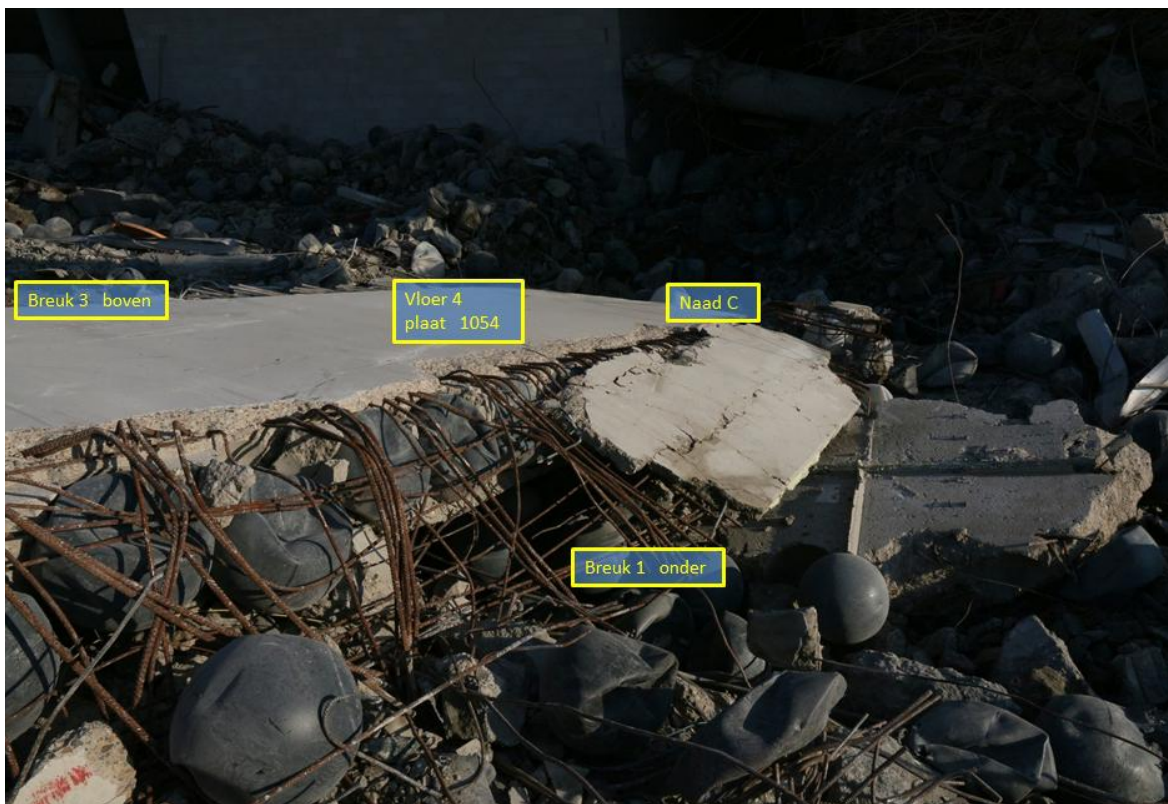
Door het neerkomen is de onderkant van plaat 1054, zoals eerder beschreven, verbrijzeld. De vereiste wapening in de breedplaat, evenals delen van de koppelwapening zijn aangetroffen. Langere lengtes $\varnothing 8 \times 6000$, bedoeld als vulling voor de koppelwapeningsnetten van de bovenwapening zijn echter niet aangetroffen.

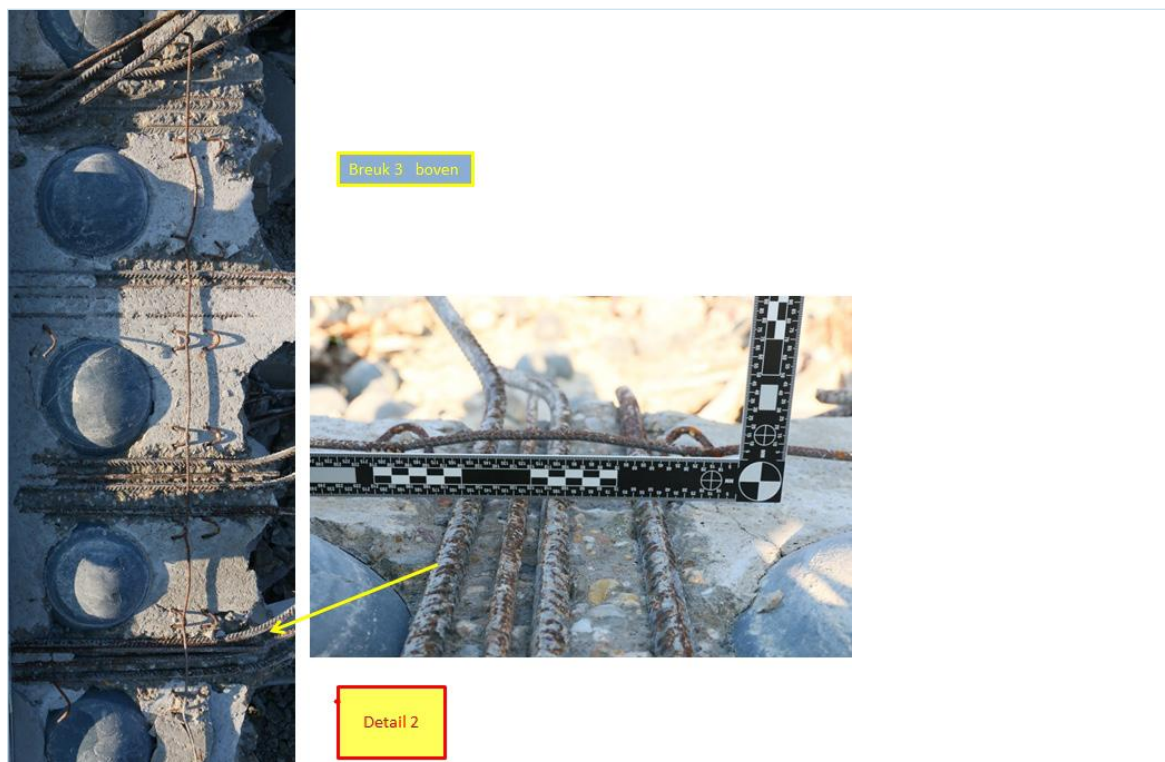
Figuur 51.

Detail 2: voor de oriëntatie, zie blz. 32. Het betreft hier de opstort van 30-01. De koppelwapening is homogeen ingesloten in het in situ beton. Wel is door de impact van de val het (gedeeltelijk) losbreken van de koppelwapening te zien.

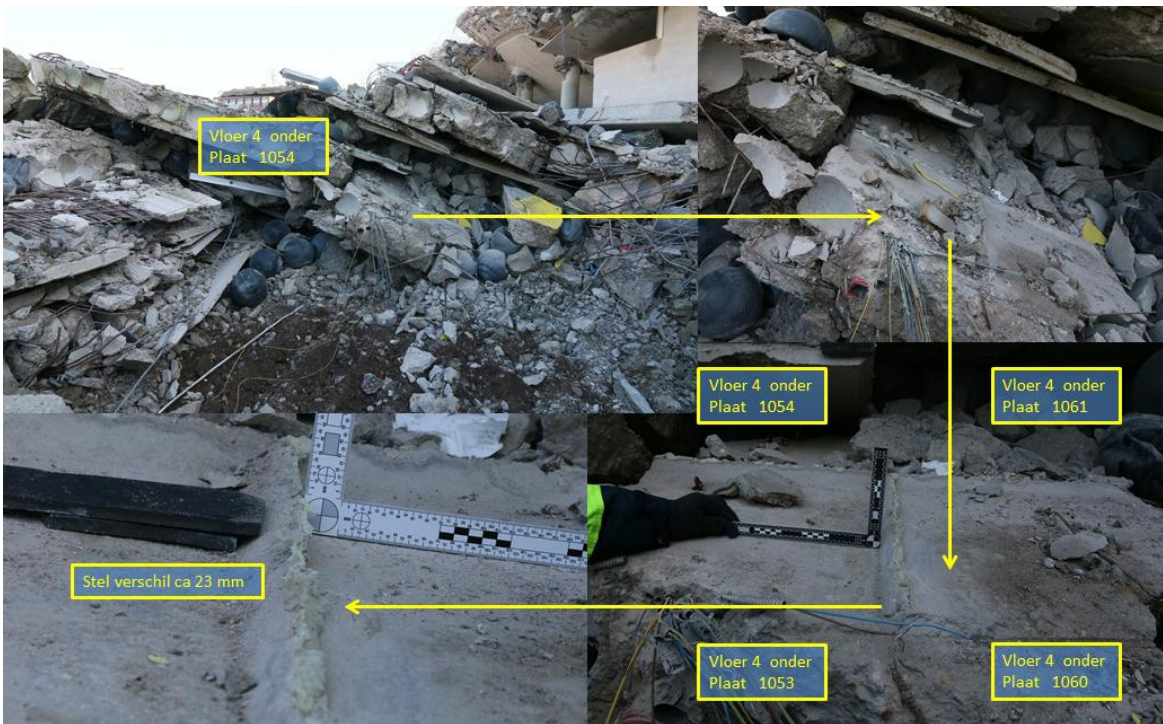
Figuur 53.

Na het weghalen van de vloerdelen is ter hoogte van naad D en naad 2 een hoogteverschil van ca. 23 mm vastgesteld in het in situ beton. Gelet op de vlakheid van de opstort en het nog aanwezige gestolde purschuim is dit verschil alleen terug te brengen op: 1 - een hoogteverschil veroorzaakt door het stellen van de breedplaat; of - waarschijnlijker - 2 - een dikteverschil in breedplaten als gevolg van de toegestane tolerantie ($\pm 10\text{mm}$ per plaat 1060 te dun?).

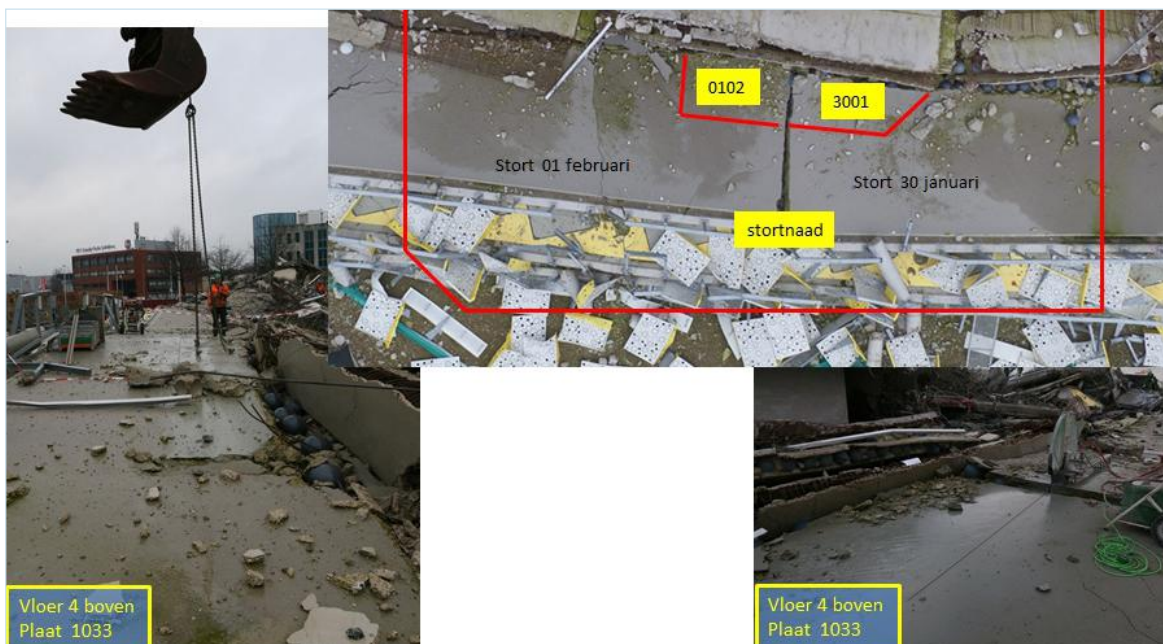
Figuur 54.

Ter hoogte van de stortnaad op vloer B-4 bij de overgang tussen stort 4B1 en 4B2, zijn tijdens de sloop twee blokken uitgezaagd voor aanvullend onderzoek. De uitgenomen delen zijn gekozen met het oog op de verschillende stortdagen, te weten 30 januari 2017 en 01 februari 2017.

Tijdens het uithijzen van het deel 0102 zat de opstort vast, maar is tijdens het hijsen losgekomen van de breedplaat. Dit werd veroorzaakt door het feit dat een deel uit het zicht vast bleek te zitten.

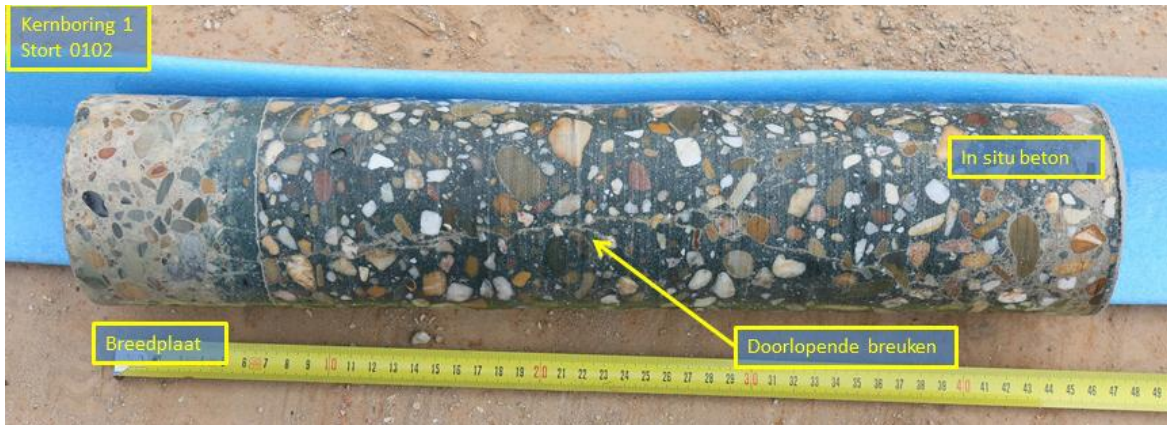
Figuur 55.

In de uitgenomen stukken zijn zes kernboringen verricht om verder te analyseren. In twee gevallen bleek de kern van de opstort en de breedplaat intact, dat wil zeggen, nog verbonden te zijn. In drie gevallen bleek de breedplaat los te komen bij het loshalen, door het slaan op de kernboor. Bij de zesde boring faalde de boor.

Verder is vastgesteld dat scheuren/breuken in de uitgezaagde blokken aanwezig waren die ook parallel liepen aan de stortnaad. In de onderstaande foto is dezelfde foto als negatief beeld te zien van kernboring 1 waardoor de tekening van de scheur/breuk beter zichtbaar is.

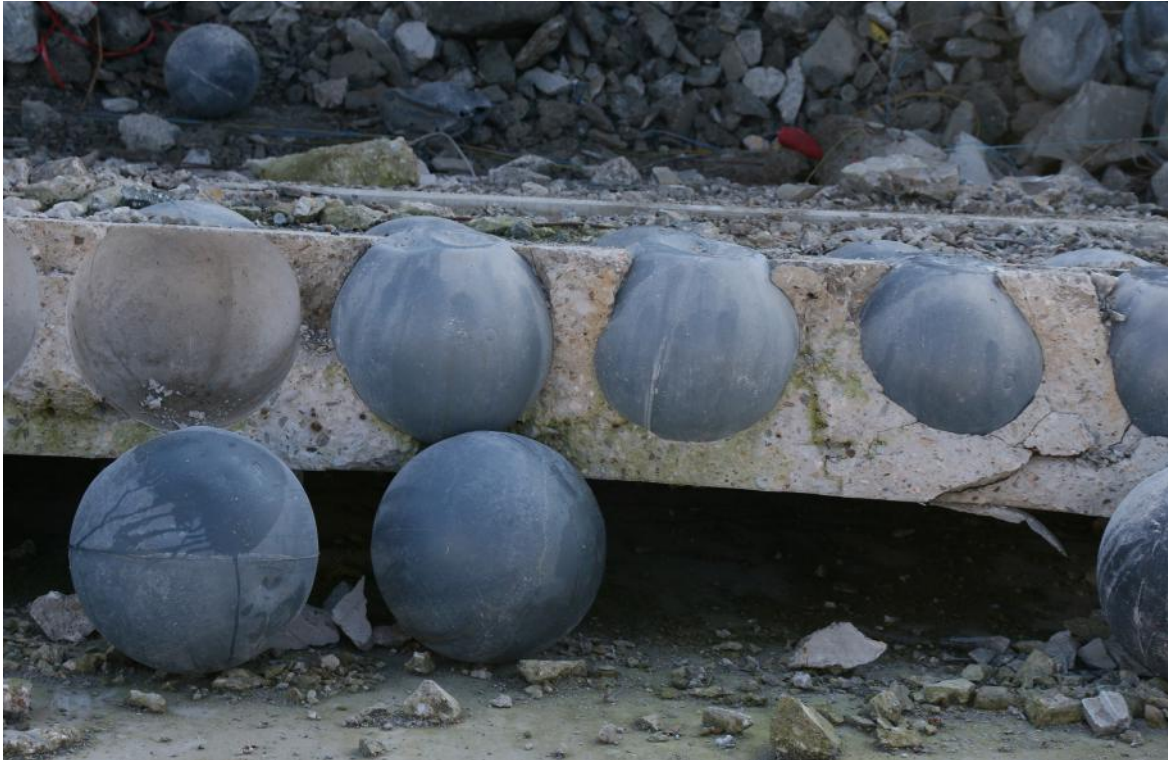
Figuur 58.

Vulling van de bollen met water: de bollen zijn tijdens de sloop frequent gecontroleerd en door de sloper gescheiden van de ander materialen. Slechts in drie gevallen zijn ballen aangetroffen die deels (enkele liters) waren gevuld met water.

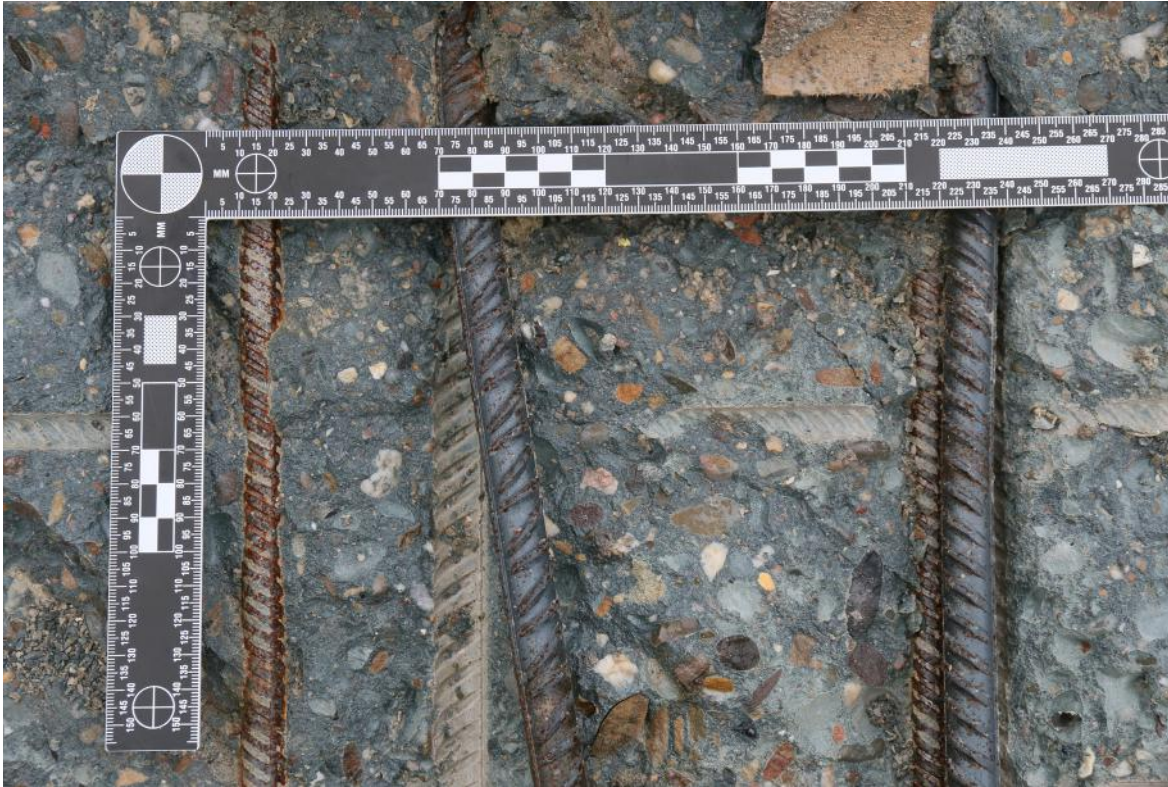
Figuur 59.

Kwaliteit wapeningsstaal: aangenomen is dat volgens specificatie B500B toegepast zou worden. Op grond van de vergelijking van het profielen en toetsing is vastgesteld dat het gaat om B500B. Er zijn geen vervormingen vastgesteld anders dan breuken in de wapeningsnetten.

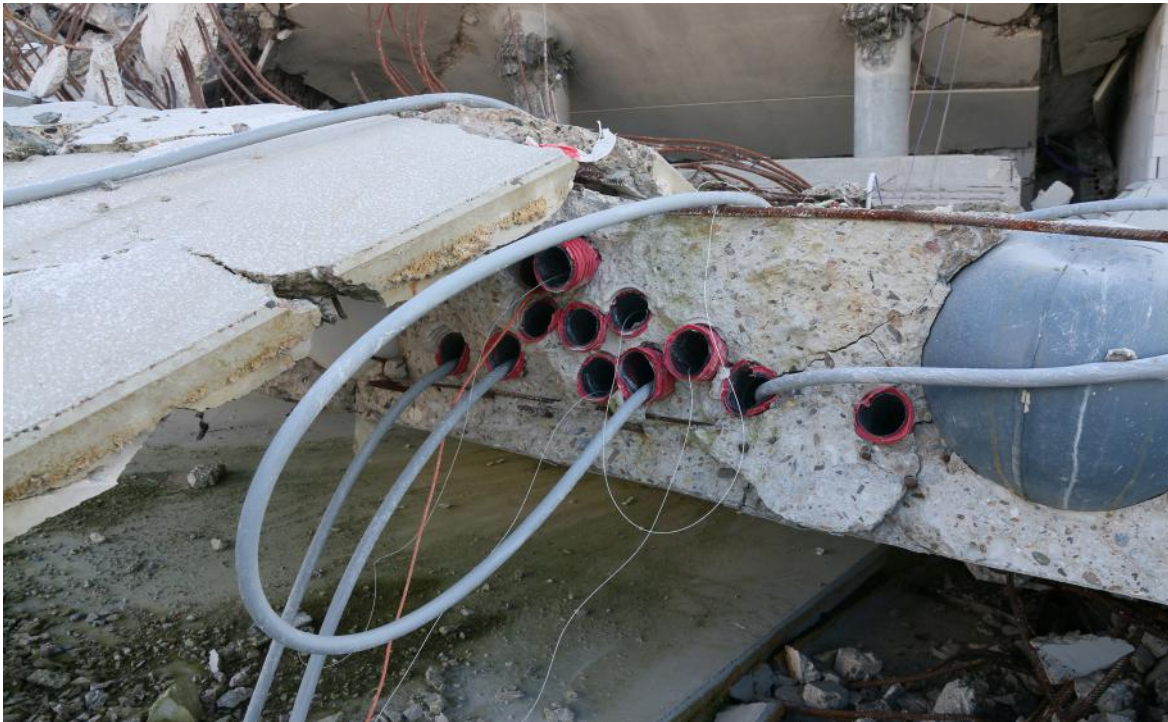
Figuur 60.

Op verschillende etages zijn nesten van mantelbuizen aangetroffen die waar het gaat om de sterkte van de vloer vragen oproepen. Vloer 4 was echter slechts voorzien van twee mantelbuizen.

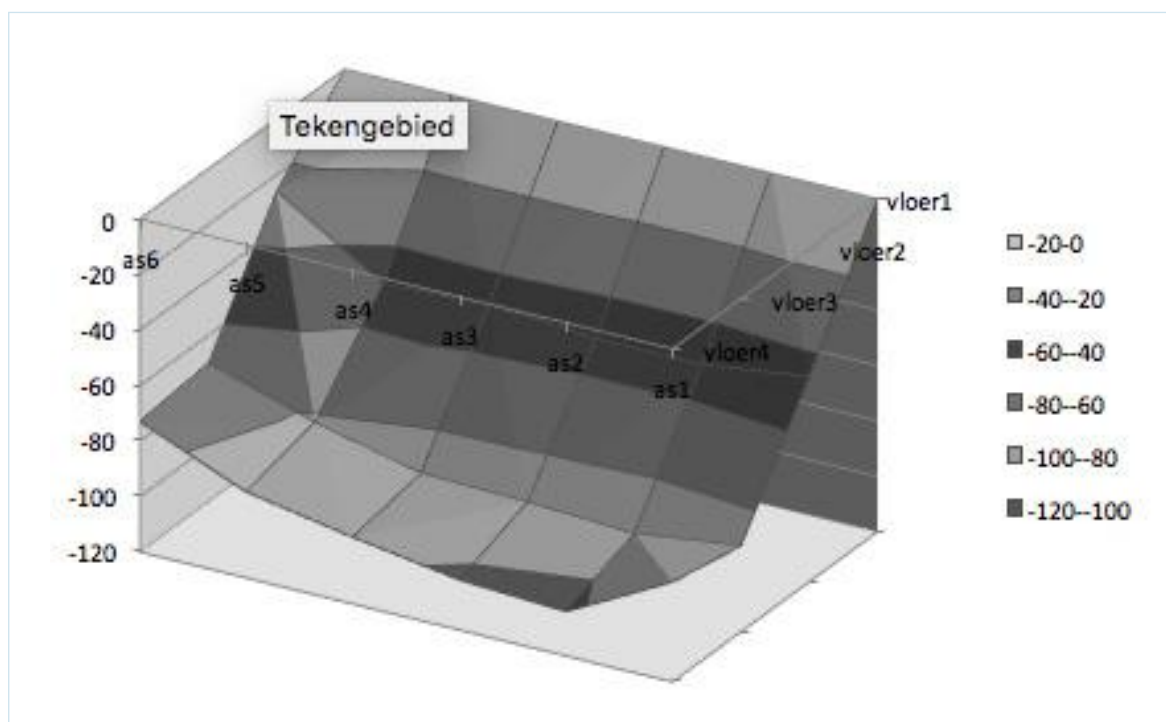
Figuur 63.

De vloer zoals toegepast in het bezwiken bouwdeel kende vanuit het ontwerp een toeg van 125 mm, die na uitharden door het eigen gewicht van de vloer ca. 45 mm en maximaal 55 mm zou mogen doorbuigen. De vloeren bleken zich in de praktijk echter anders te gedragen, zo is uit metingen in bouwdeel A na de instorting gebleken. Uit analyse is gebleken dat deze grotere doorbuiging ook parallel verloopt met de aanpassing naar het wintermengsel.

De bovenstaande grafiek betreft de weergave van de inmeting in snede AB, welke door BAM is vastgesteld op zes meetpunten. De vloer mag maximaal tussen de 45 en 55 mm doorbuigen. Te zien is dat met name de vloerdelen 3 en 4 het dubbele halen.
