ONDERZOEKRAAD
VOOR VEILIGHEID

Technisch onderzoek parkeergebouw Eindhoven Airport

Bijlage C van het rapport Bouwen aan constructieve veiligheid

Lessen uit instorting parkeergebouw Eindhoven Airport

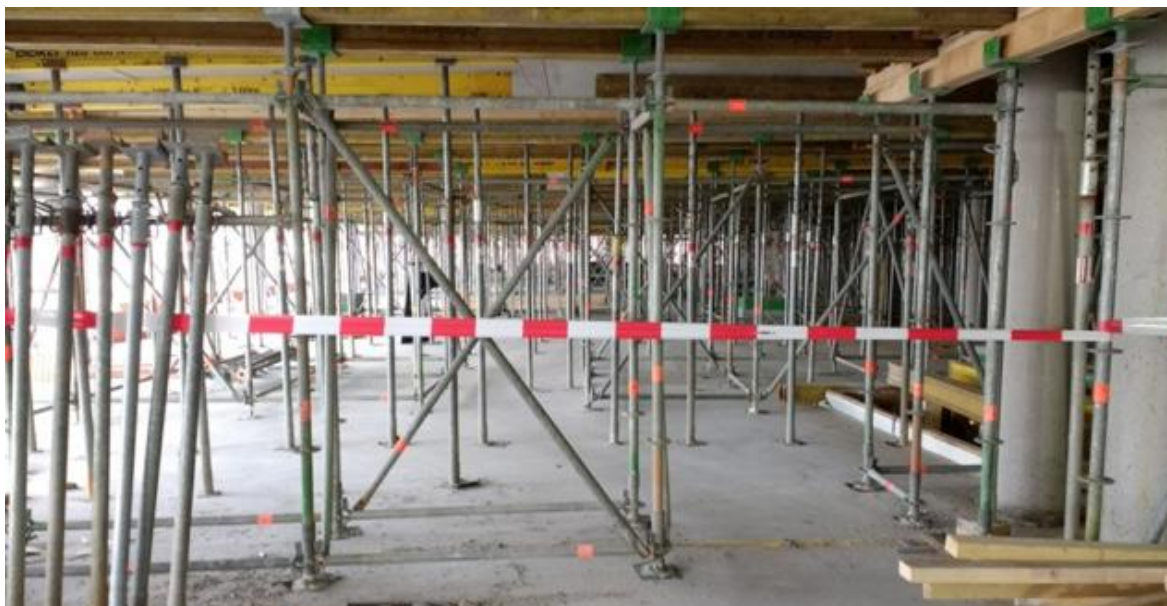
Gelet op de losse stempels (voor het plaatsen van de breedplaten waren de Dokaliggers met latten gekoppeld) is de richting van de stramienen gevolgd. Van het daadwerkelijk ontlasten is dan ook geen sprake geweest. Uit het onderzoek is verder gebleken dat de stempels, met name bij de toog, nagenoeg niet te lossen waren tijdens het schrikken en ook nadien bij het ontlasten, vanwege de hoge druk. Bij het lossen moest met regelmaat (mechanisch) geweld worden toegepast, waarbij met een voorhamer moest worden geslagen, om de schroefspindels te kunnen lossen. Hierbij is het voorgekomen dat de oren van de spindels zijn kromgeslagen.

Figuur 68: Oriëntatie 2B- 1 De foto toont vele op spanning (krom)staande losse stempels 27 januari.

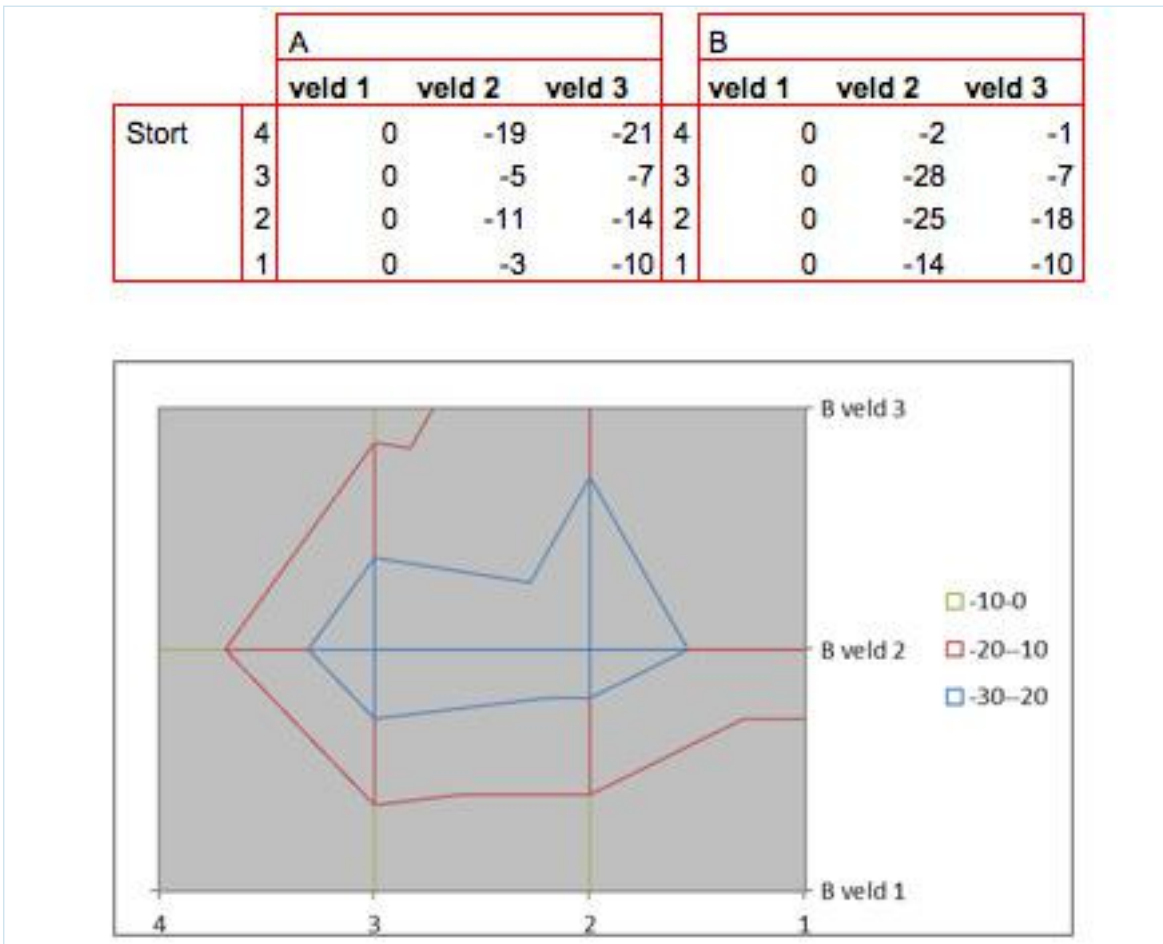
Wanneer echter de informatie anders wordt beschouwd dan alleen de afdracht van en aan de vloeren maar ook wordt gekeken naar de voortgang van het storten, is te zien dat in bouwdeel 4 stort B2 structureel achterliep in verhouding met B1 en B3.

Figuur 73/74: Vertraagde stort in dagen.

In de originele planning was tussen elke vloer een gemiddelde opgenomen van maximaal vier dagen. Alleen voor de stort tussen vloer 4B 1 en 4B2/3 was meer tijd uitgetrokken in verband met het kerstreces. Door het systematisch achterlopen van de stort in met name vloer B2, heeft dit een doorwerking gehad in de bovenliggende vloeren. Eerder is al vastgesteld dat vloerdeel 2B2 nimmer is geschrokken omdat de tijd ontbrak. De voortgang vereiste dat de ondersteuning direct geplaatst zou worden om de planning te halen. Op het moment dat op 9 februari 2017 de onderstempeling onder vloer 3 werd weggehaald, moest deze zichzelf dragen, vermeerderd met het gewicht van de ondersteuning en vloer 4B2.

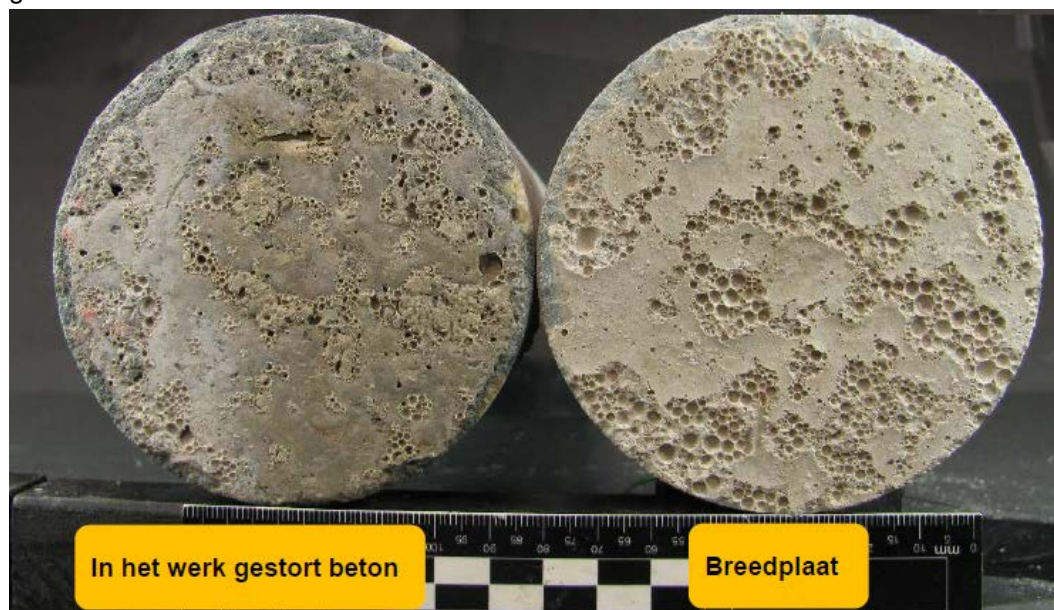
Het hechtvlak van een aantal van de kernen ziet er glad uit en vertoont erg veel luchtbellens. Slechts bij één kern was er sprake van hechting tussen het in situ en prefabbeton. De mate van hechting is niet gemeten. Bij meerdere kernen is geconstateerd, dat er veel luchtbellens zitten aan de bovenzijde van de breedplaat (bij grensvlak). Daarnaast is de toplaag (bovenste 15 – 20 mm) van het prefabbeton ontmengd en gescheurd.

Figuur 3: Voorbeeld hechtvlak plaat 0102 - Kern 3.

Het gladde oppervlak, de grote hoeveelheid luchtbellens en de zwakke toplaag van de breedplaat leiden tot een significant minder sterke hechting tussen het in situ beton en de prefab schil.

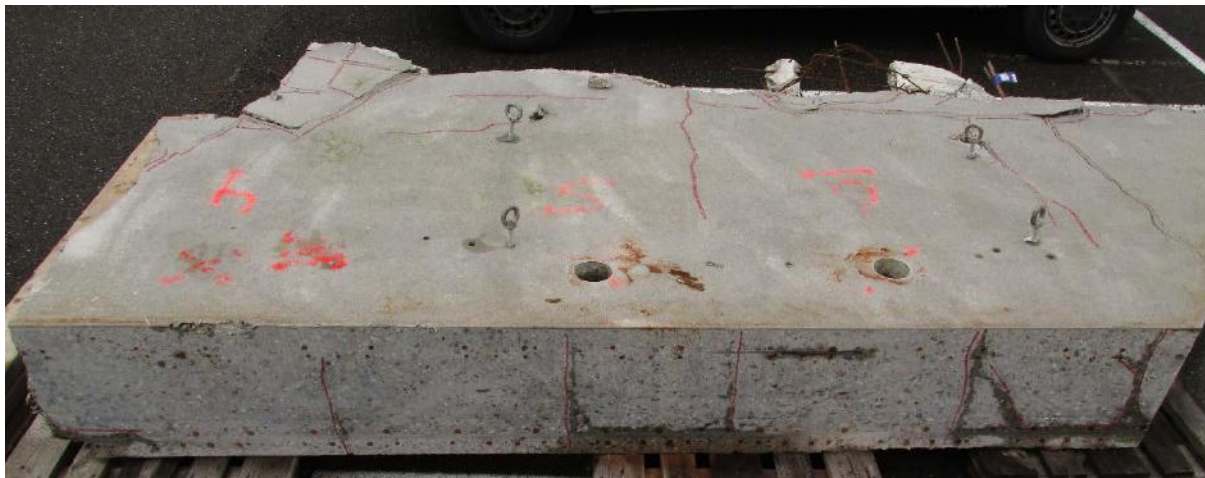
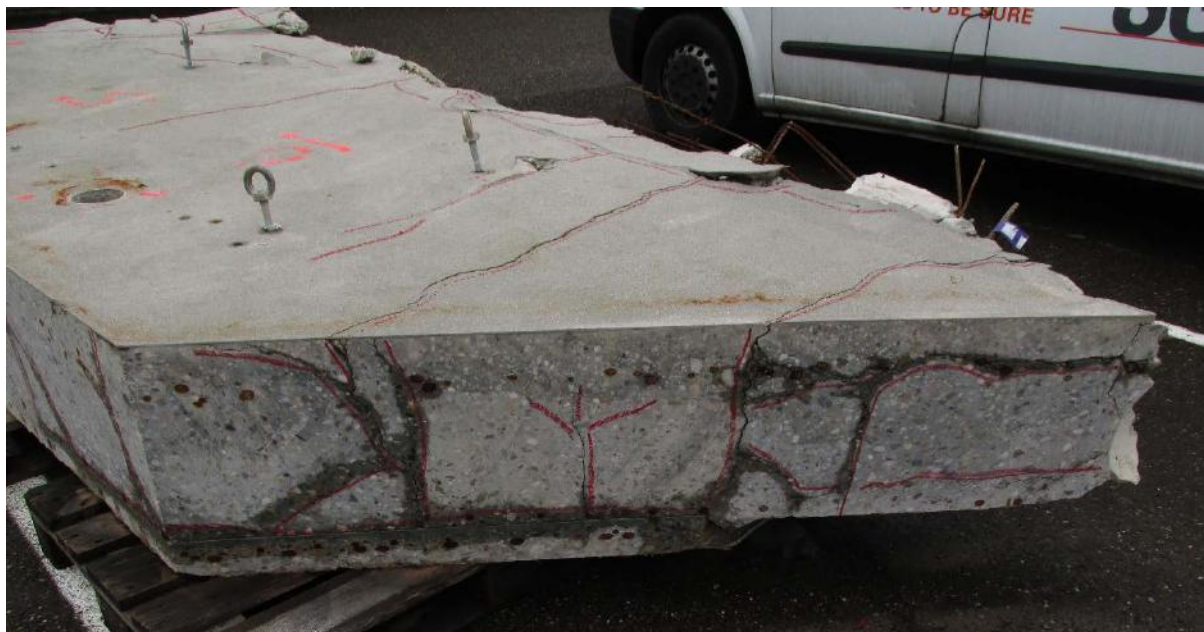
Onderstaande foto's tonen plaat 3001 na opdrogen en markeren van scheuren. De belangrijkste waarnemingen:

- a) De plaat bevat meerdere, min of meer parallel lopende verticale scheuren. De oriëntatie van de scheuren is haaks op de plaatlengte.
- b) De breedplaat is gedeeltelijk onthecht van de druklaag. Dit is herkenbaar aan de met water gevulde luchtspleet (na gedeeltelijk opdrogen).
- c) De verticale scheuren gaan door de gehele dikte van de druklaag en lopen door in de breedplaat op locaties met hechting. Indien de scheur stopt op het grensvlak met de breedplaat, dan is hier geen hechting aanwezig.

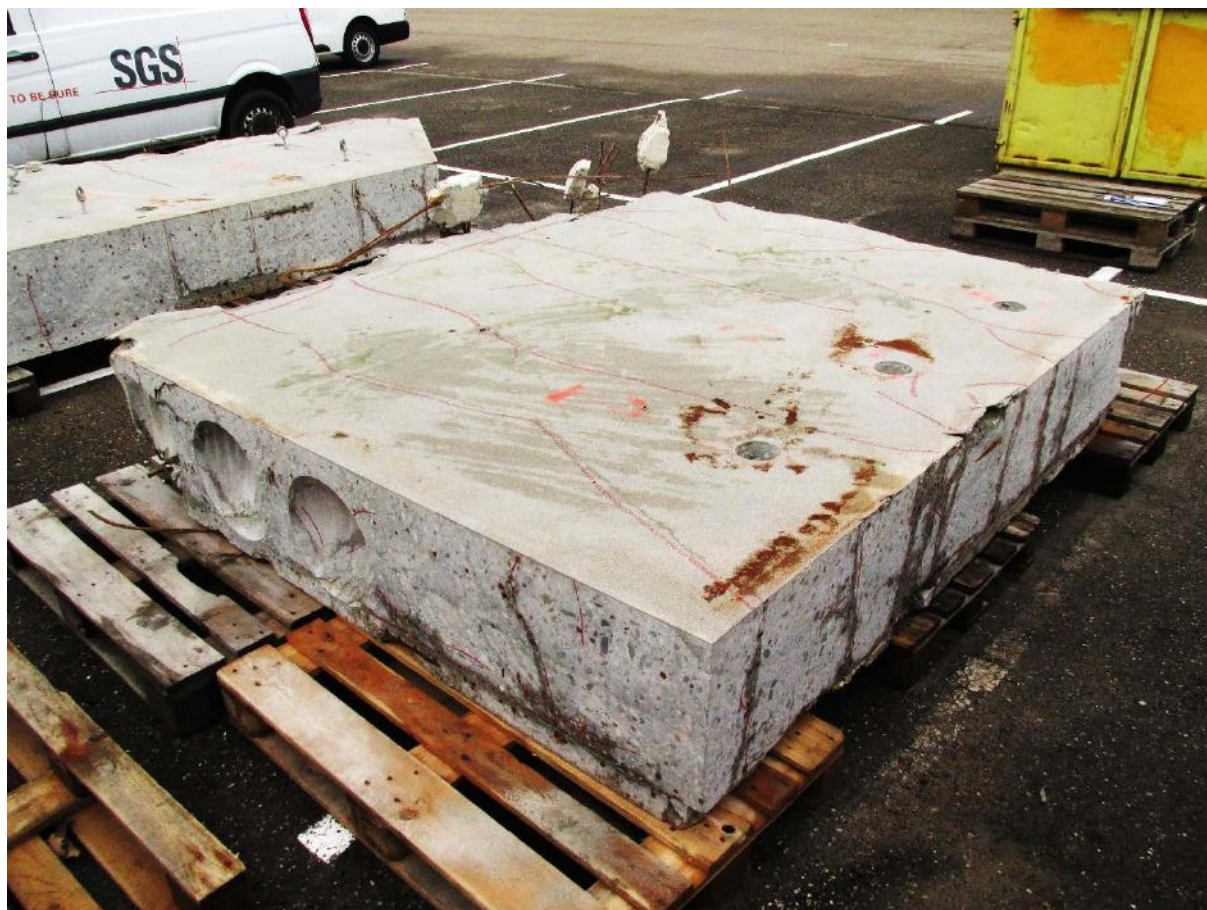
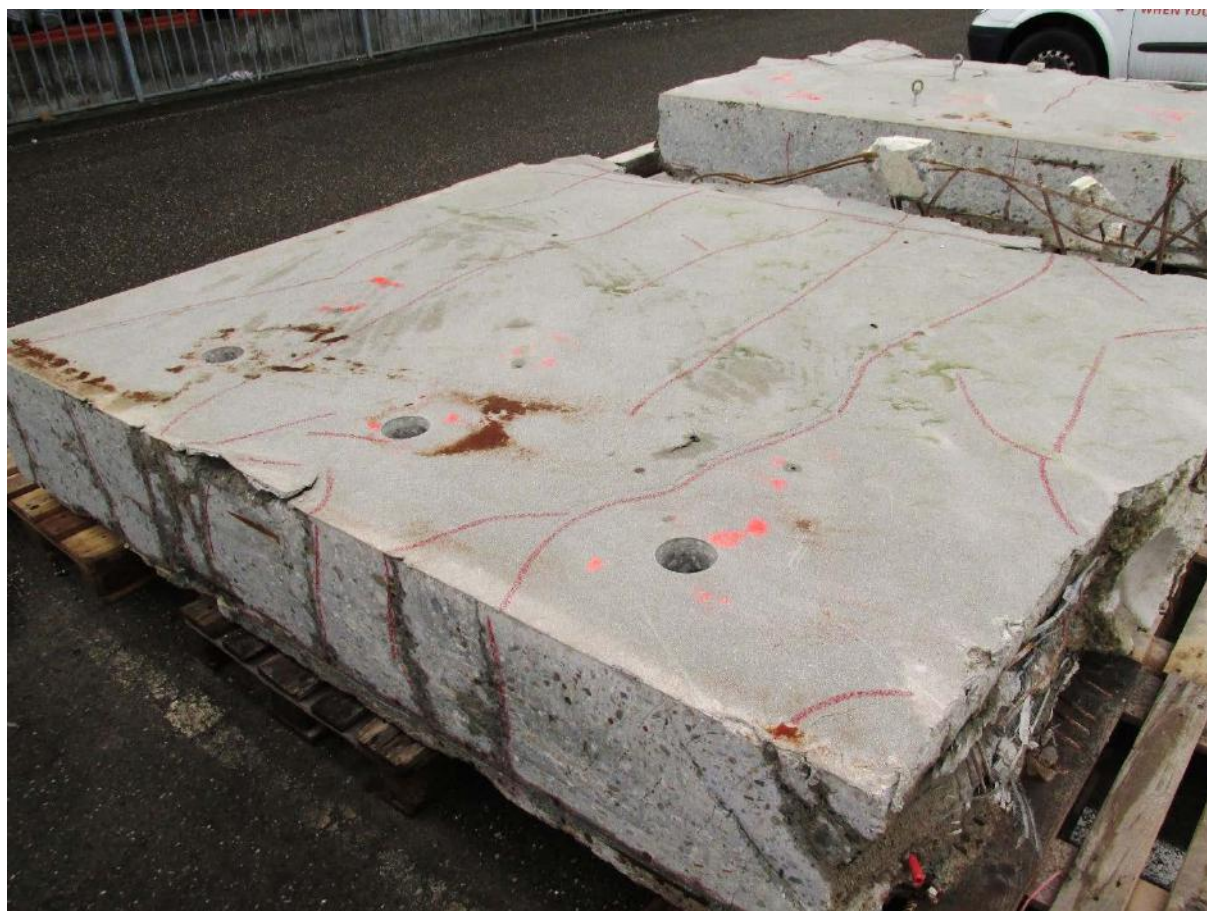
Foto 4 en Foto 5 tonen plaat 0102 na opdrogen en markeren van scheuren. De waarnemingen:

- a) Ook in deze plaat komen meerdere parallele, verticale scheuren voor, haaks op de plaatlengte.
- b) De breedplaat is vrijwel overal onthecht van de druklaag.
- c) De verticale scheuren gaan ook door de hele druklaag, maar lopen doorgaans niet door in de breedplaat.

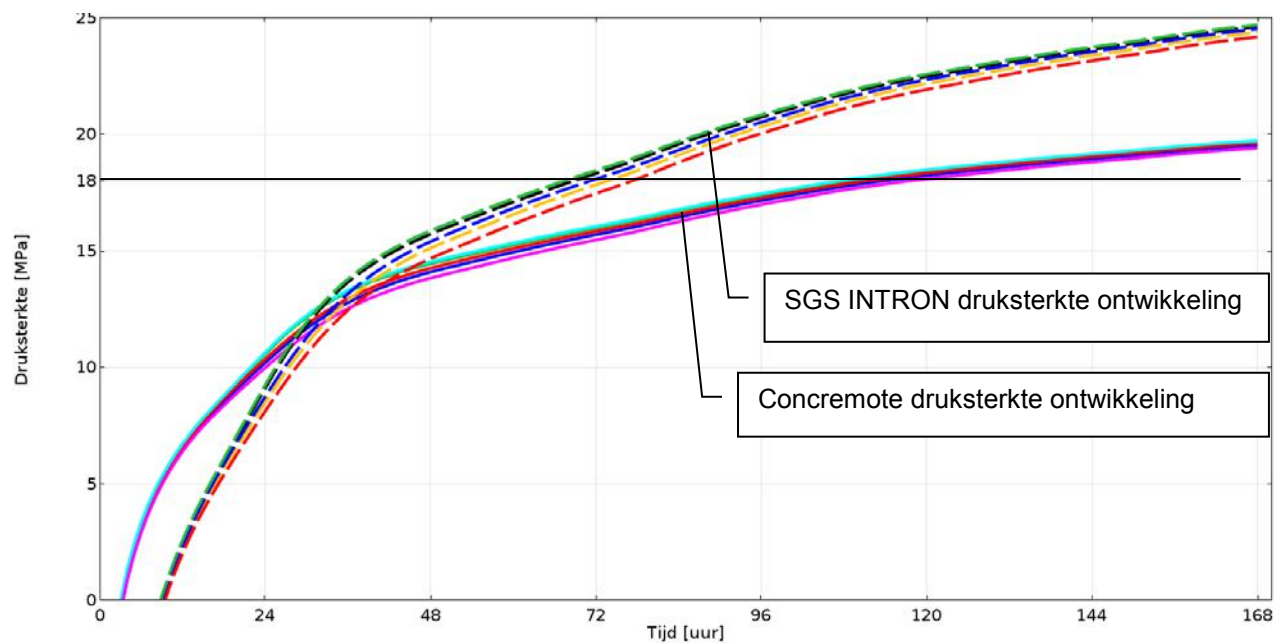
Figuur 11: Gesimuleerde druksterkte ontwikkeling vanaf 07:00 op 30-01-2017

Het moment dat 18 MPa wordt bereikt ligt op ongeveer 3 en 5 dagen na het storten (voor resp. de sterkteontwikkeling gemeten door SGS INTRON en die opgegeven in de Concremote). Met andere woorden op vrijdag 02-02-2017 en zondag 04-02-2017.

Volgens de bouwvolgorde (zie bijlage F) is de vloer die op 30-01-2017 gestort is, op 06-02-2017 geschrokken. Er is dus zelfs in het conservatieve geval (de druksterkte ontwikkeling uit de Concremote) nog 2 dagen marge.

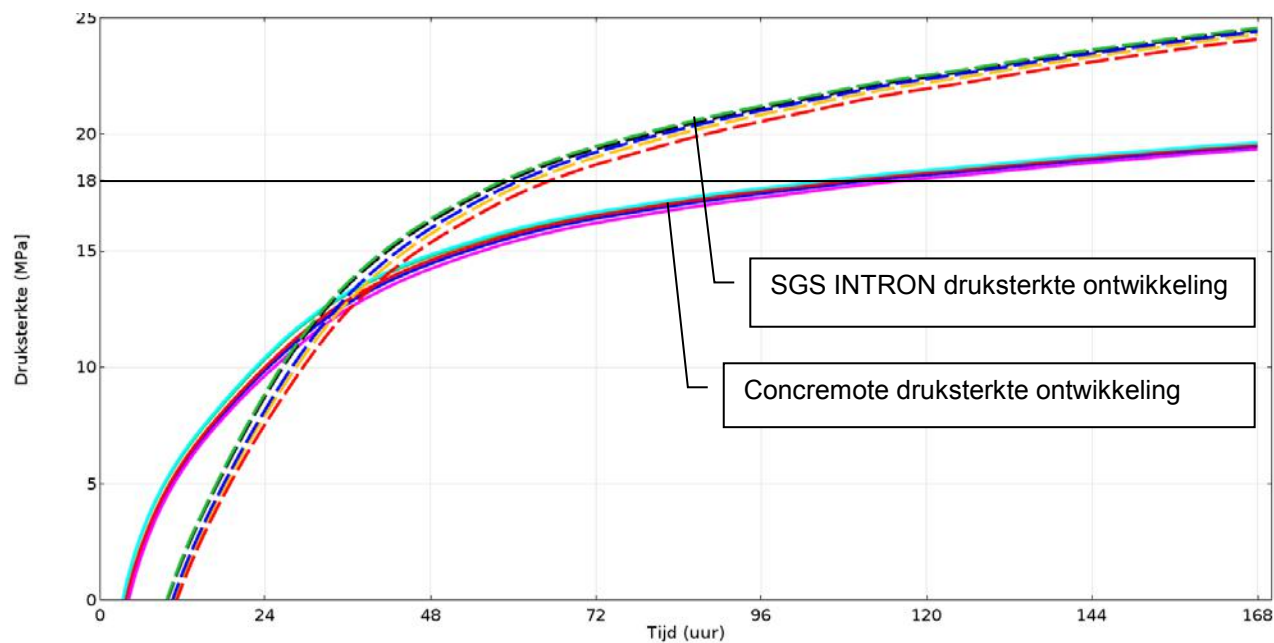
Figuur 13: Gesimuleerde druksterkte ontwikkeling vanaf 07:00 op 01-02-2017

Het moment dat 18 MPa wordt bereikt, ligt op ongeveer 2,5 en 4,75 dagen na het storten (voor resp. de sterkteontwikkeling gemeten door SGS INTRON en die opgegeven in de Concremote). Met andere woorden op zondag 04-02-2017 en dinsdag 06-02-2017.

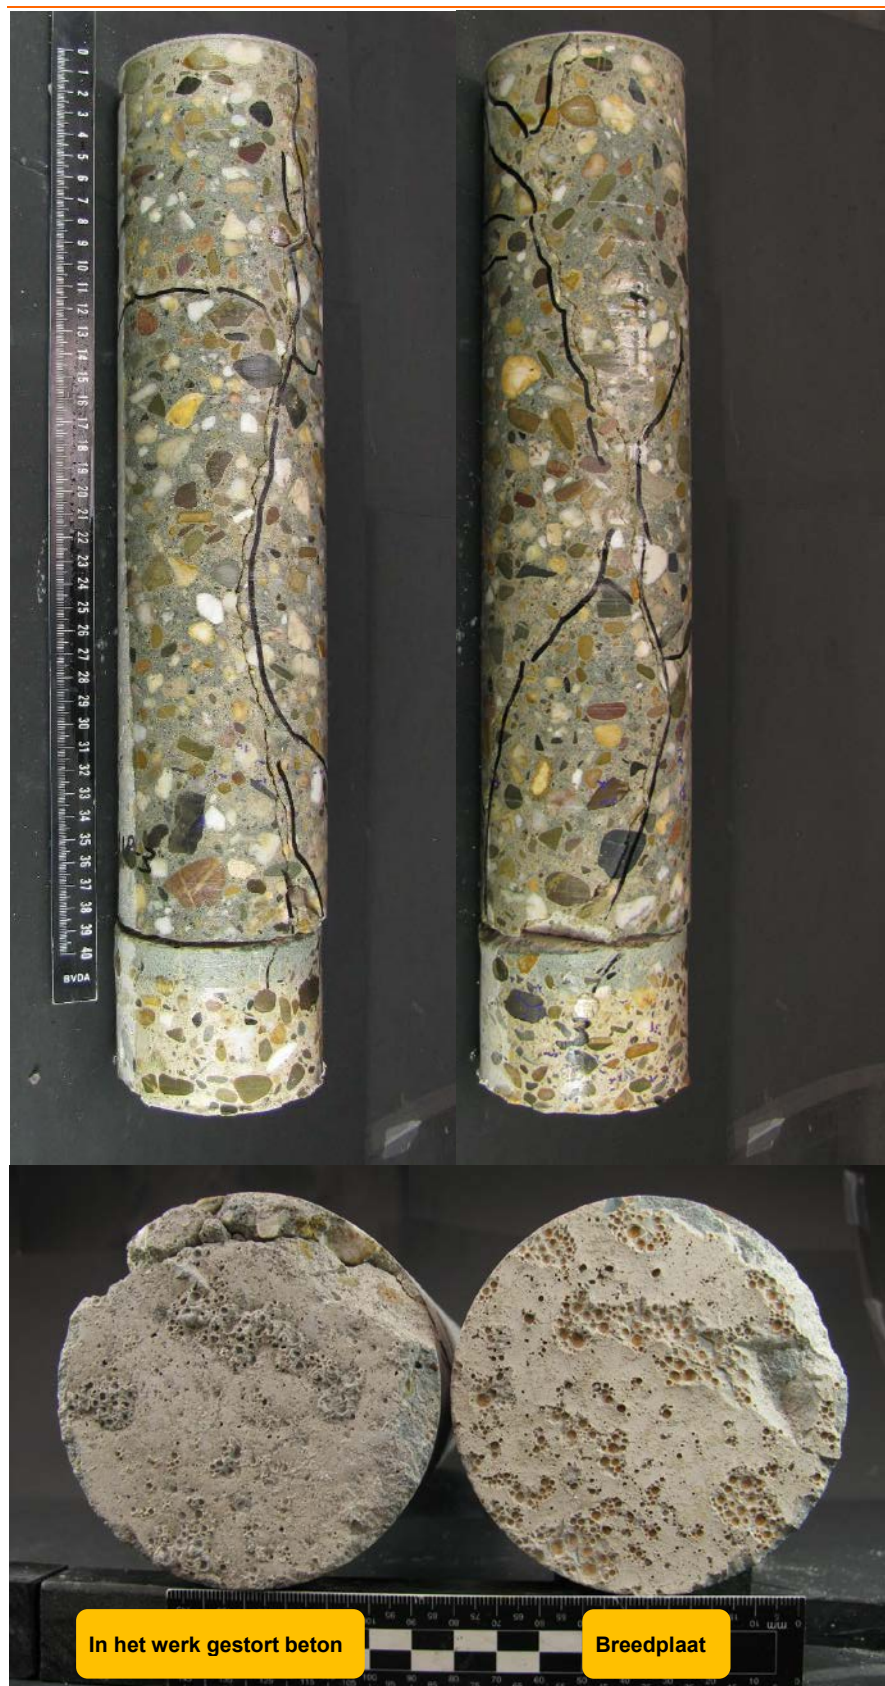
Kern 1+1b (180918-3) kernbeschrijving

De bovenste twee foto's geven het zijaanzicht van de betonboorkern weer. De kern is "nat" gefotografeerd. De onderste foto geeft het vlak tussen het in het werk gestorte beton (onder links) en de breedplaat (onder rechts) weer.

Er is geen hechting tussen het in het werk gestorte beton en de breedplaat.

In de kern (in het werk gestort beton en de breedplaat) zijn scheuren aanwezig. De gescheurde delen hebben samenhang. De scheuren zijn met zwarte stift op de foto's gemarkeerd. De scheuren verlopen hoofdzakelijk evenwijdig aan de lengterichting van de kern. De scheuren verlopen door 6 korrels van het grove aggregaat. De scheurwijdte lijkt naar de bovenzijde toe af te nemen. Scheurwijdtes variëren tussen < 0,1 en 0,6 mm. De scheuren in het in het werk gestorte beton lopen niet in de breedplaat door.

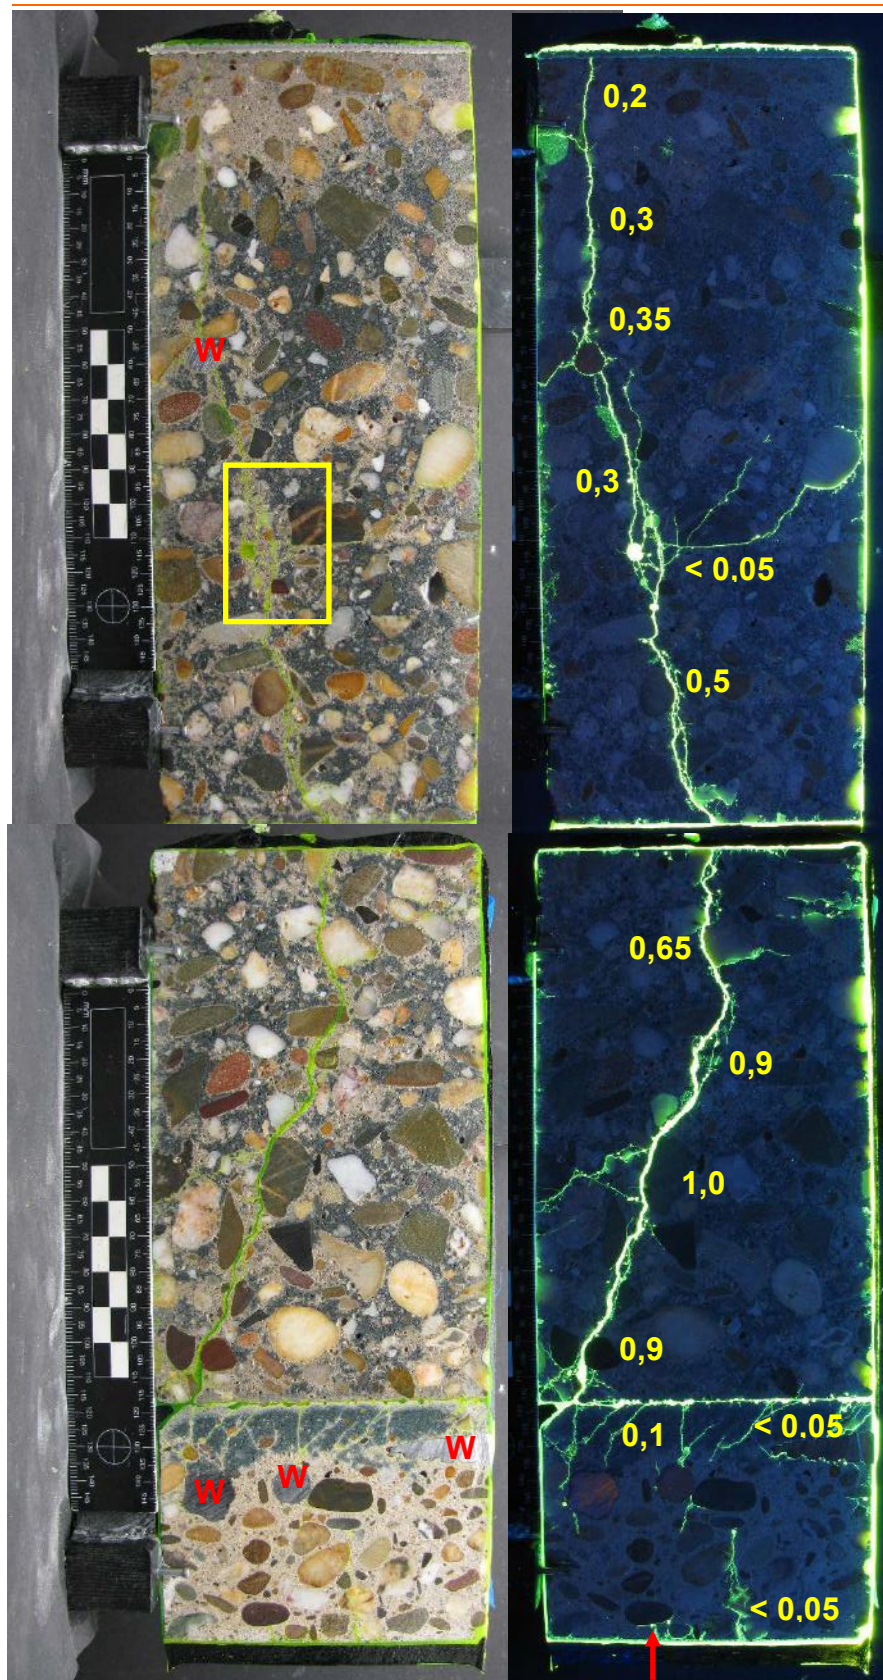
Kern 1+1b (180918-3) Fluorescentie onderzoek

De linker foto's geven de langsdoorsnede van de ingeharste kern bij daglicht weer. De langsdoorsnede bij daglicht is "nat" gefotografeerd. De rechter foto's geeft de langsdoorsnede onder UV licht weer. De scheurwijdtes zijn in gele cijfers in de foto's in mm gemarkeerd. De locatie waarvan het slijpplaatje is gemaakt is in de foto met een geel kader aangegeven.

Er is geen hechting tussen het in het werk gestorte beton en de breedplaat.

Er is één scheur aanwezig die enigszins vertakt in het in het werk gestorte beton. De scheur loopt door 6 toeslagkorrels van het grove aggregaat en is hoofdzakelijk evenwijdig aan de lengterichting van de kern georiënteerd. De scheur verloopt over de volledige lengte van de kern maar loopt niet door in de breedplaat. Er zijn geen zogenaamde pastabruggen te zien. Er zijn geen zogenaamde waterlenzen, permeabele zones onder het toeslagmateriaal of bleedingkanalen te zien.

Er zijn een 10-tal scheuren in de breedplaat aanwezig. Deze zijn met name in het bovenste deel van de kern (Het ontmengde deel) aanwezig. De scheuren lopen door 3 toeslagkorrels van het grove aggregaat en in hoofdzakelijk evenwijdig aan de lengterichting van de kern georiënteerd. De scheuren verlopen niet over de volledige lengte van de breedplaat. Er zijn geen zogenaamde pastabruggen te zien.

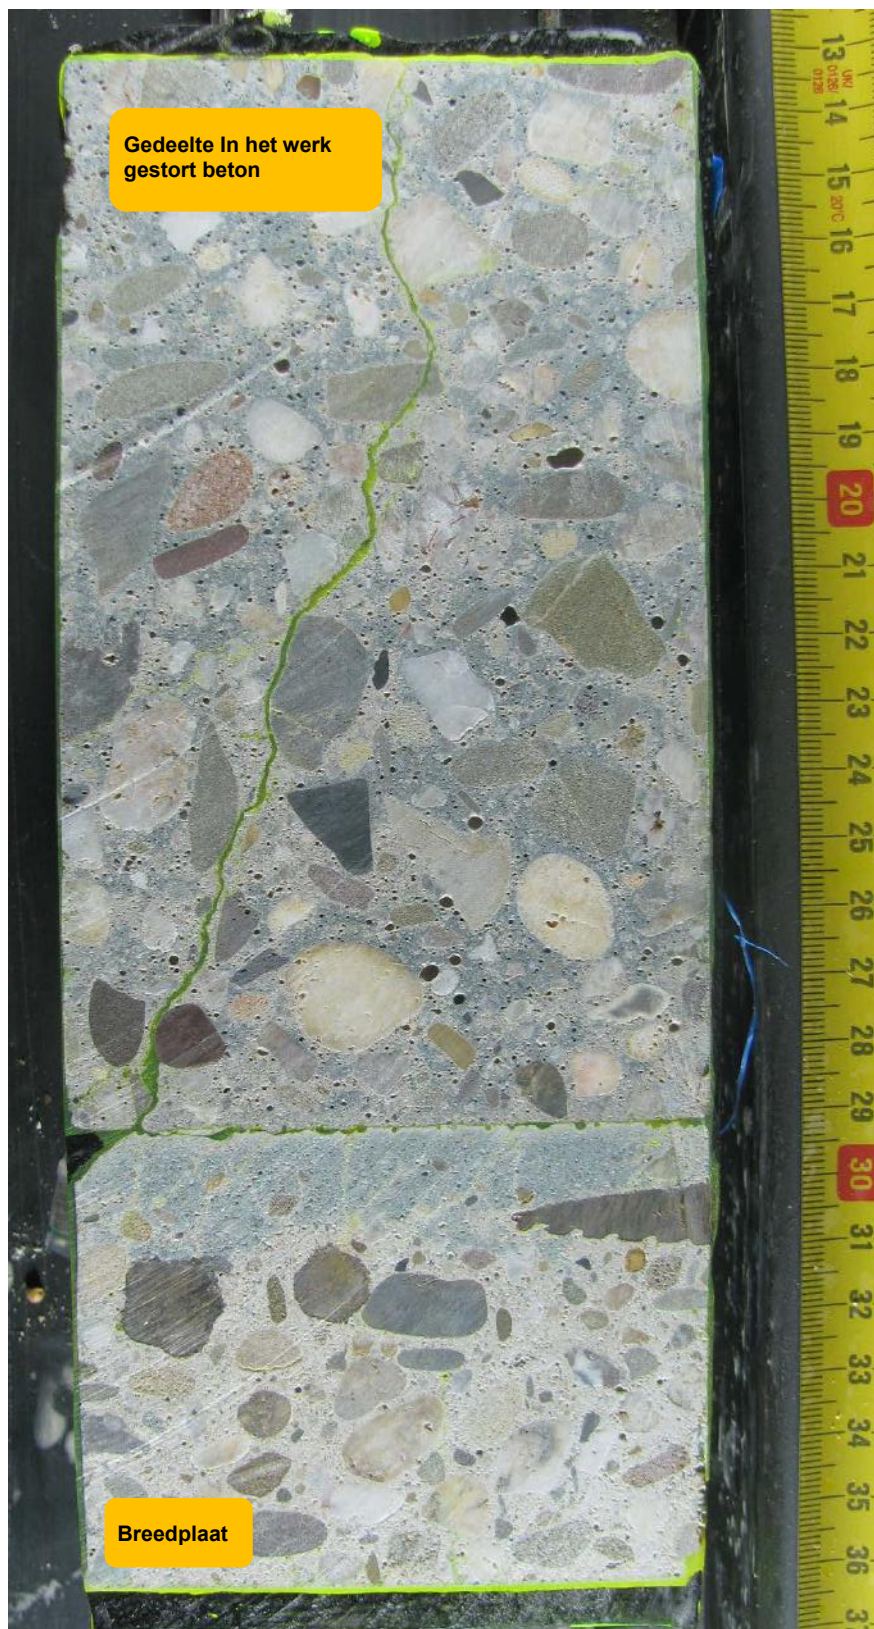
Kern 1+1b (180918-3) foto slaglicht

Foto: De langsdoorsnede van een gedeelte van het in het werk gestort beton en de breedplaat is onder slaglicht gefotografeerd. Luchtbellen tekenen zich hierbij donker af.

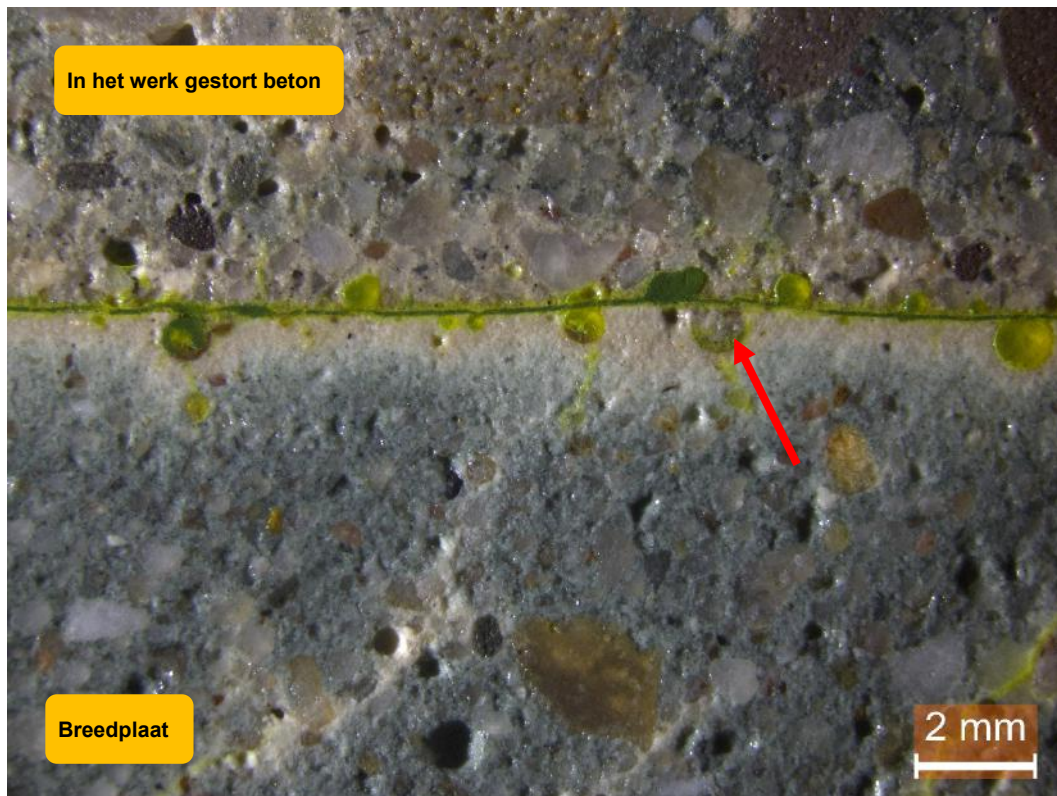
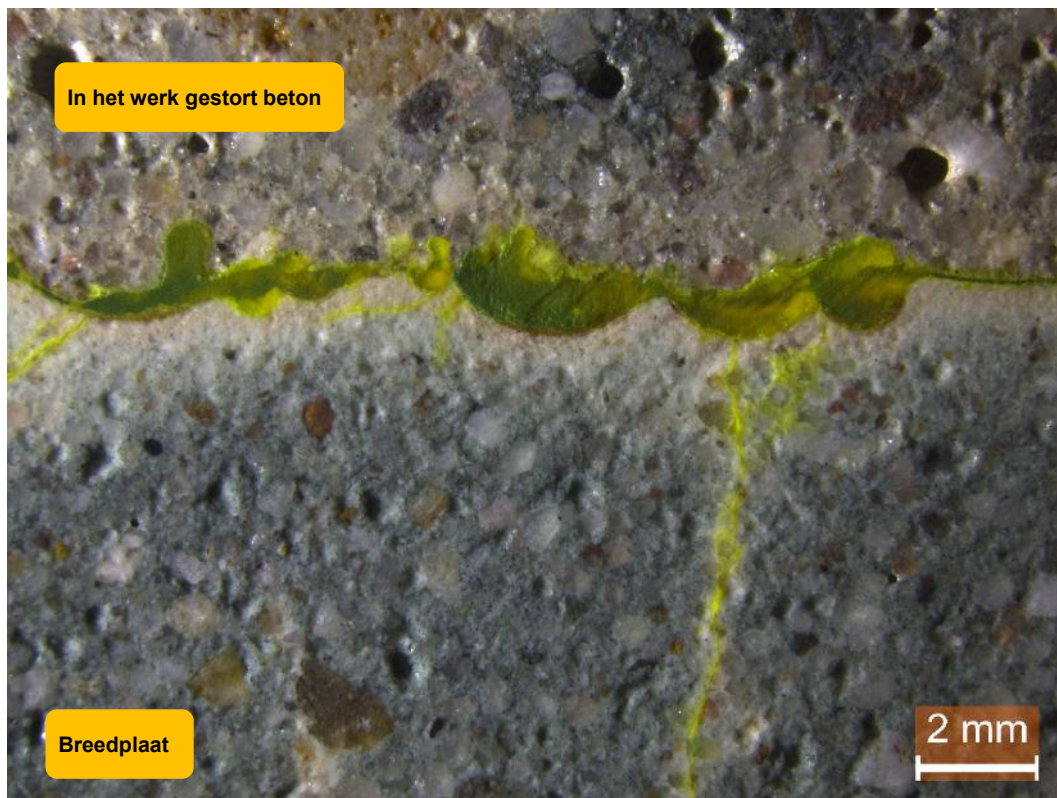
Kern 1+1b (180918-3) Microscopisch onderzoek

De twee naaststaande foto's zijn afkomstig van het grensvlak breedplaat / in het werk gestort beton.

Een luchtbel is "gevuld" met beton. Dit beton is vermoedelijk tijdens het storten in het werk erin gelopen

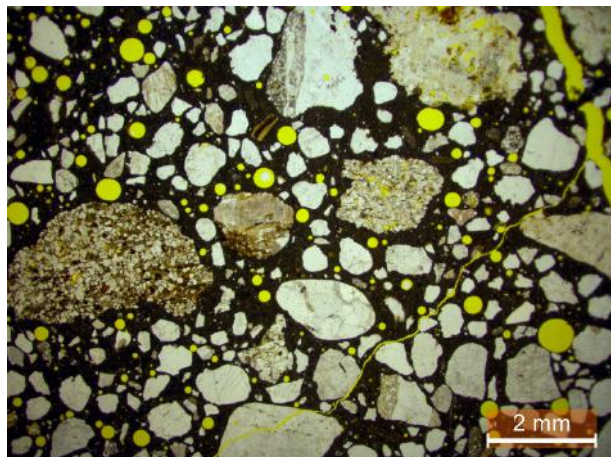
Foto: Veel luchtballen zichtbaar.

Ouderdom scheuren: In het slijpplaatje zijn scheuren in het beton zichtbaar. Er zijn geen zogenaamde "pasta bruggen" zichtbaar. Er is geen portlandiet in de scheuren zichtbaar. Dit duidt erop dat de scheuren zijn ontstaan nadat het beton is uitgehard. Dus na de plastische of half-plastische fase.

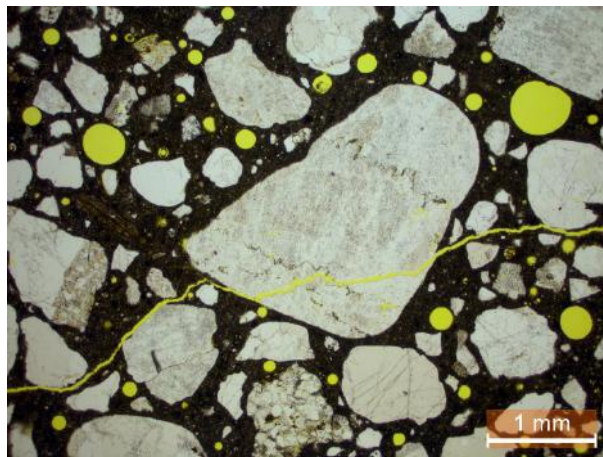
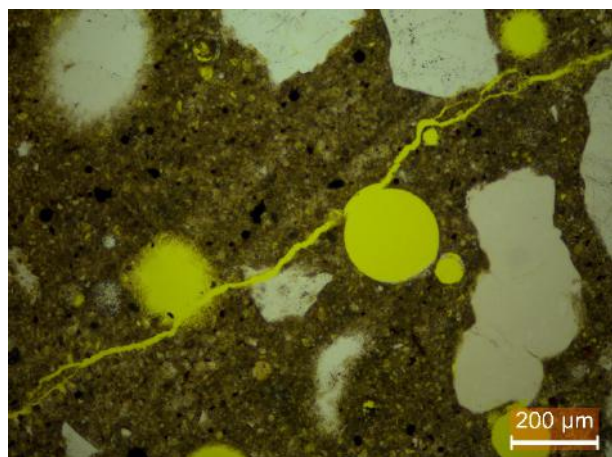
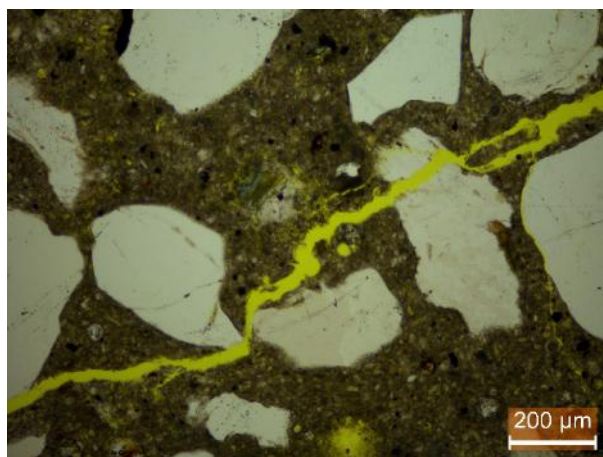
Foto: Geen zogenaamde "pasta bruggen" zichtbaar.

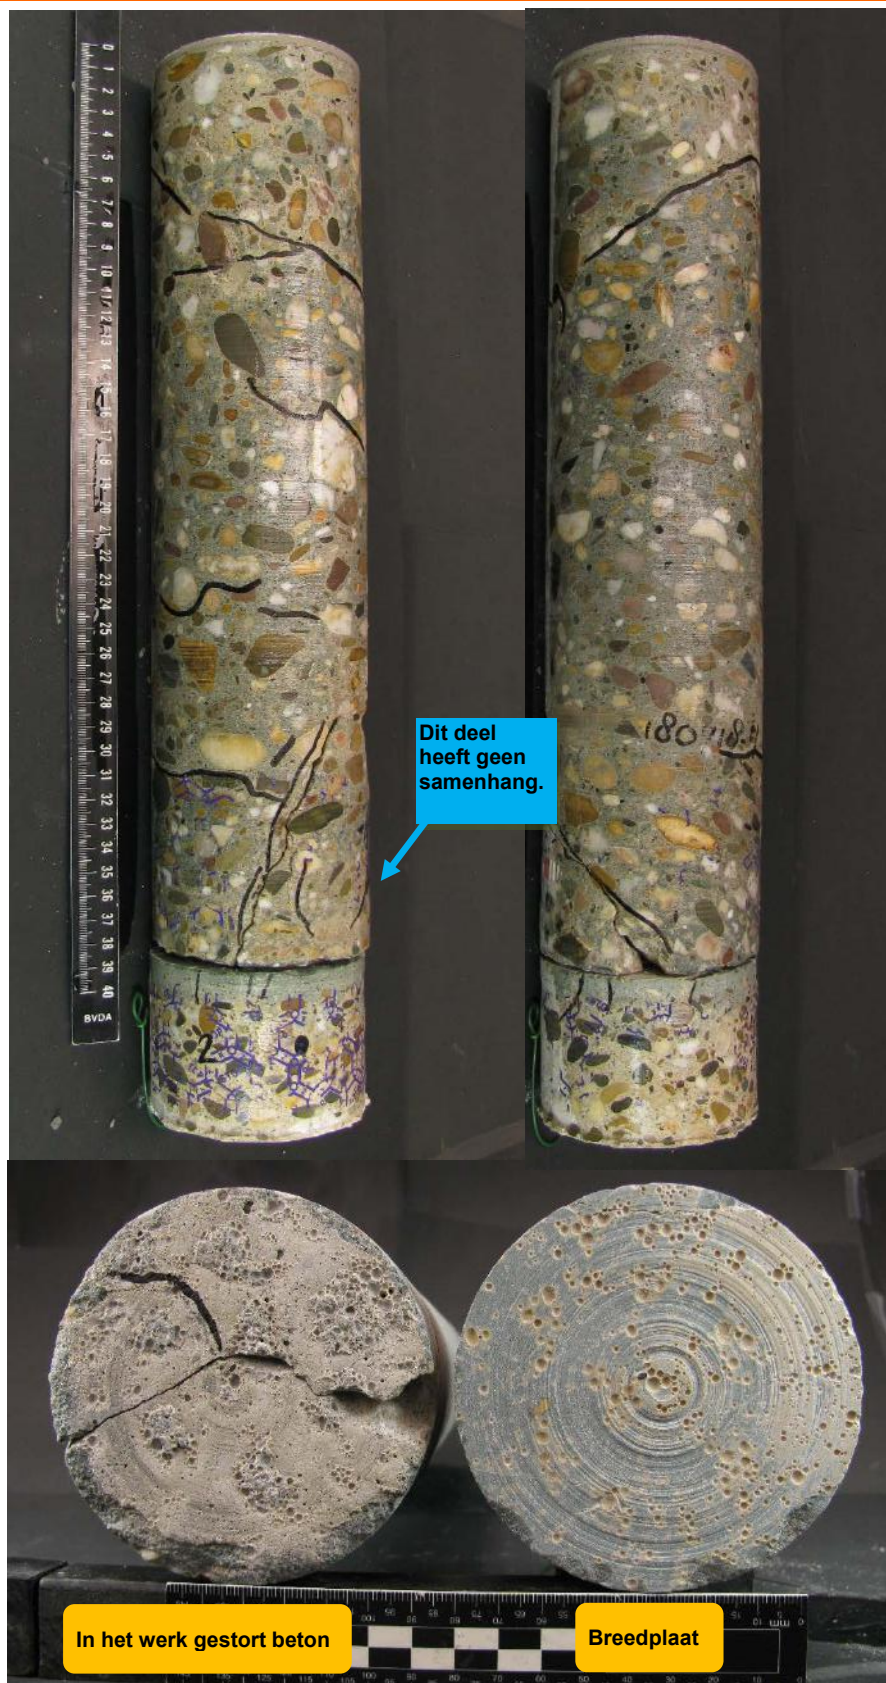
Kern 2+2b (180918-4) kernbeschrijving

De bovenste twee foto's geven het zijaanzicht van de betonboorkern weer. De kern is "nat" gefotografeerd. De onderste foto geeft het vlak tussen het in het werk gestorte beton (onder links) en de breedplaat (onder rechts) weer.

Er is geen hechting tussen het in het werk gestorte beton en de breedplaat.

In de kern (in het werk gestort beton en de breedplaat) zijn scheuren aanwezig. De gescheurde delen hebben (deels) samenhang. De scheuren zijn met zwarte stift op de foto's gemarkeerd. De scheuren verlopen hoofdzakelijk dwars op de lengterichting van de kern. De scheuren verlopen door 2 korrels van het grove aggregaat. Scheurwijdtes variëren tussen < 0,1 en 0,2 mm. De scheuren in het in het werk gestorte beton lopen niet in de breedplaat door.

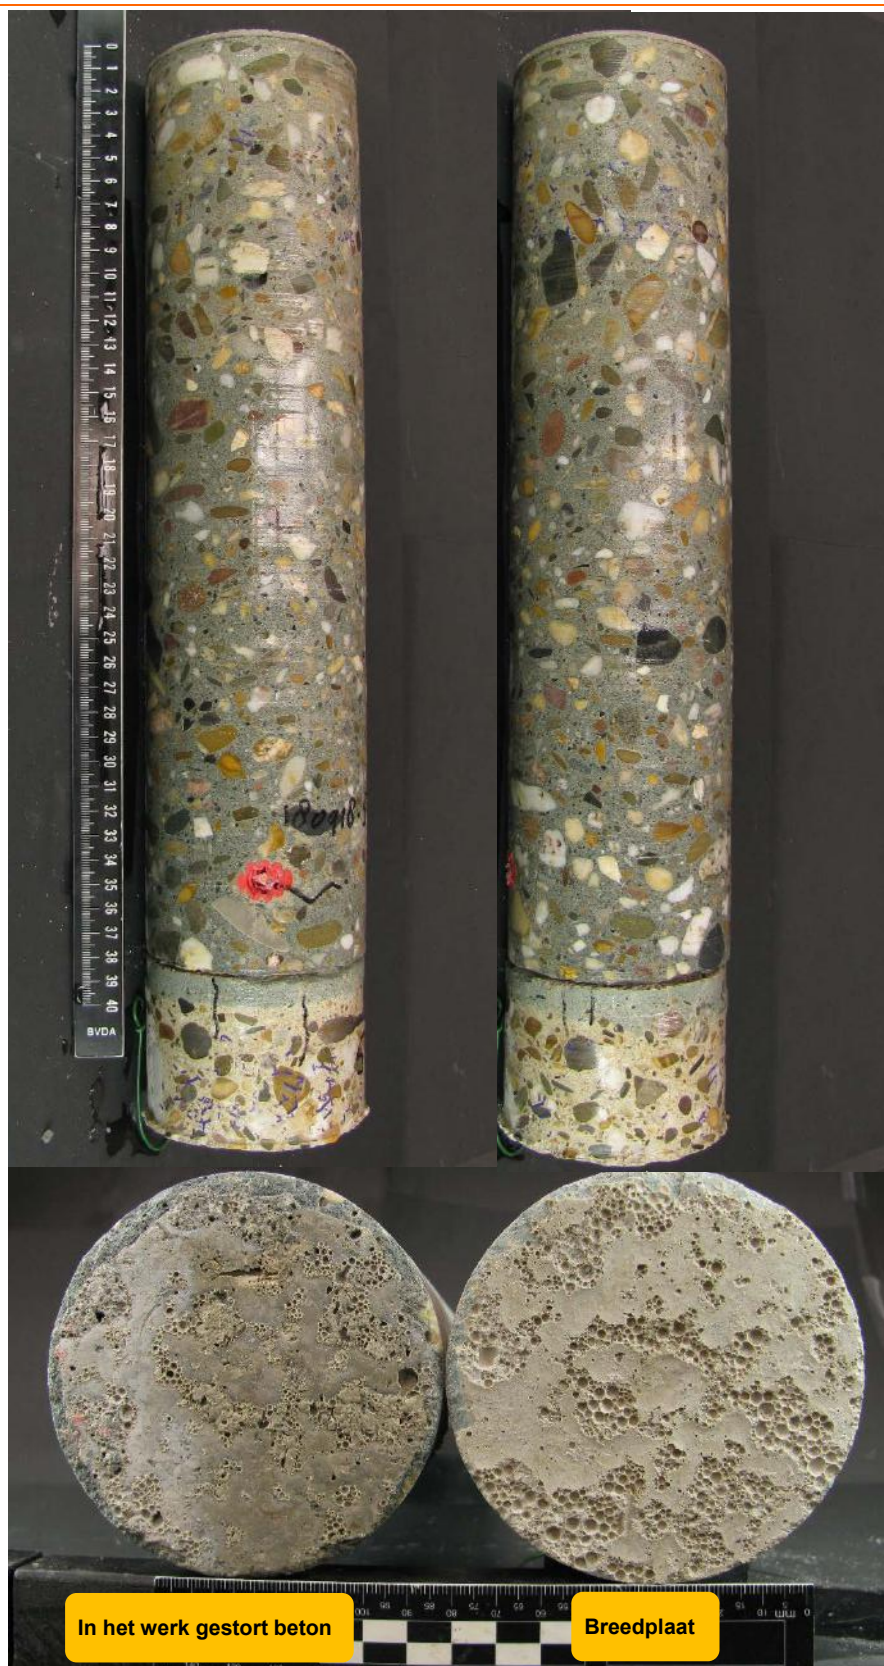
Kern 3+3b (180918-5) kernbeschrijving

De bovenste twee foto's geven het zijaanzicht van de betonboorkern weer. De kern is "nat" gefotografeerd. De onderste foto geeft het vlak tussen het in het werk gestorte beton (onder links) en de breedplaat (onder rechts) weer.

Er is geen hechting tussen het in het werk gestorte beton en de breedplaat.

In de kern (in het werk gestort beton en de breedplaat) zijn enkele scheuren aanwezig. De gescheurde delen hebben (deels) samenhang. De scheuren zijn met zwarte stift op de foto's gemarkeerd. De scheuren verlopen hoofdzakelijk evenwijdig aan de lengterichting van de kern. De scheuren verlopen door geen korrels van het grove aggregaat. Scheurwijdtes < 0,1 mm. De scheuren in het in het werk gestorte beton lopen niet in de breedplaat door.

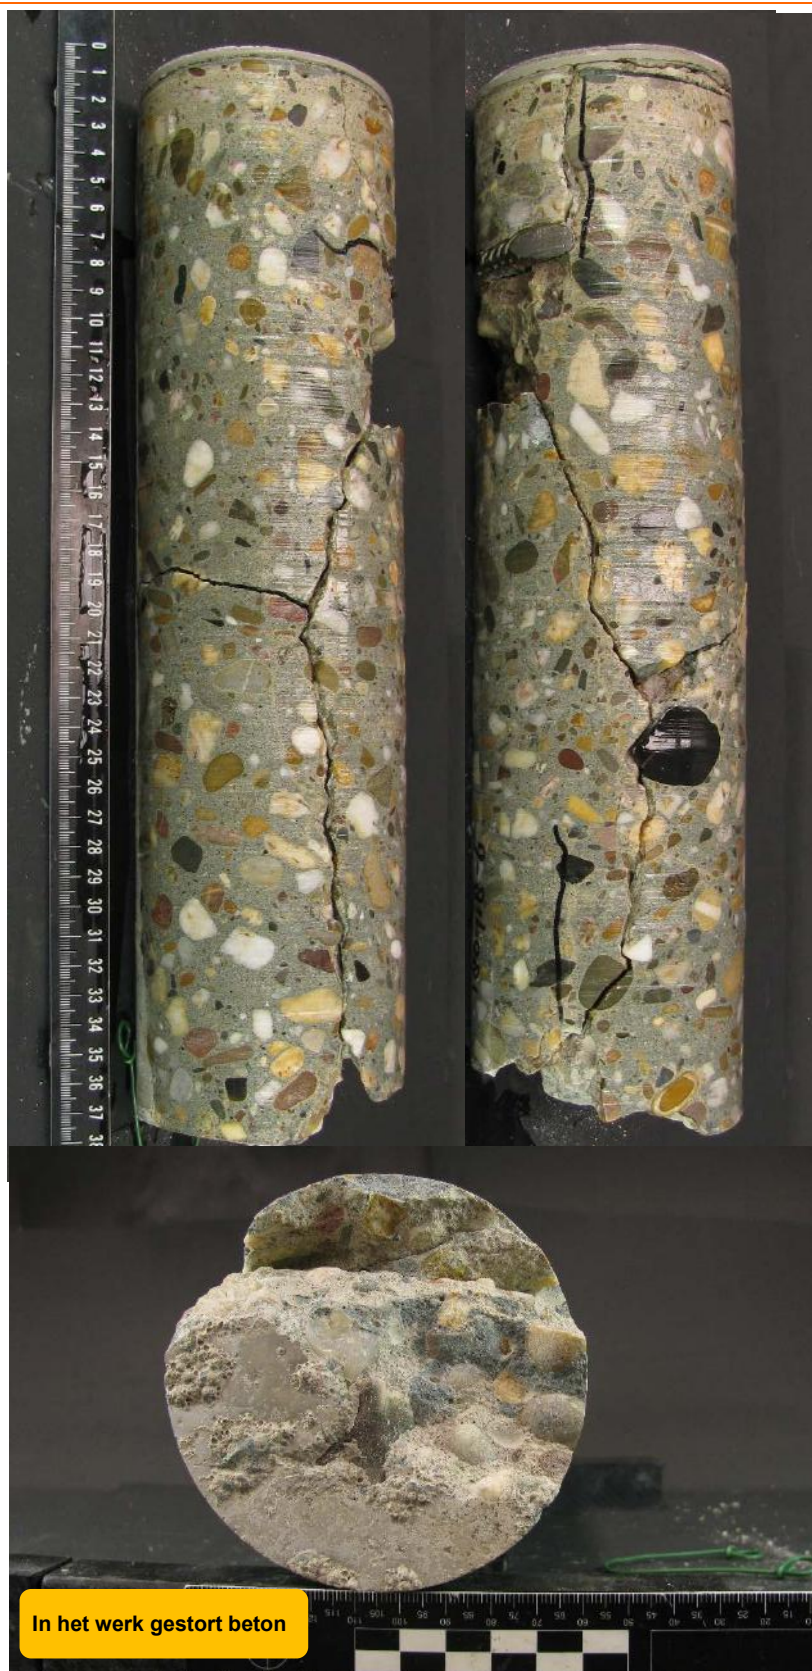
Kern 5 (180918-6) kernbeschrijving

De bovenste twee foto's geven het zijaanzicht van de betonboorkern weer. De kern is "nat" gefotografeerd. De onderste foto geeft het vlak tussen het in het werk gestorte beton en de breedplaat weer

In de kern (in het werk gestort beton en de breedplaat) zijn enkele scheuren aanwezig. De gescheurde delen hebben (deels) samenhang. De scheuren zijn met zwarte stiften op de foto's gemarkeerd. De scheuren verlopen hoofdzakelijk evenwijdig aan de lengterichting van de kern. De scheuren verlopen door drie korrels van het grove aggregaat. Scheurwijdtes van de samenhangende delen < 0,1 mm.
