ONDERZOEKRAAD
VOOR VEILIGHEID

Technisch onderzoek parkeergebouw Eindhoven Airport

Bijlage C van het rapport Bouwen aan constructieve veiligheid

Lessen uit instorting parkeergebouw Eindhoven Airport

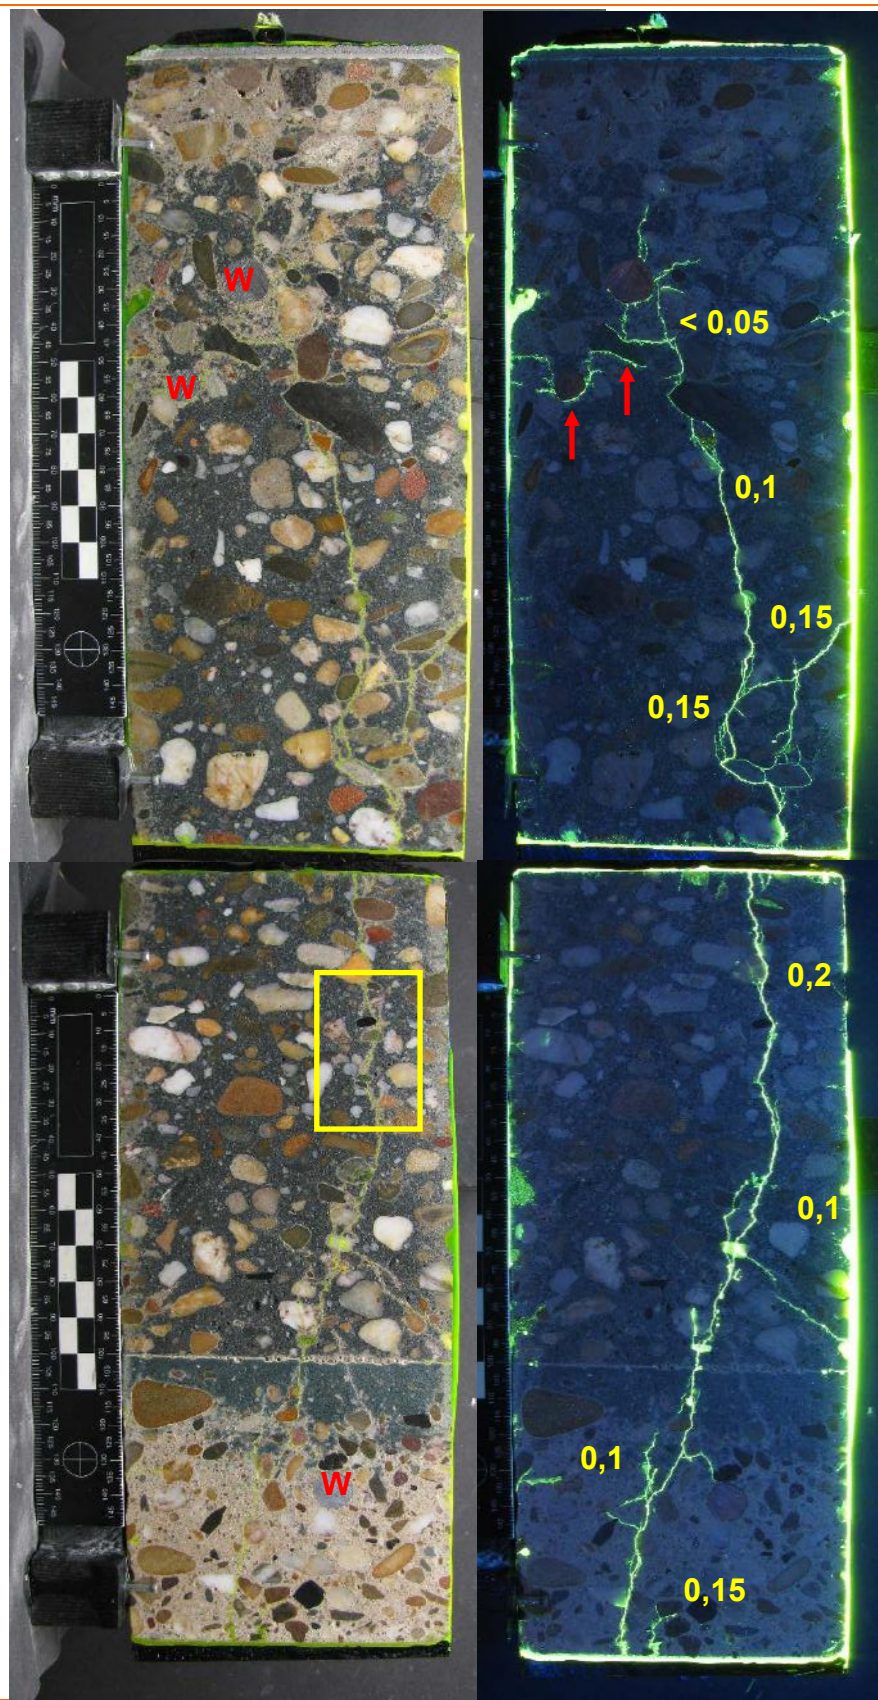
Kern 6 + 6B (180918-7) Fluorescentie onderzoek

De linker foto's geven de langsdoorsnede van de ingeharste kern bij daglicht weer. De langsdoorsnede bij daglicht is "nat" gefotografeerd. De rechter foto's geeft de langsdoorsnede onder UV licht weer. De locatie waarvan het slijpplaatje is gemaakt is in de foto met een geel kader aangegeven. De scheurwijdtes zijn in gele cijfers in de foto's in mm gemarkeerd.

Er is hechting tussen het in het werk gestorte beton en de breedplaat.

Er is één scheur die enigszins vertakt in het in het werk gestorte beton verloopt. De scheur loopt door 8 toeslagkorrels van het grove aggregaat en in hoofdzakelijk evenwijdig aan de lengterichting van de kern georiënteerd. De scheur loopt in de breedplaat door maar niet over de volledige lengte van het in het werk gestort beton. Er zijn geen zogenaamde pastabrudden te zien.

De scheur uit het in het werk gestort beton loopt in de breedplaat door. De scheur loopt door één toeslagkorrel van het grove aggregaat en in evenwijdig aan de lengterichting van de kern georiënteerd. De scheur verloopt over de volledige lengte van de breedplaat. Er zijn geen zogenaamde pastabrudden te zien.

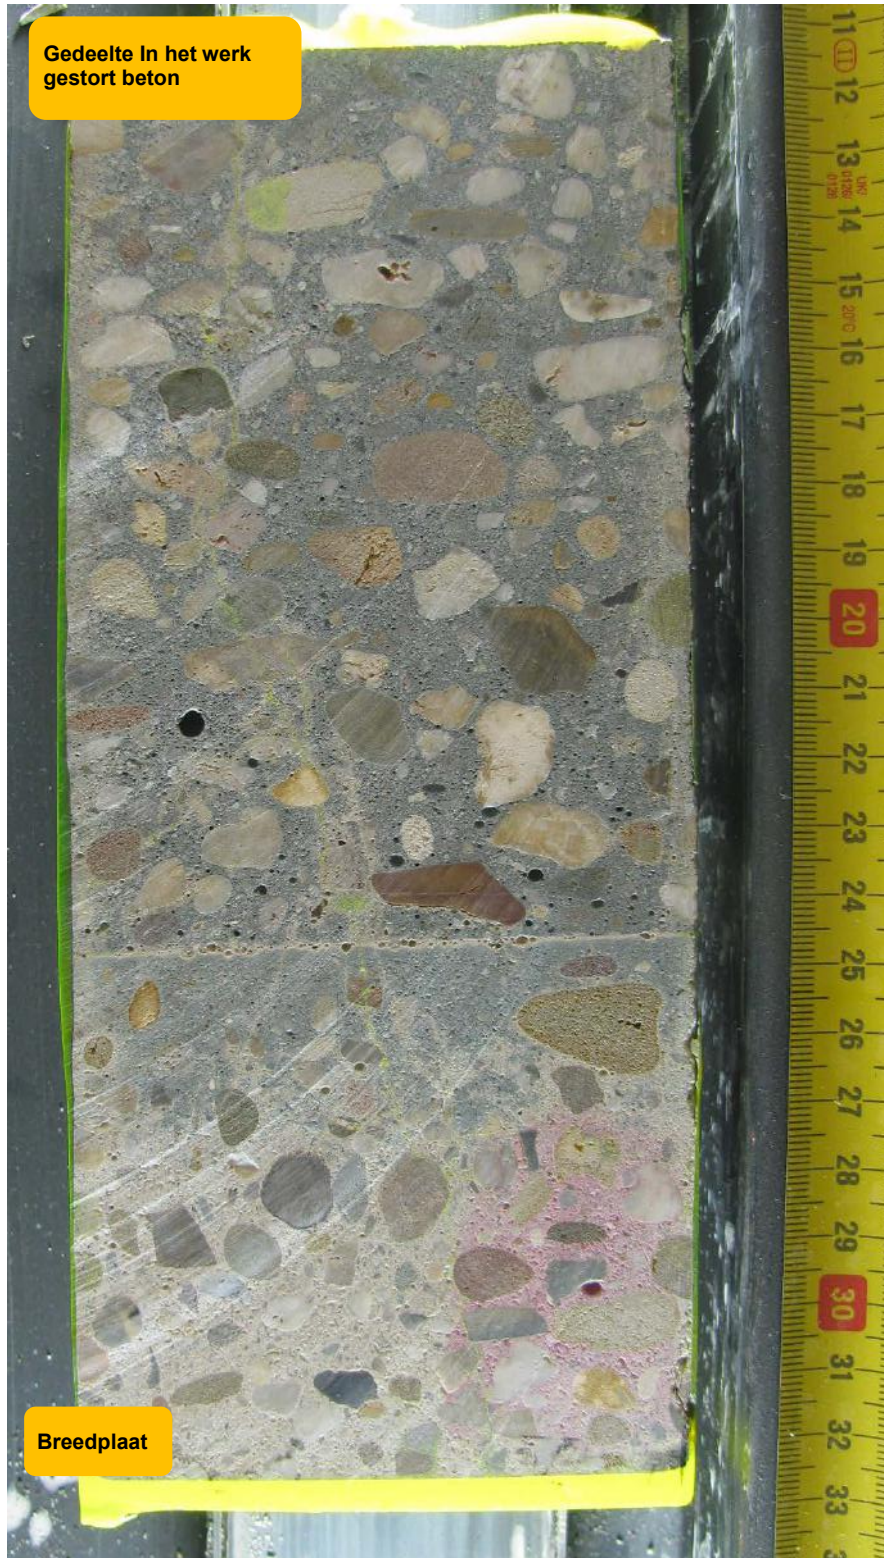
Kern 6 + 6B (180918-7) foto slaglicht

Foto: De langsdoorsnede van een gedeelte van het in het werk gestort beton en de breedplaat is onder slaglicht gefotografeerd. Luchtbelletjes tekenen zich hierbij donker af.

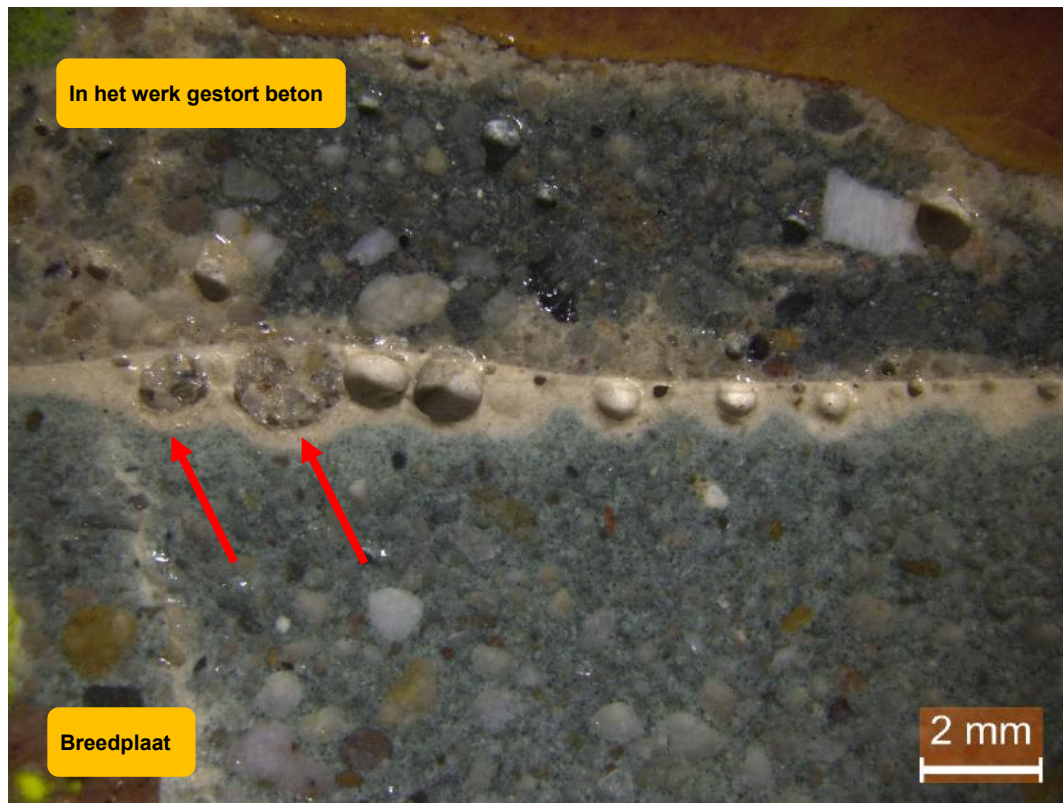
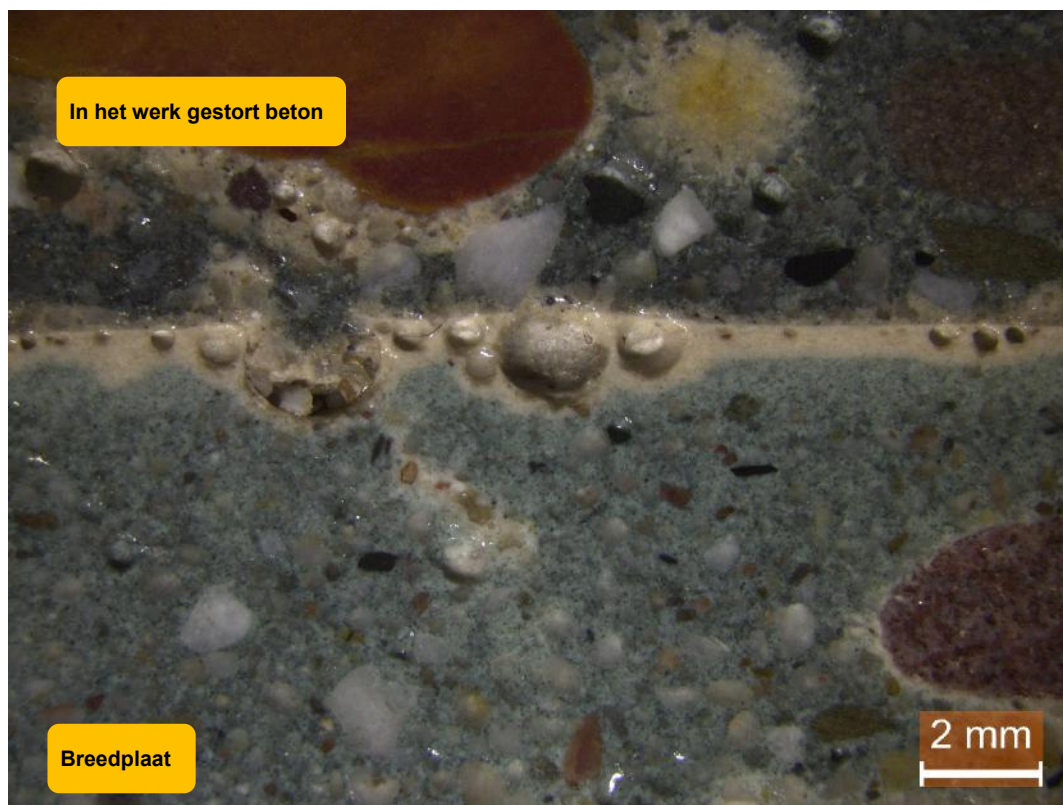
Kern 6 + 6B (180918-7) Microscopisch onderzoek

De twee nevenstaande foto's zijn afkomstig van het grensvlak breedplaat / in het werk gestort beton.

Twee luchtballen in de breedplaat zijn "gevuld" met beton. Dit beton is vermoedelijk tijdens het storten in het werk erin gelopen (met twee rode pijlen gemarkeerd op de nevenstaande foto).

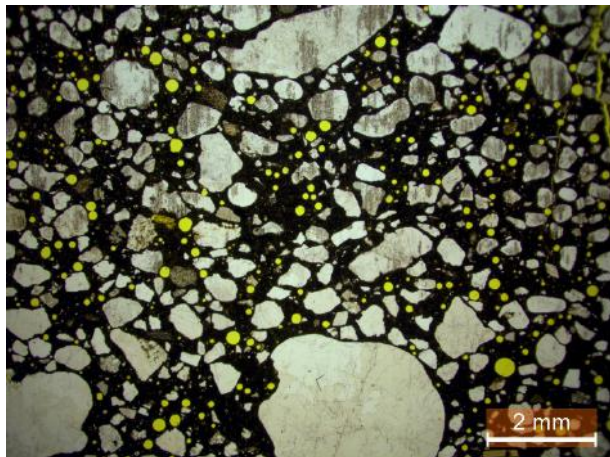
Foto: Veel kleine luchtballen zichtbaar.

Ouderdom scheuren: In het slijpplaatje zijn scheuren in het beton zichtbaar. Er zijn geen zogenaamde "pasta bruggen" zichtbaar. Er is geen portlandiet in de scheuren zichtbaar. Dit duidt erop dat de scheuren zijn ontstaan nadat het beton is uitgehard. Dus na de plastische of half-plastische fase.

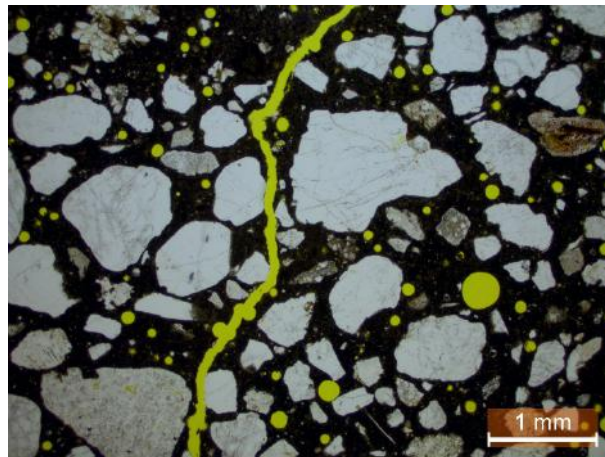
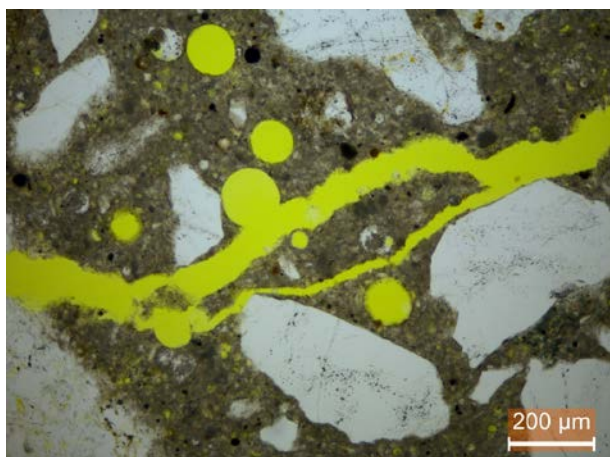
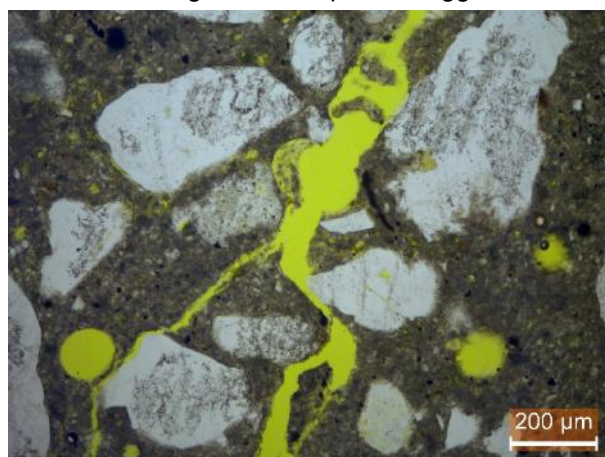
Foto: Geen zogenaamde "pasta bruggen" zichtbaar.
