ONDERZOEKRAAD  
VOOR VEILIGHEID

# Olielekkage haven Rotterdam

*Den Haag, maart 2020*

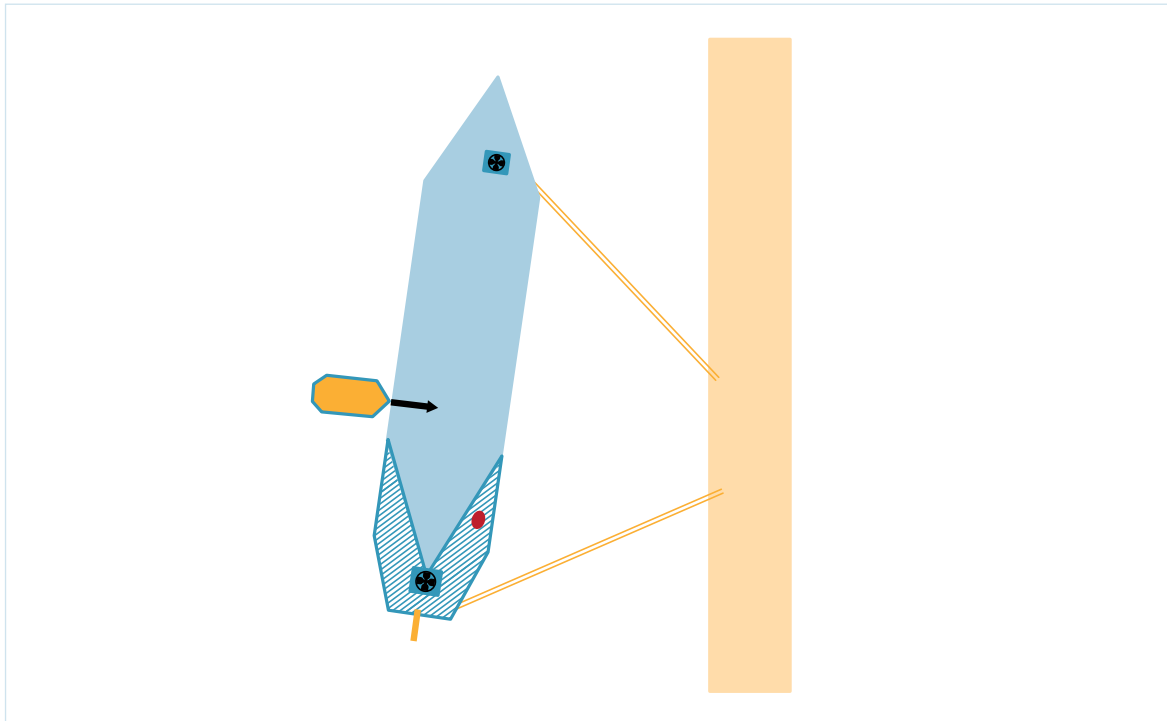
Figuur 5: Fase 1 van de afmeermanoeuvure, met de positie van de sleepboot in geel. De rode stip is de plek waar later het lek is ontstaan.

Op 2 minuten en 7 seconden voor de aanvaring kreeg de sleepboot opdracht om het schip richting de steiger te duwen. Dit duwen duurde 44 seconden. De Bow Jubail was op dat moment met vier trossen verbonden met de wal: twee trossen die van het voorschip naar achteren naar de kade liepen ("voor-springen") en twee trossen die van het achterschip naar voren naar de kade liepen ("achter-springen"), zie Figuur 5. Deze trossen waren aan boord verbonden met grote lieren (winches). Tegelijkertijd met het duwen van de sleepboot werden deze trossen door de winches naar binnen gehaald. Dat gebeurde met veel kracht en snelheid. Omdat het schip ongeladen en dus relatief licht was, had dit in het eerste deel van de manoeuvre invloed op de snelheid waarmee het schip naar de steiger toe bewoog. De snelheid van het binnenhalen van de trossen werd op commando van de kapitein snel gematigd.

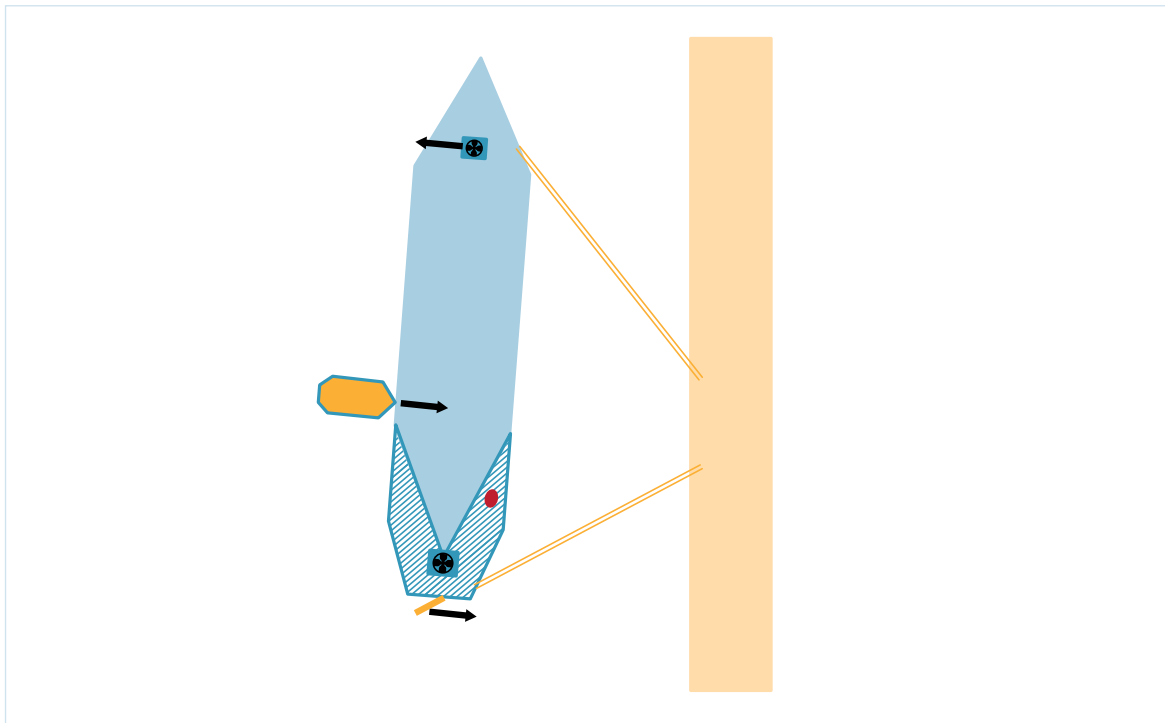
Figuur 6: Fase 2 van de afmeermanoeuvr.

In de periode die het roer nodig had om in positie te komen, gaf de loods, op 54 seconden voor de aanvaring met de steiger, aan de kapitein het advies om de boegschroef vol naar bakboord te zetten. De kapitein volgde dit advies onmiddellijk op. Zo ontstond de situatie zoals weergegeven in Figuur 6.

Enkele seconden later gaf de kapitein kort vooruit vermogen op de schroef. Dit deed hij ongeveer gelijktijdig met het corresponderende advies "kick ahead" van de loods. Deze "kick ahead", in combinatie met de stand van roer en boegschroef naar bakboord, had als gevolg dat de draaisnelheid over bakboord toenam en dat de snelheid waarmee het achterschip richting steiger bewoog eerder toenam dan afnam.

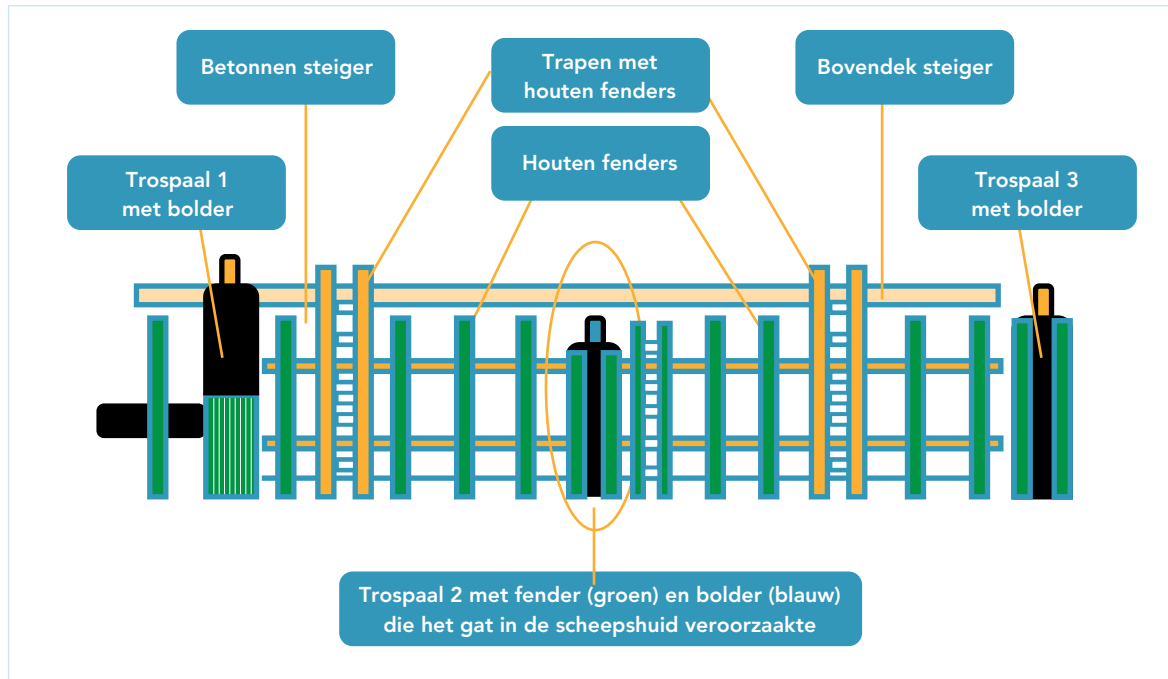
Figuur 9: Schematische weergave van de steiger (niet op schaal).

De aanvaring van de Bow Jubail veroorzaakte vooral schade aan trospaal en bolder 2 en het steigerbordes boven trospaal 2. Figuur 10 toont de beschadigde trospaal. De trospalen 1 en 3, de fenders en de trappen die geel zijn ingetekend hadden relatief weinig schade.

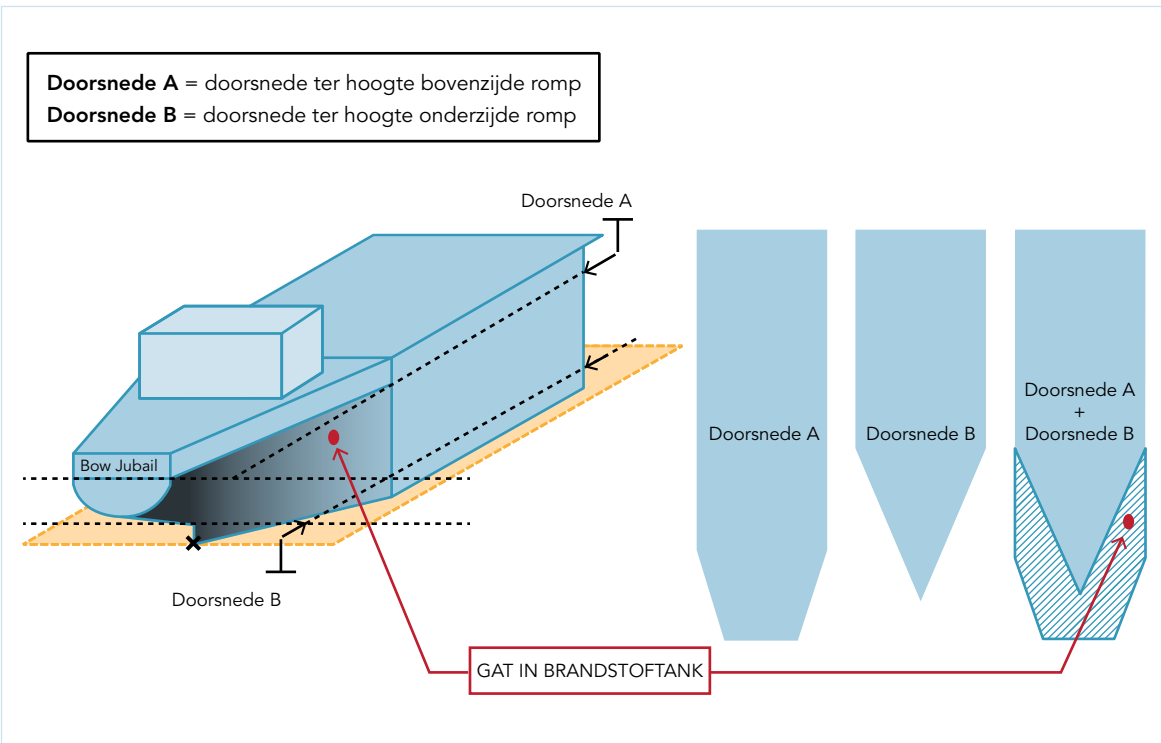
Figuur 12: Horizontale doorsneden op twee plaatsen van het schip.

Het gat in de scheepshuid van de Bow Jubail was na de aanvaring ongeveer 35 cm breed en 20 cm hoog. Daaruit valt, gegeven de afmetingen van de bolder die door de scheepshuid ging, af te leiden dat de bolder maximaal 20 centimeter in het schip is gedrongen. De huidige eisen gaan uit van een minimale afstand van 1 meter tussen scheepshuid en brandstoftank. Daaruit blijkt dat er geen sprake zou zijn geweest van een lekkage wanneer de brandstoftanks aan boord van de Bow Jubail conform de huidige eisen dubbelwandig waren geweest.

Figuur 13 toont horizontale doorsneden op twee plaatsen van het schip. Het achterschip is aan de achterzijde smaller en "steekt" ook minder diep. Ook in deze figuur is te zien dat het achterschip "geveegd" is. In de tekening rechts is het overhangende deel gearceerd weergegeven. Het gat in de romp bevond zich net in het gearceerde gebied, dus in het overhangende deel van het achterschip.

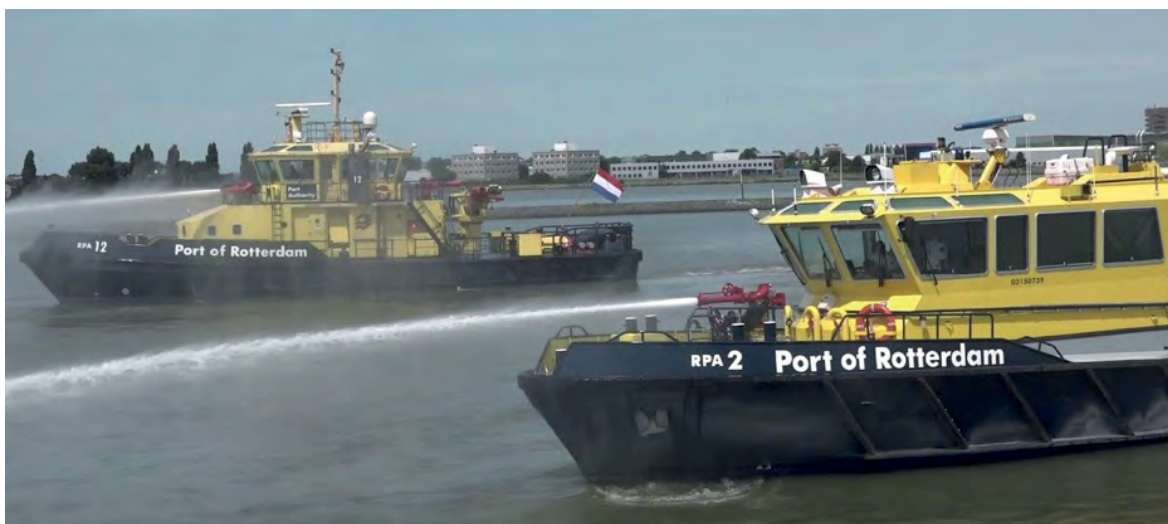
Figuur 17: Gebruik bluskanonnen vanaf de patrouillevaartuigen. (Bron: DHMR)

Omstreeks 14.30 uur, toen de olie de rivier op dreigde te stromen, deden patrouillevaartuigen van de DHMR het verzoek om met behulp van bluskanonnen een poging te doen de verspreiding van de olie naar de Geulhaven te voorkomen (zie Figuur 17). Hiervoor gaf de eerste Officier van Dienst DHMR toestemming. Het is goed mogelijk dat op het wateroppervlak drijvende olie enigszins uit de Geulhaven werd gehouden, maar zich juist daardoor via de rivier verder kon verspreiden. Het had echter geen effect op olie zwevend in diepere waterlagen, zodat uiteindelijk in een later stadium ook de Geulhaven zwaar vervuild raakte met de olie uit de Bow Jubail.
