Vooronderzoek depositie bij branden met zonnepanelen

Een verkennende studie naar de depositie van verbrandingsproducten als gevolg van brand met substantiële hoeveelheden zonnepanelen

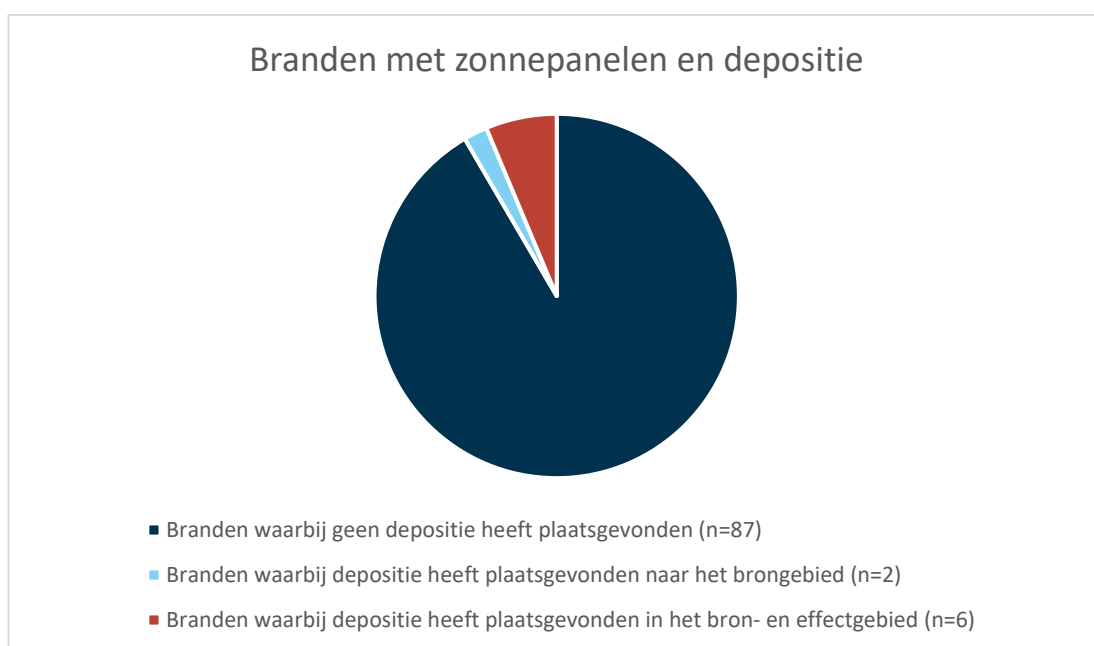
Figuur 2.2 Aantal branden met zonnepanelen en depositie

Een vergelijking van de mediaberichten en de resultaten van de vragenlijst laat zien dat er bij vier extra branden sprake is geweest van depositie. In totaal heeft er bij in ieder geval 8 van de 95 gevonden zonnepaneelbranden depositie plaatsgevonden. Bij 2 van deze acht branden heeft er alleen depositie op de incidentlocatie heeft plaatsgevonden. In figuur 2.2 is het aantal branden waarbij depositie heeft plaatsgevonden in het brongebied en branden waarbij er ook depositie heeft plaatsgevonden naar een effectgebied, afgezet tegen het totaal aantal branden. Bij deze branden heeft, voor zover bekend, geen depositie heeft plaatsgevonden.

In de media werd er bij de twee extra branden niet bericht over depositie. Dit heeft er vermoedelijk mee te maken dat de depositie zich bij die branden beperkt heeft tot de incidentlocatie of tot enkele tientallen meters vanaf de incidentlocatie. Daarnaast is bij een recente brand (op 14-10-2020) sprake geweest van depositie en is dit aan de onderzoeker gemeld. Er is geen vragenlijst ingevuld voor deze brand.
